1. DADOS

- 1.1. **Procedência:** Presidência do IMASUL e Gerência de Controle e Fiscalização - GCF;
- 1.2. **Local da fiscalização:** Vegetação seca no leito do rio Miranda – em Miranda;
- 1.3. **Município/UF:** Miranda – MS;
- 1.4. **Localização geográfica da fiscalização:** 20°14'27.04"S - 56°23'57.70"O e 20°45'49.02"S - 56°5'26.37"O;
- 1.5. **Data da fiscalização:** 30/01/2019;

Este parecer técnico originou-se a partir de fiscalização ambiental realizada no leito do rio Miranda em função do noticiário na imprensa sobre a obstrução do leito do rio Miranda por vegetação desvitalizada.

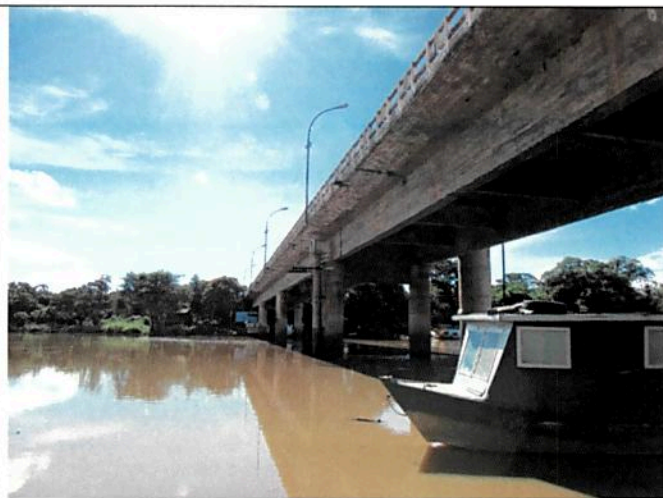
- O leito do rio Miranda já se encontrava desobstruído, não havia mais aglomeração e acumulação de material vegetal no leito, figuras 1 e 2. Segundo informações de ribeirinhos o trabalho foi feito pelo poder público e pescadores;
- Havia alguns restos de vegetação desvitalizadas nas margens do rio Miranda, descendo a corrente. Foi possível observar que se tratava de restos de bambu e vegetação nativa diversa (galhos finos, cipós, troncos finos em decomposição, folhas, gravetos), figuras 3 e 4;
- Grande parte da vegetação seca que está rodando no leito do rio Miranda trata-se de bambu (taquara, taboca) que são ocas na sua parte interna e vegetação nativa de baixa densidade o que

Figura 1: Pilar da ponte da MS-339 totalmente desobstruída.

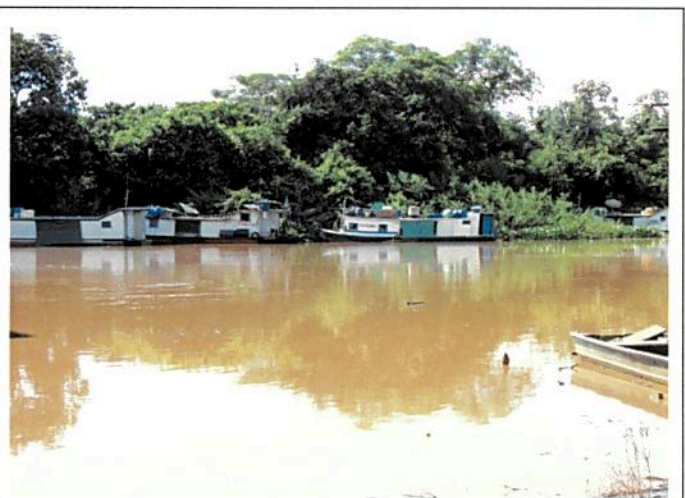
Figura 2: Visão geral do rio Miranda onde estava o acúmulo do material vegetal.

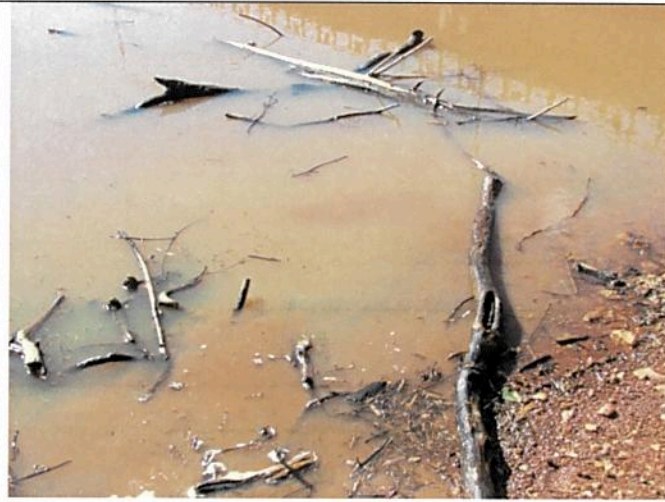
Figura 3: Galhos totalmente desvitalizados quase em decomposição.

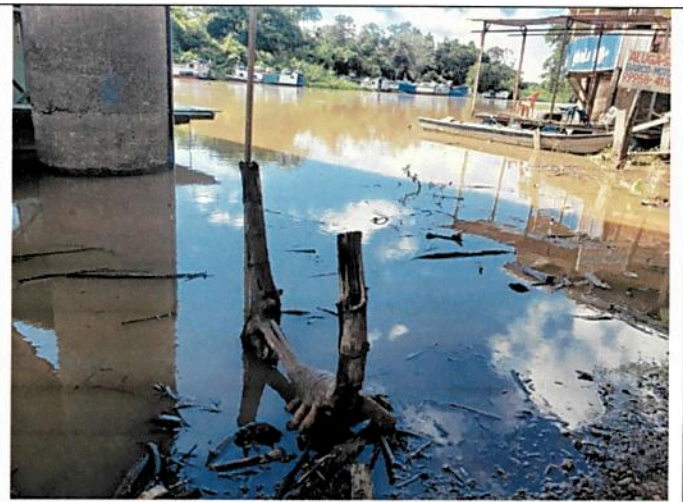
Figura 4: Restos de bambu.

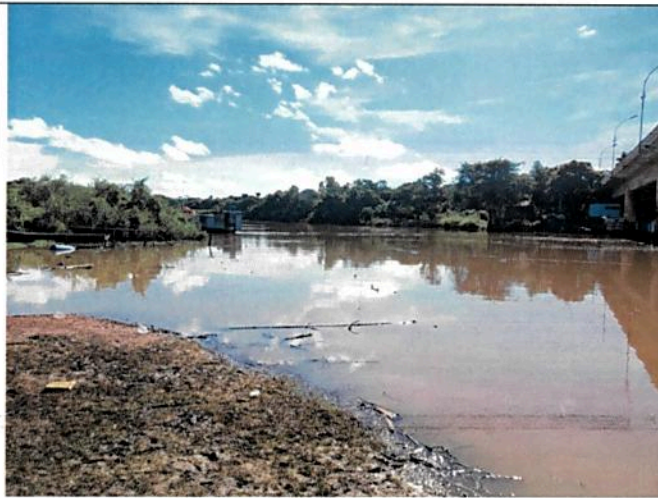
- O nível do rio Miranda estava alto com água com coloração barrenta, indicando que havia chovido muito em sua cabeceira e seus afluentes. Outro fato observado foi a baixa velocidade da água, o que favorece a acumulação dos galhos no leito do rio;
- Devido as fortes chuvas o nível da água do rio Miranda já está começando a extravasar para as margens, conforme mostra as figuras 5 e 6.

Figura 5: Água do rio Miranda avançando sobre a margem direita.

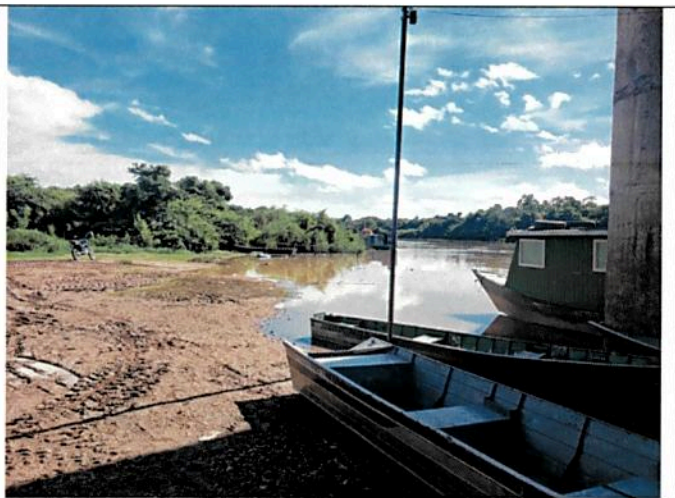
Figura 6: Outra visão do nível do rio Miranda.

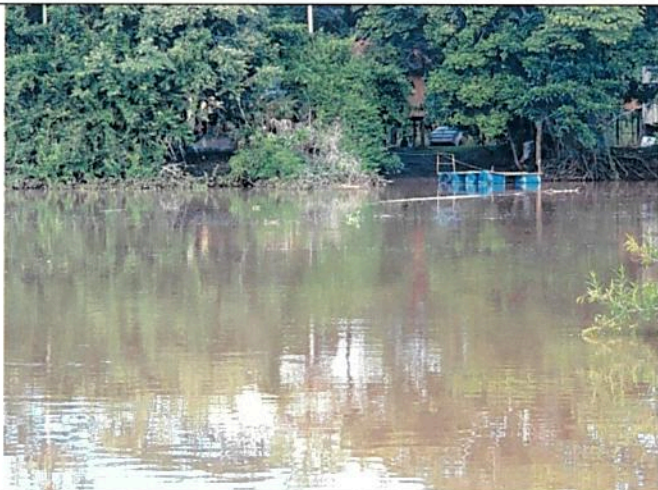
- Nesse ponto foi verificado que a água do rio Miranda também estava com coloração menos barrenta, devido ao aporte das águas do rio Salobra;
- Havia a presença de material vegetal no leito do rio, flutuando rio abaixo em ambas as margens, figuras 7 e 8;
- Em conversa com ribeirinhos os mesmos afirmaram que todo ano, no período de chuvas intensas o rio Miranda enche e acaba arrastando o material vegetal depositado nas margens.

Figura 7: Material vegetal desvitalizado rodando na margem direita do rio Miranda

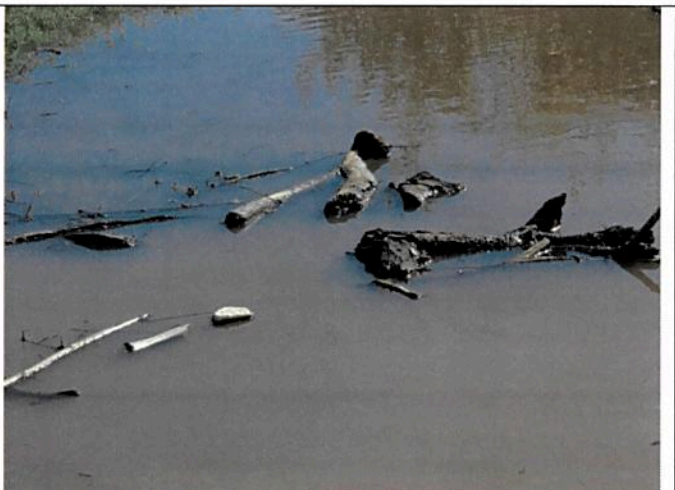
Figura 8: Restos vegetais na margem esquerda do rio Miranda em Salobra.

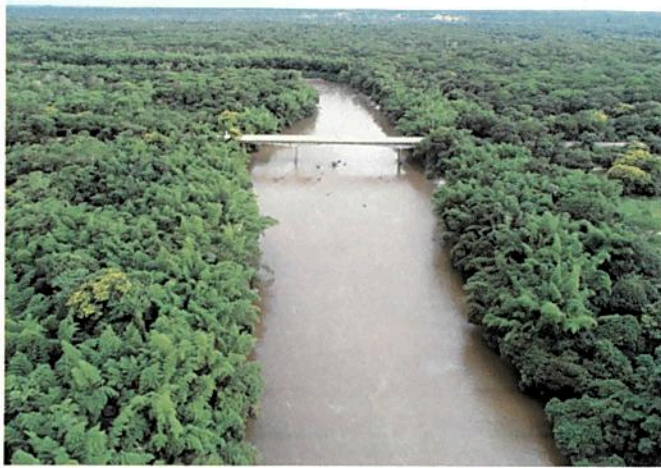
- Nesse ponto foi verificada a presença de vegetação densa de bambus em ambas as margens do Miranda e do rio Nioaque, figuras 9 e 10, afluente da margem direita do rio Miranda;
- As folhas e galhos desvitalizados desse tipo de vegetação permanecem às margens dos cursos de água e em período de grandes precipitações o próprio deflúvio superficial acaba arrastando esse material depositado no solo para o leito dos afluentes e daí para o leito do rio Miranda;
- Nessa parte, o rio Miranda está com seu nível de água mais baixo que em Miranda, fato esse que favorece a manutenção de velocidade alta facilitando o arraste do material vegetal para jusante;
- Foi verificada a presença de vegetação seca às margens do rio Miranda, figuras 11 e 12, próxima da água, portanto, qualquer aumento do nível da água do rio Miranda arrastará esse material para o leito e daí segue rio abaixo.

Figura 9: Vistas da vegetação densa, principalmente bambus (ponte km 21).

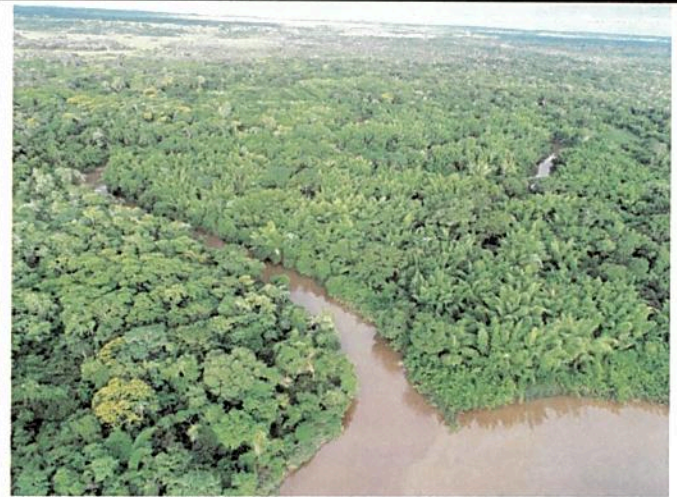
Figura 10: Foz do rio Nioaque com densa vegetação de bambus.

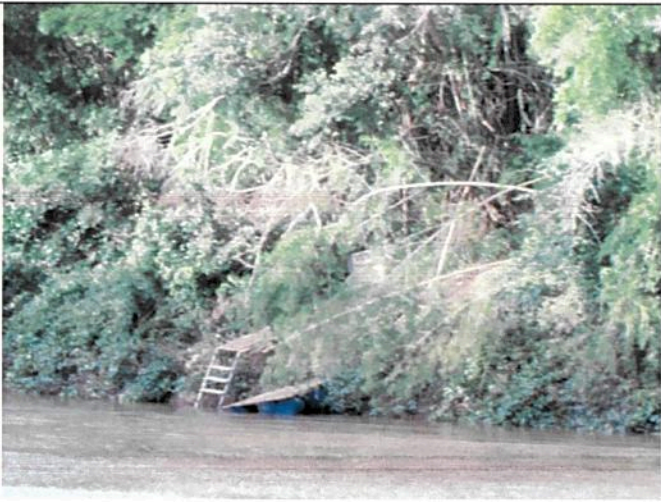
Figura 11: Vegetação seca (bambu) margem direita do rio Miranda (km 21)

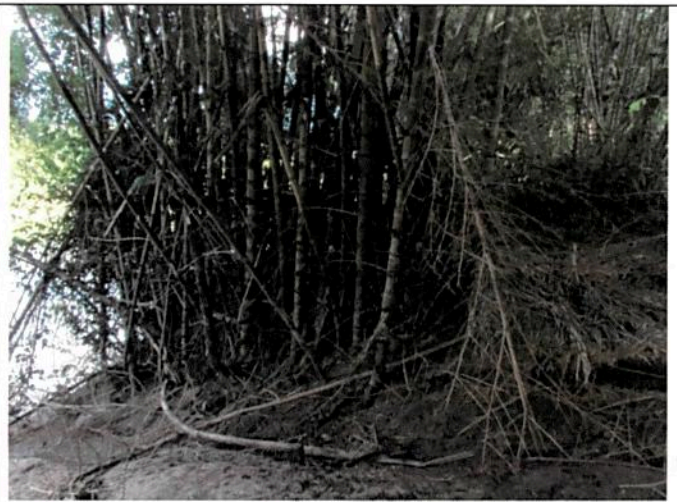
Figura 12: Touceira de bambu na margem esquerda do rio Miranda.
