**APÊNDICE B – RELATÓRIO DE CARACTERIZAÇÃO *IN LOCO* DOS CURSOS HÍDRICOS
(TOMO I)**

1. CARACTERIZAÇÃO IN LOCO DOS CURSOS HÍDRICOS

ESTUDOS PARA SUBSIDIAR O ENQUADRAMENTO DA MICROBACIA HIDROGRÁFICA DO CÓRREGO ÁGUA BOA ATÉ A CONFLUÊNCIA COM O RIO DOURADOS

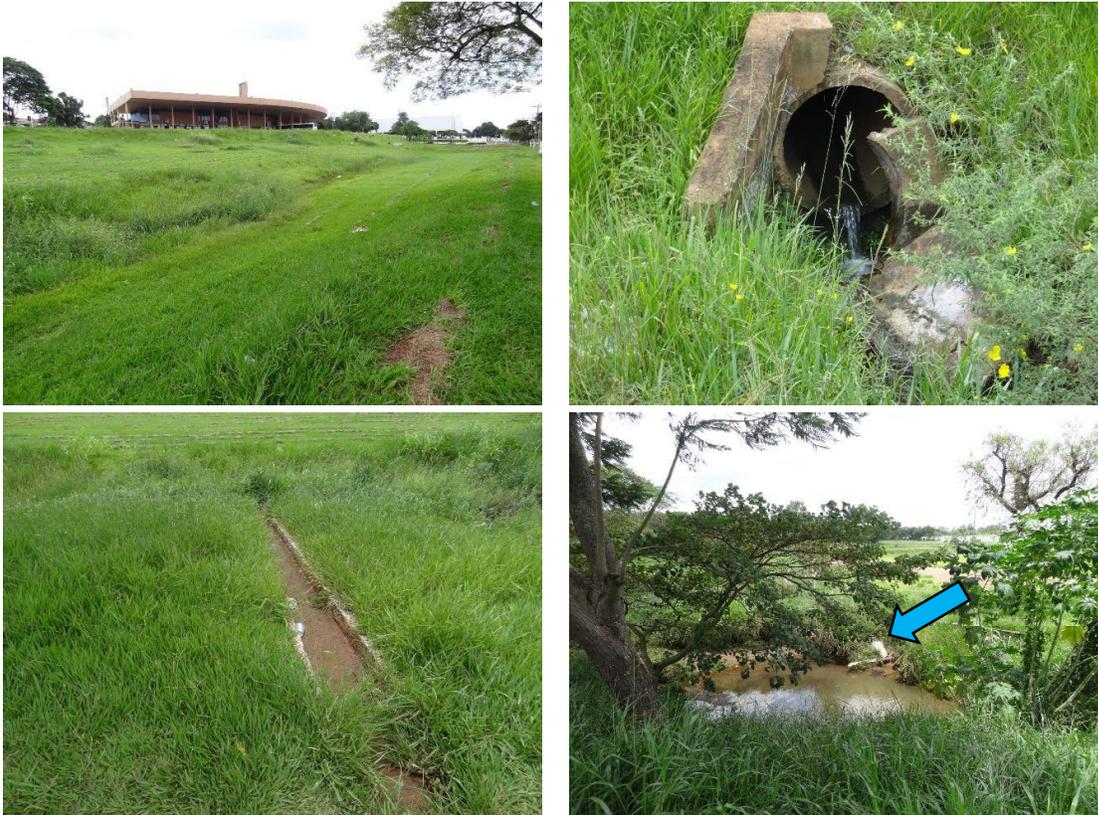
Como ilustra a Figura 3, observa-se que o local possui alguns dispositivos para drenagem

de águas pluviais e/ou servidas da área urbana, sendo que ao adentrar o parque Arnulpho Fioravante o canal (destaque em azul) toma forma com bom fluxo de água. No entanto, a vegetação ciliar é composta praticamente por gramíneas.

Figura 3 - Ponto de caracterização *in loco* 03, localizado na região da nascente do Córrego Paragem, nas coordenadas geográficas de latitude 22°13'37.97"S e longitude 54°47'30.11"O.

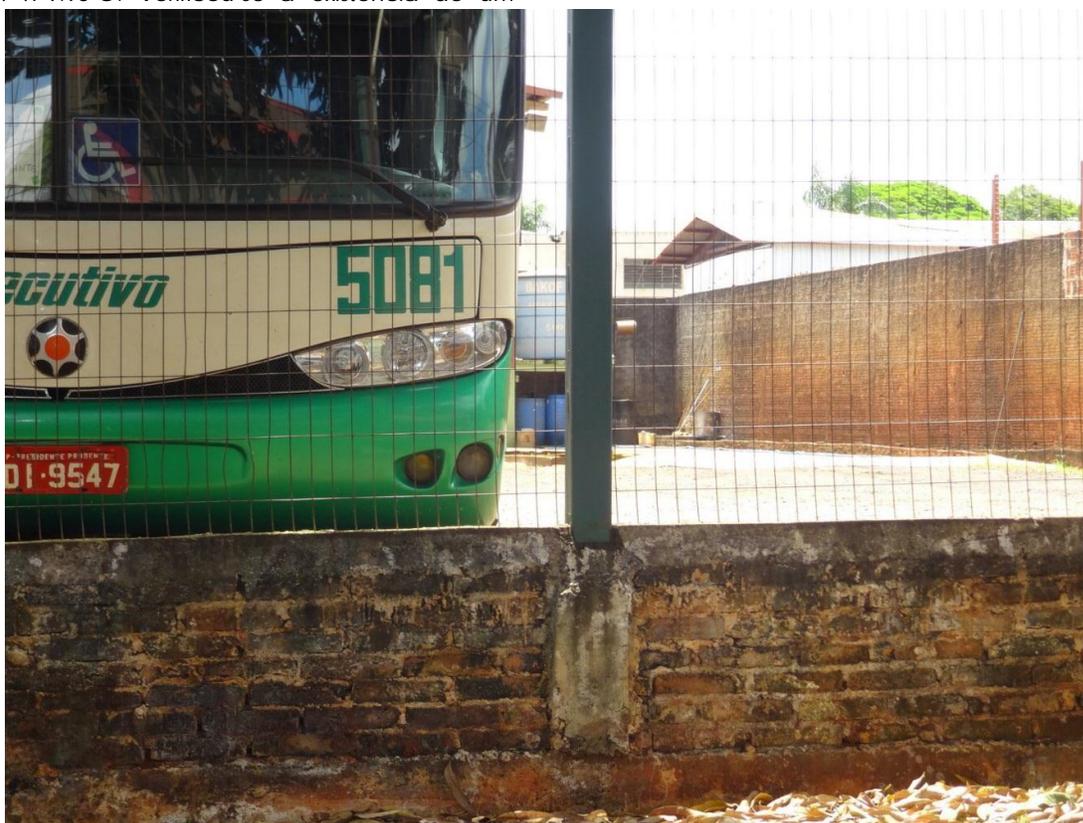
Caminhando aproximadamente 200 metros do ponto 06, foi caracterizado o ponto denominado 07, nas coordenadas geográficas de latitude 22°13'35.61"S e longitude 54°47'9.96"O. Verificou-se a existência de um

lava a jato de veículos de grande porte, pertencente a uma empresa de ônibus, próximo à região da nascente do Córrego Paragem, como pode ser visto na Figura 7.

Figura 7 – Ponto de caracterização *in loco* 07, localizado na região da nascente do Córrego Paragem, nas coordenadas geográficas de latitude 22°13'35.61"S e longitude 54°47'9.96"O.

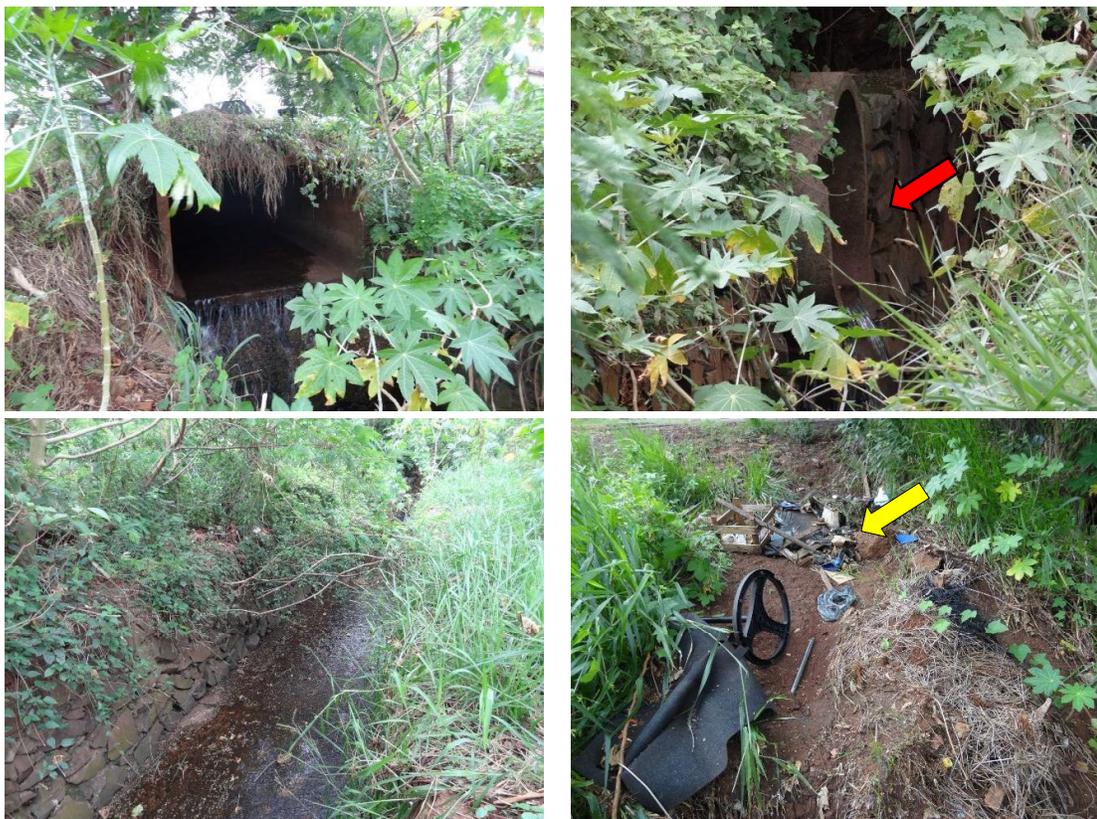
Neste local, constatou-se a presença de um duto construído em aduelas de drenagem de águas pluviais sob a Rua Cuiabá, o qual prossegue através de uma galeria em pedra aberta, sendo que no momento da verificação

havia o escoamento de águas pluviais que fluem em direção ao lago do mencionado Parque.

Aproximadamente 10 metros a jusante verificou-se uma manilha de drenagem de águas pluviais com água sendo escoada também em direção ao Parque Arnulpho

Fioravante, como pode ser observado na Figura 8 (destaque em vermelho).

A Figura 8 também evidencia (destaque em amarelo) a presença de resíduos sólidos dispostos irregularmente às margens do dispositivo de drenagem.

Figura 8 - Ponto de caracterização *in loco* 08, localizado na região da nascente do Córrego Paragem, nas coordenadas geográficas de latitude 22°13'51.69"S e longitude 54°47'47.70"O.

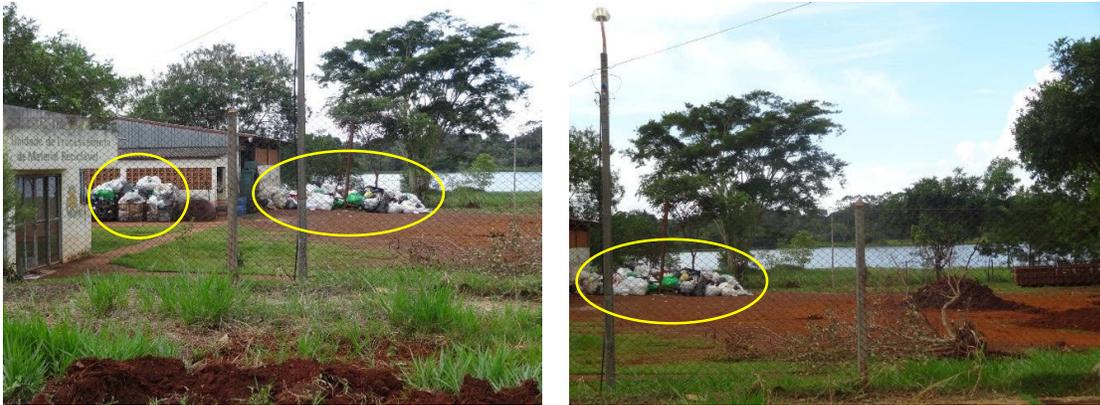
Já no ponto denominado 09, nas coordenadas geográficas de latitude 22°13'53.84"S e longitude 54°47'46.79"O, situado no entorno do lago do Parque Arnulpho Fioravante, nota-se a existência de uma unidade de processamento de materiais recicláveis, cujos resíduos ficam expostos a céu aberto (Figura 9).

Figura 9 – Ponto de caracterização *in loco* 09, localizado no entorno do Córrego Paragem, nas coordenadas geográficas de latitude 22°13'53.84"S e longitude 54°47'46.79"O.

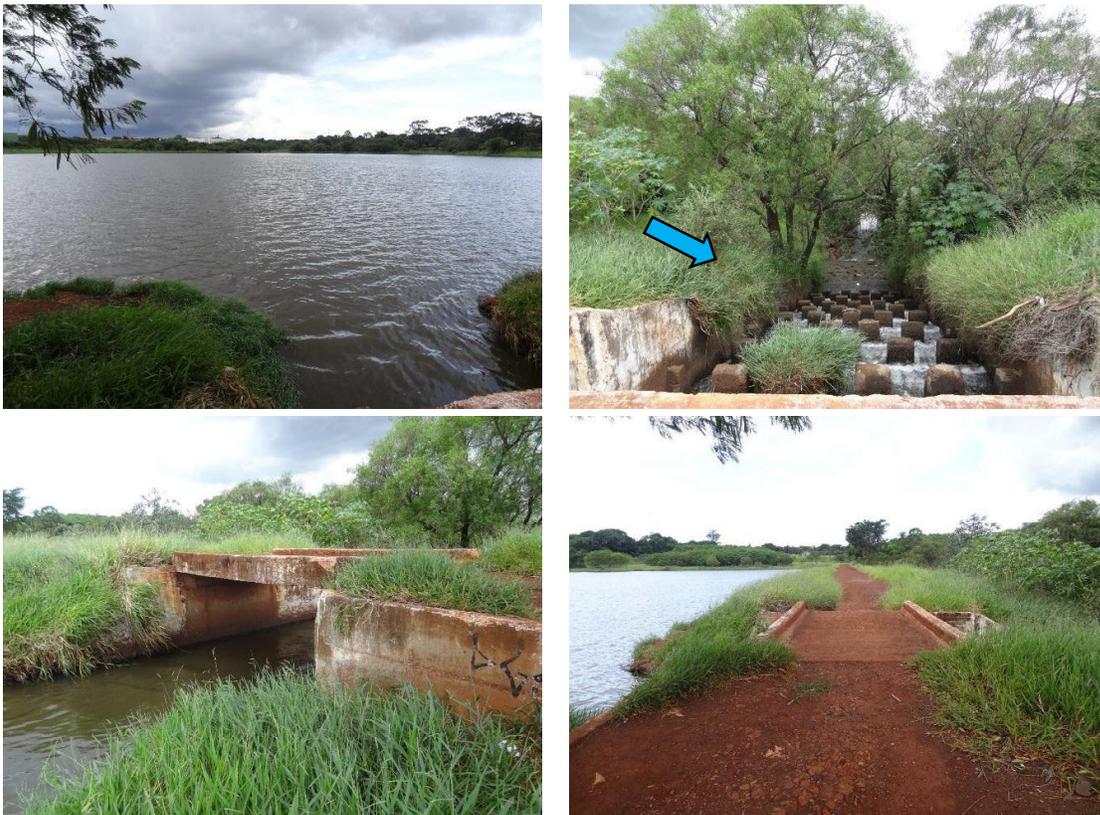
No ponto de caracterização 10, locado nas coordenadas de latitude 22°13'59.49"S e longitude 54°47'35.91"O, foi possível observar o Córrego Paragem já tomando forma em seu leito principal, como pode ser visto na Figura 10 (destaque em azul).

No entanto, é importante frisar que suas águas provêm do lago formado no interior do

Parque Arnulpho Fioravante, que recebe águas provenientes de diversos pontos naturais e/ou antrópicos como foi caracterizado do ponto 01 ao ponto 09.

Figura 10 - Ponto de caracterização *in loco* 10, localizado no Córrego Paragem, nas coordenadas geográficas de latitude 22°13'59.49"S e longitude 54°47'35.91"O.

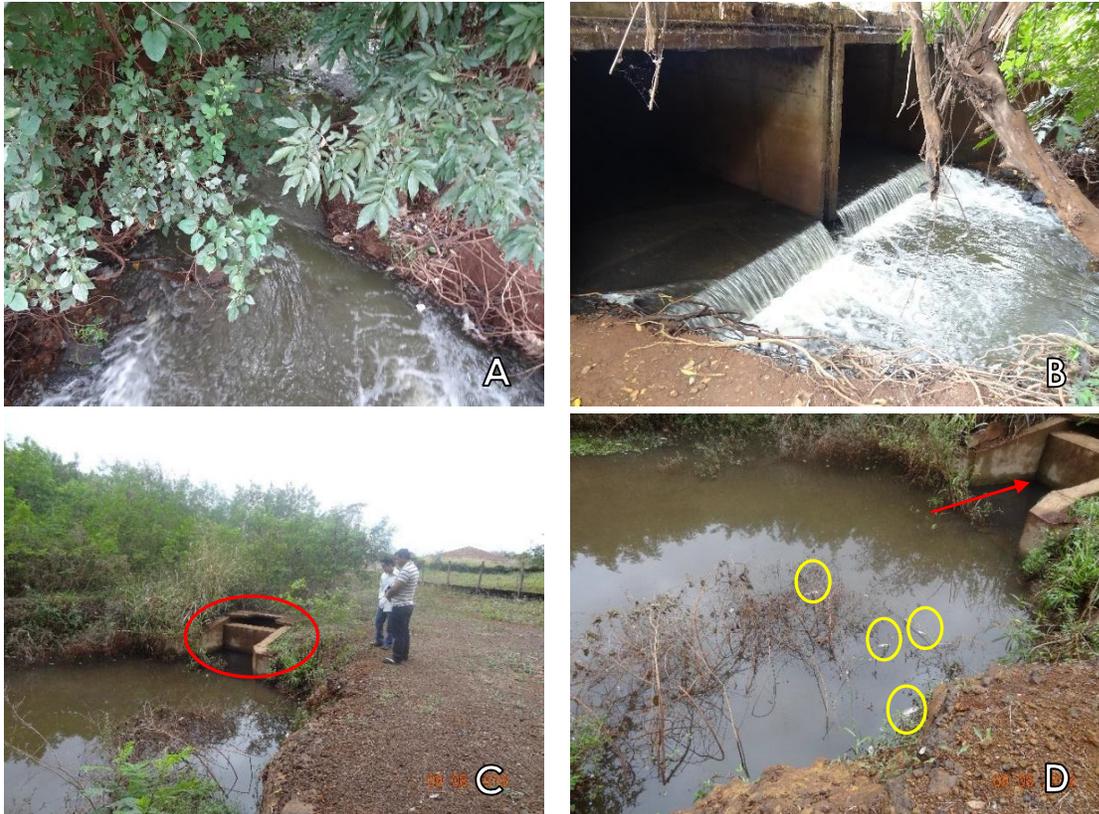
Figura 22 – (A e B) Ponto de caracterização *in loco* 20, localizado no Córrego Paragem a jusante da ETE Água Boa no perímetro urbano de Dourados, nas coordenadas geográficas de latitude $22^{\circ}14'45.14''S$ e longitude $54^{\circ}47'58.48''O$; (C e D) Local alguns metros a jusante do ponto visto na imagem A, com tanques de acumulação de água advinda da drenagem pluvial.

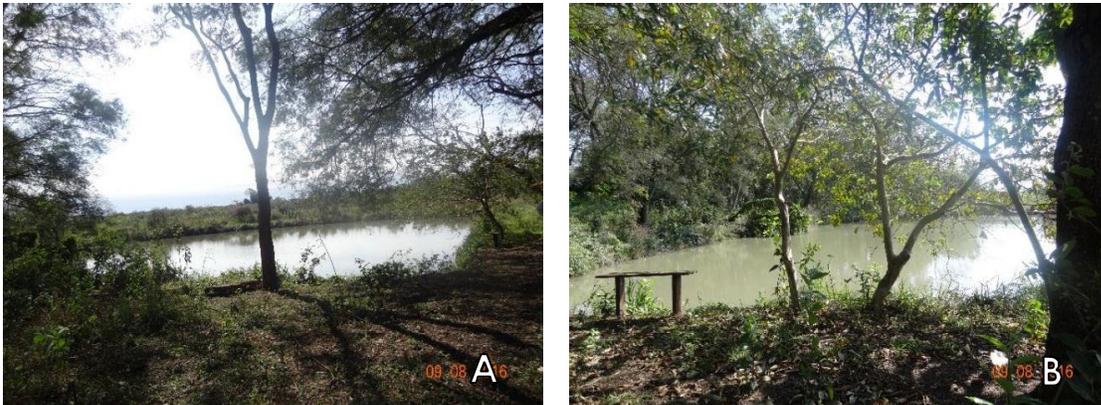
Figura 30 - Tanques escavados (A e B) desativados nas proximidades do ponto 27 às margens do Córrego Paragem. Coordenadas geográficas de latitude 22°15'41.10"S e longitude: 54°47'54.75"O.

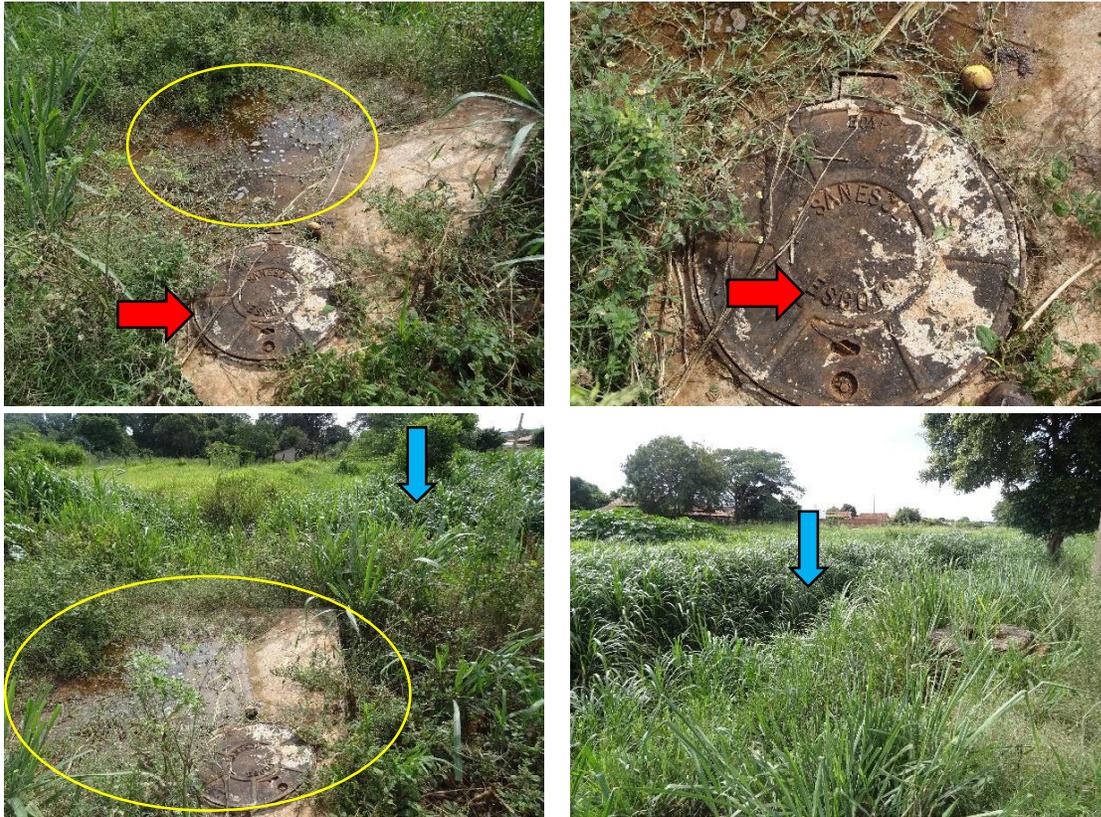
A seguir a equipe locomoveu-se aproximadamente 20 metros sentido a jusante do local acima explanado, onde caracterizou o ponto 46, no qual se constatou um poço de visita de esgotamento sanitário, o qual aparentemente estava com vazamento, conforme mostra a Figura 49. Os destaques em amarelo na imagem referem-se ao vazamento, vermelho à tampa do poço de visita e em azul o

Figura 49 - Ponto de caracterização *in loco* 46, localizado no Córrego Rêgo d'Água, nas coordenadas geográficas de latitude 22°14'17.90"S e longitude 54°48'46.81"O.
Fonte: Autores.

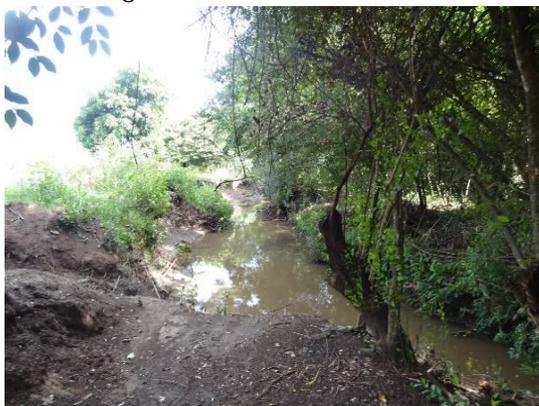
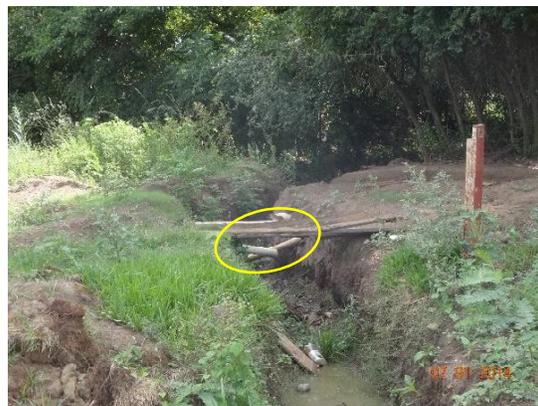
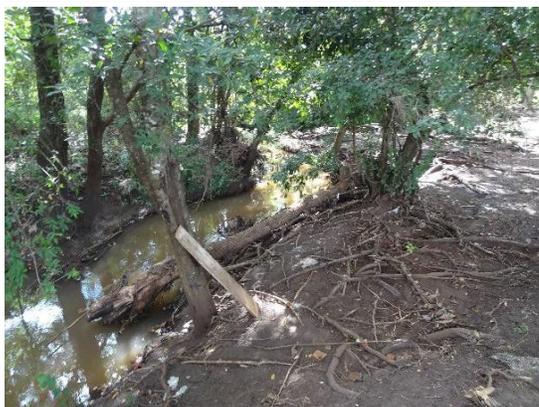
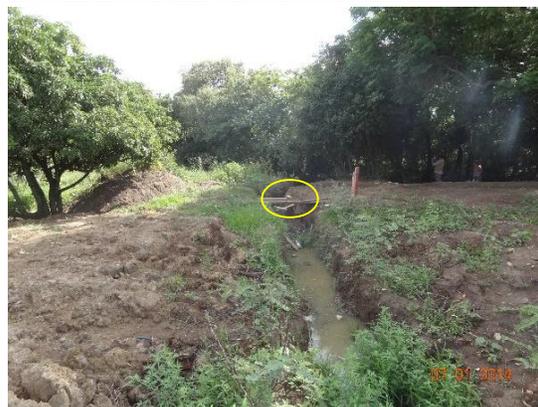
No ponto 95 observa-se a existência de mata ciliar degradada e presente apenas na margem direita do Córrego Água Boa.

Figura 98 - Ponto de caracterização *in loco* 95, localizado no Córrego Água Boa, nas coordenadas geográficas de latitude 22°14'58.53"S e longitude 54°49'39.32"O.

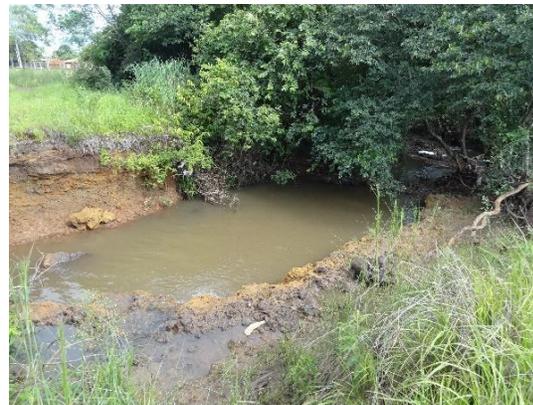
A caracterização do ponto 98 mostrou degradação das margens do Córrego Água Boa decorrentes de atividade antrópica somada a ausência de vegetação ciliar, conforme mostrado na Figura 101. Cerca de 15 metros a jusante deste local, no ponto 99, a situação é pior, conforme ilustra a Figura 102, onde é evidente o assoreamento das margens do curso hídrico e há marcas do pisoteamento do solo pelo rebanho bovino (destaque em amarelo).

Figura 101 - Ponto de caracterização *in loco* 98, localizado no Córrego Água Boa, nas coordenadas geográficas de latitude 22°15'7.30"S e longitude 54°49'35.82"O.

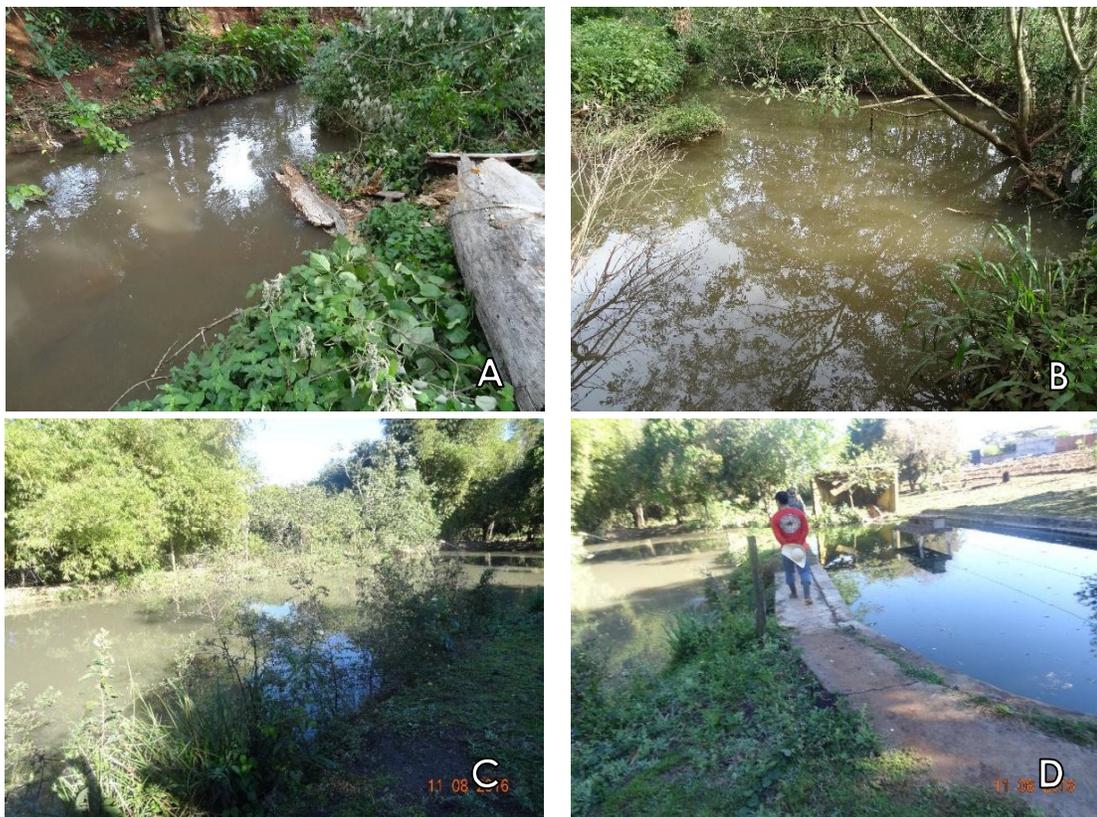
Figura 113 – (A e B) Vista do Córrego Água Boa do Ponto de caracterização *in loco* 110, localizado nas coordenadas geográfica de latitude $22^{\circ}15'43.64''S$ e longitude $54^{\circ}48'59.30''O$, nas limitações do perímetro urbano de Dourados; (C e D) Tanques escavados de piscicultura desativados.

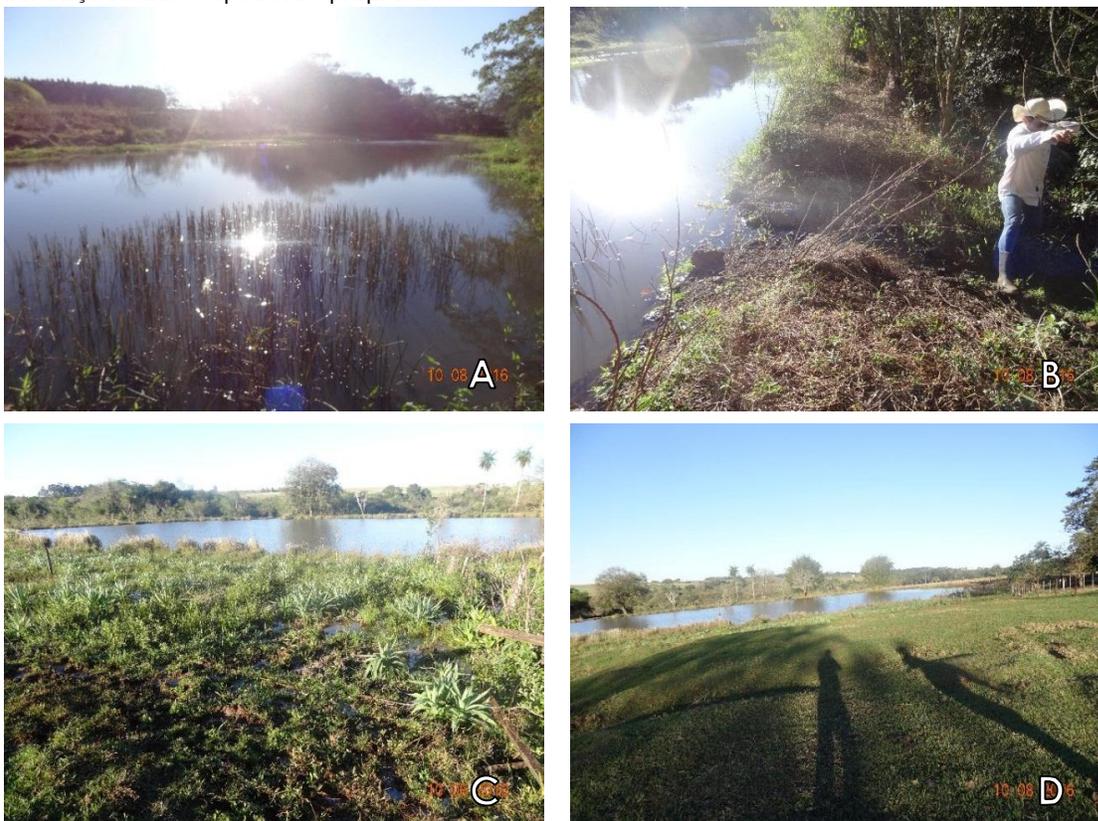
Figura 126 - (A) Tanque de piscicultura desativado; (B) Dreno do excedente de água do tanque "A" ao Córrego Água Boa, localizado nas coordenadas geográficas de latitude: 22°18'13.09"S e longitude: 54°47'33.48"O; (C e D) Tanques de piscicultura existentes em uma propriedade margeante ao Córrego Água Boa nas coordenadas geográficas de latitude: 22°18'0.28"S e longitude: 54°47'52.48"O.

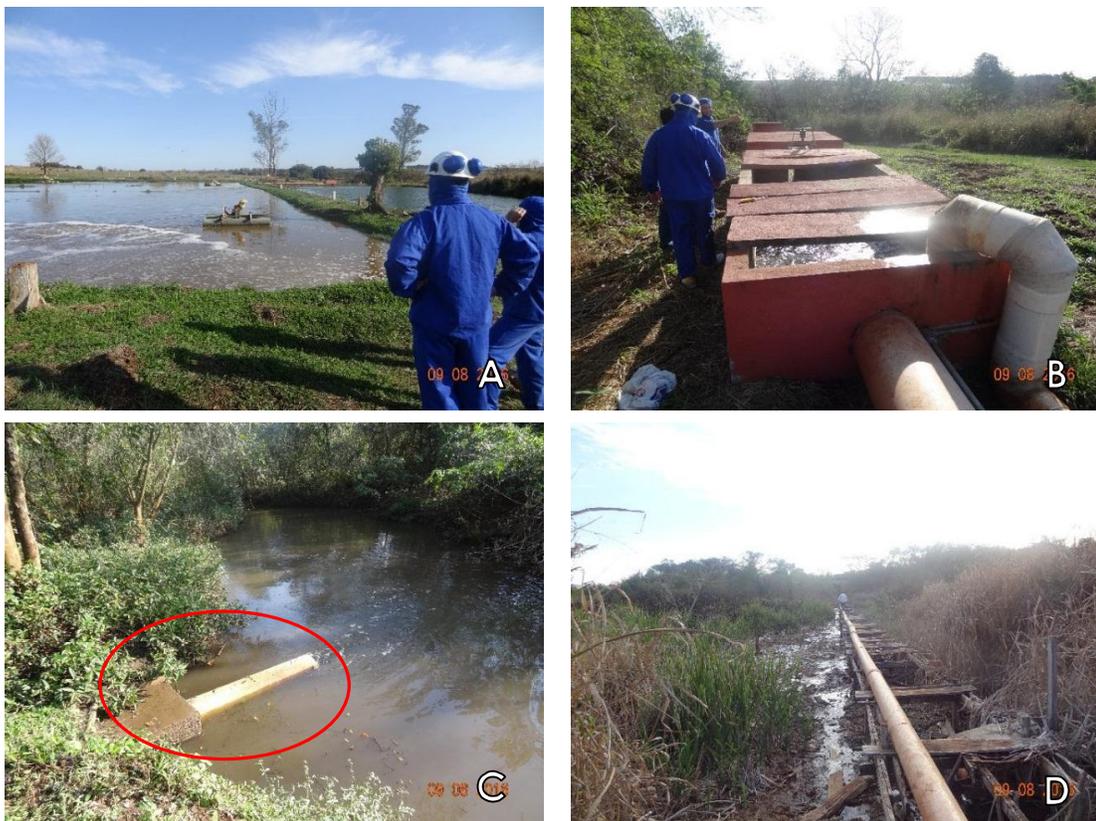
Figura 132 - (A) Lagoas do sistema de tratamento de efluentes da BR Foods; (B e C) Emissário de efluente tratado da BR Foods no Córrego Água Boa de coordenadas geográficas: latitude: 22°18'46.14"S e longitude: 54°47'17.33"O; (D) Emissário de efluente tratado oriundo do sistema produtivo do curtume Território do Couro, localizado nas coordenadas geográficas: latitude 22°18'33.67"S e longitude: 54°47'19.88"O.
