# BOLETIM DIÁRIO Nº 290— SALA DE SITUAÇÃO MS

12/11/2015 (Leitura às 07:00 h)

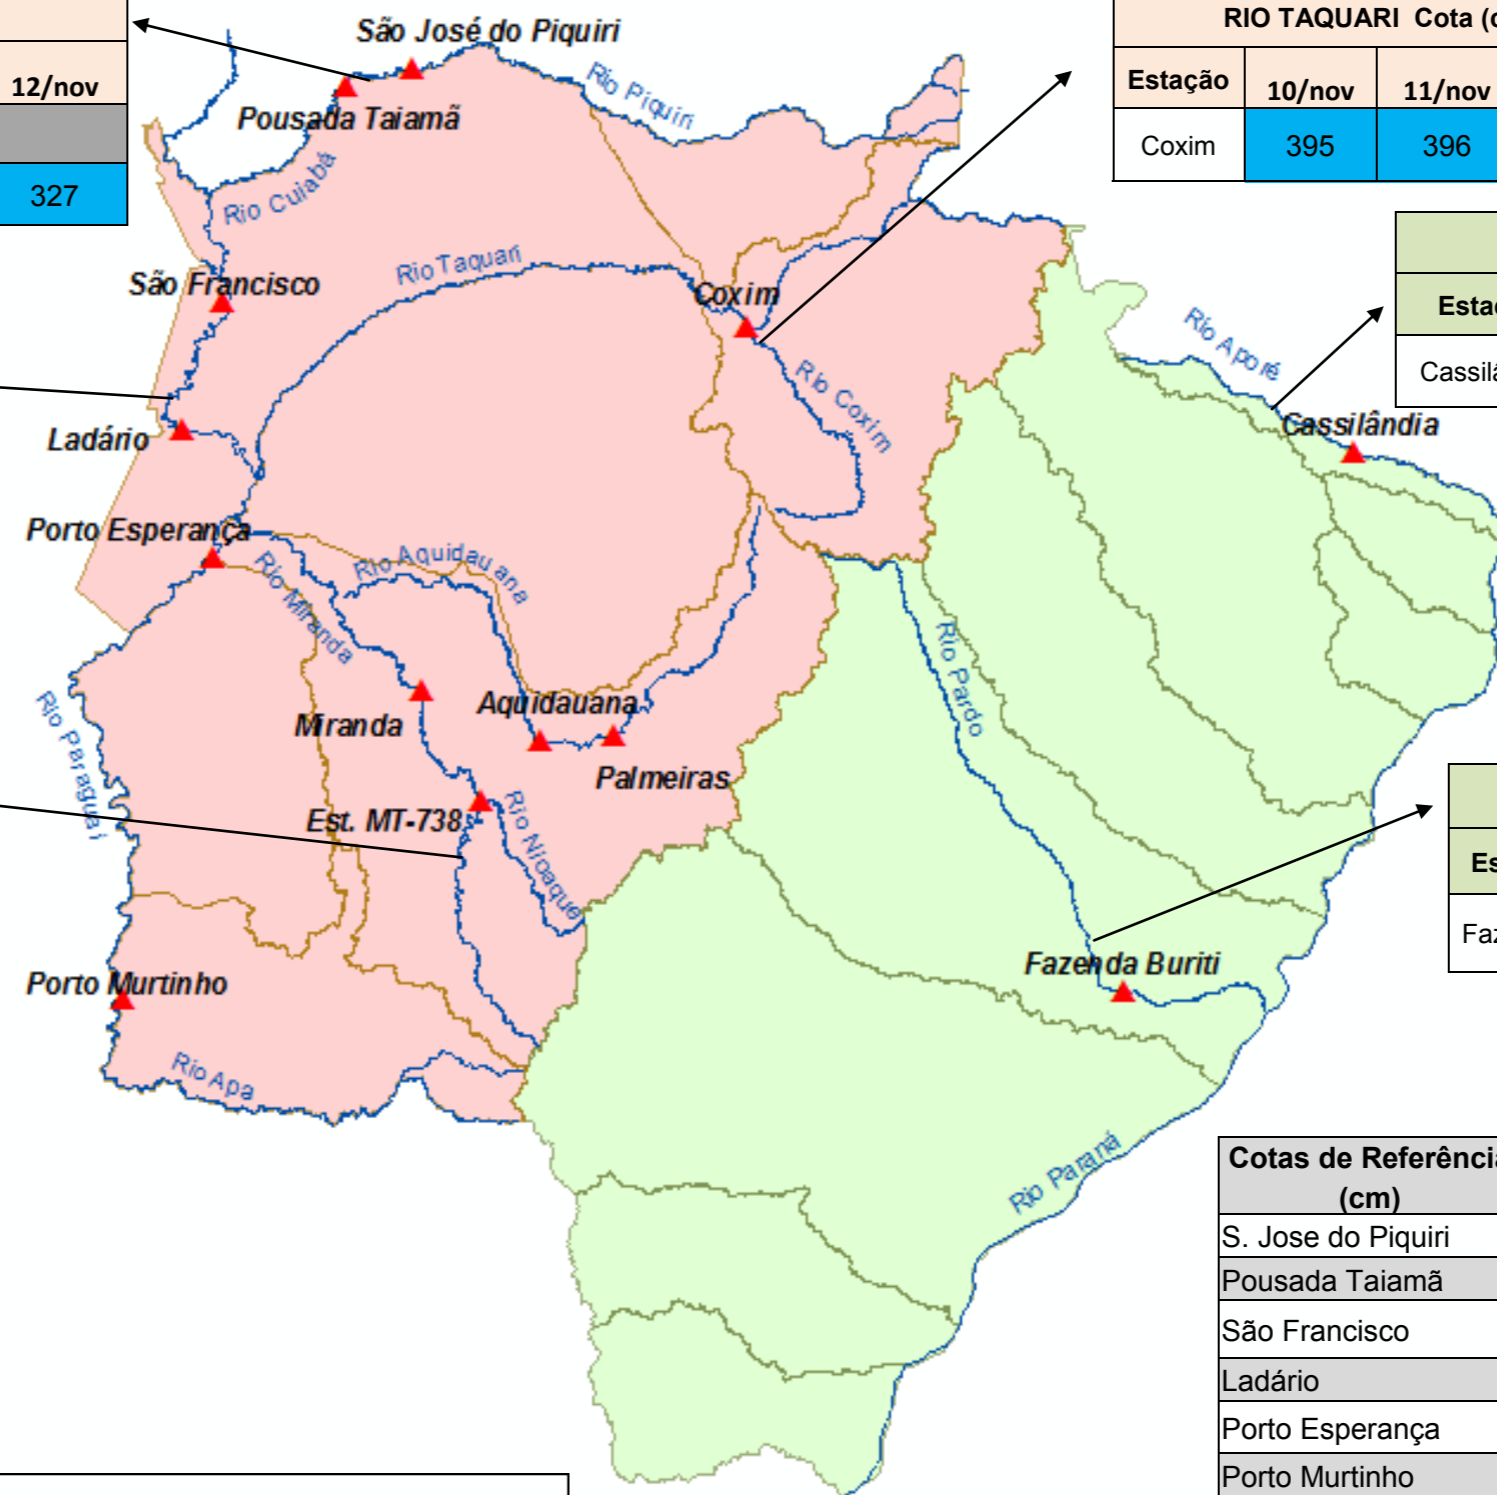
LEGENDA	
	Rios
	Estações Telemétricas
	Sub-Bacia do Rio Paraguai
	Sub-Bacia do Rio Paraná
	<b>ALERTA</b> (Acima da cota com permanência de 5%)
	<b>NORMAL</b> (entre 5% e 95%)
	<b>ESTIAGEM</b> (Abaixo da cota com permanência de 95%)
	Sem informações atualizada

Cotas de Referência (cm)	Permanência de 5%	Permanência de 95%
S. Jose do Piquiri	518	165
Pousada Taiamã	552	263
São Francisco	784	342
Ladário	542	52
Porto Esperança	556	35
Porto Murtinho	736	184
Palmeiras	412	104
Aquidauana	619	133 (231)*
Estrada MT-738	475	96
Miranda	657	123
Coxim	402	142
Cassilândia	184	100
Buriti	535	303

Obs.  
A estação São José do Piquiri apresenta falhas desde 06/11.
