BOLETIM DIÁRIO Nº 292— SALA DE SITUAÇÃO MS

16/11/2015 (Leitura às 07:00 h)

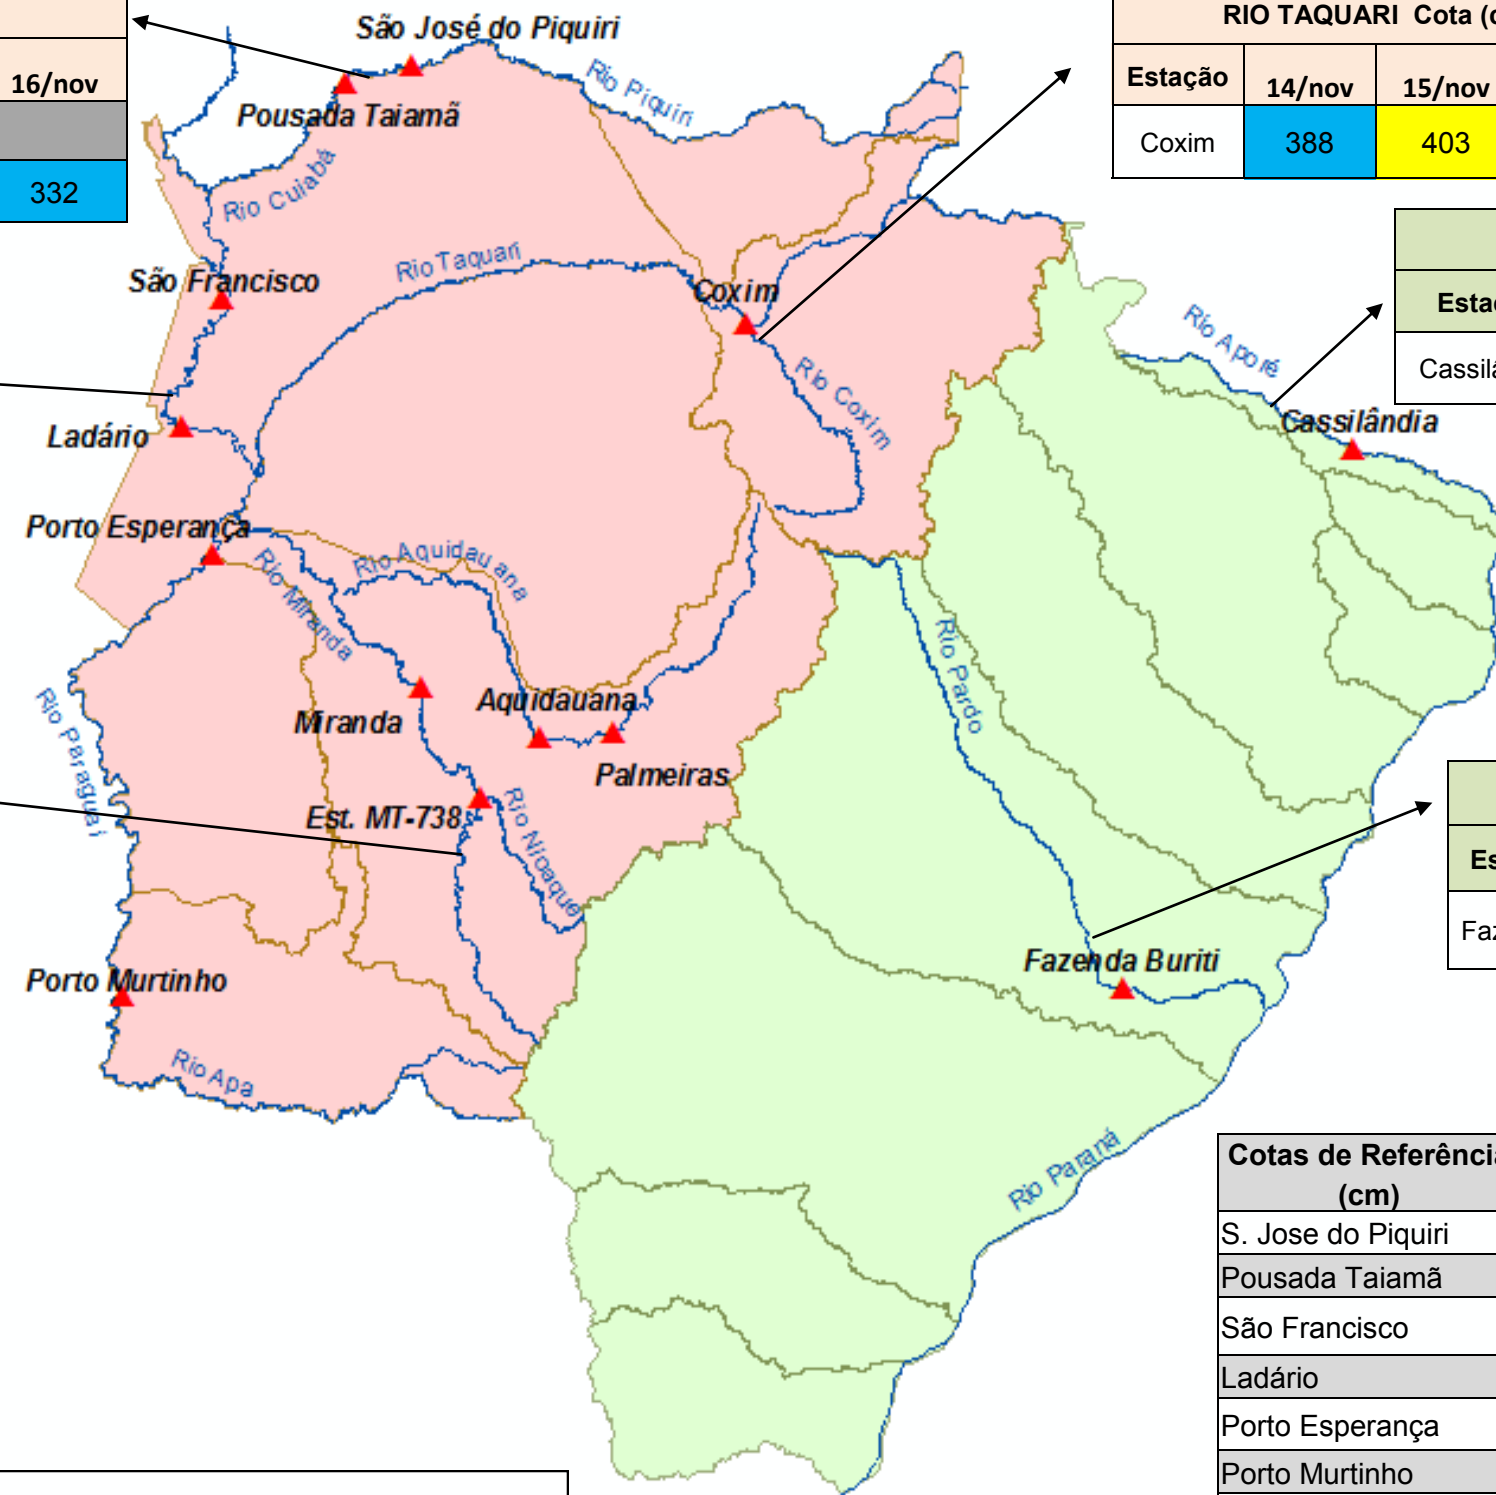
LEGENDA	
	Rios
	Estações Telemétricas
	Sub-Bacia do Rio Paraguai
	Sub-Bacia do Rio Paraná
	ALERTA (Acima da cota com permanência de 5%)
	NORMAL (entre 5% e 95%)
	ESTIAGEM (Abaixo da cota com permanência de 95%)
	Sem informações atualizada

Cotas de Referência (cm)	Permanência de 5%	Permanência de 95%
S. Jose do Piquiri	518	165
Pousada Taiamã	552	263
São Francisco	784	342
Ladário	542	52
Porto Esperança	556	35
Porto Murtinho	736	184
Palmeiras	412	104
Aquidauana	619	133 (231)*
Estrada MT-738	475	96
Miranda	657	123
Coxim	402	142
Cassilândia	184	100
Buriti	535	303

Obs.
A estação S. José do Piquiri apresenta falhas desde 06/11. Porto Esperança parou as 23:15 h do dia 14/11.
