BOLETIM DIÁRIO Nº 293— SALA DE SITUAÇÃO MS

17/11/2015 (Leitura às 07:00 h)

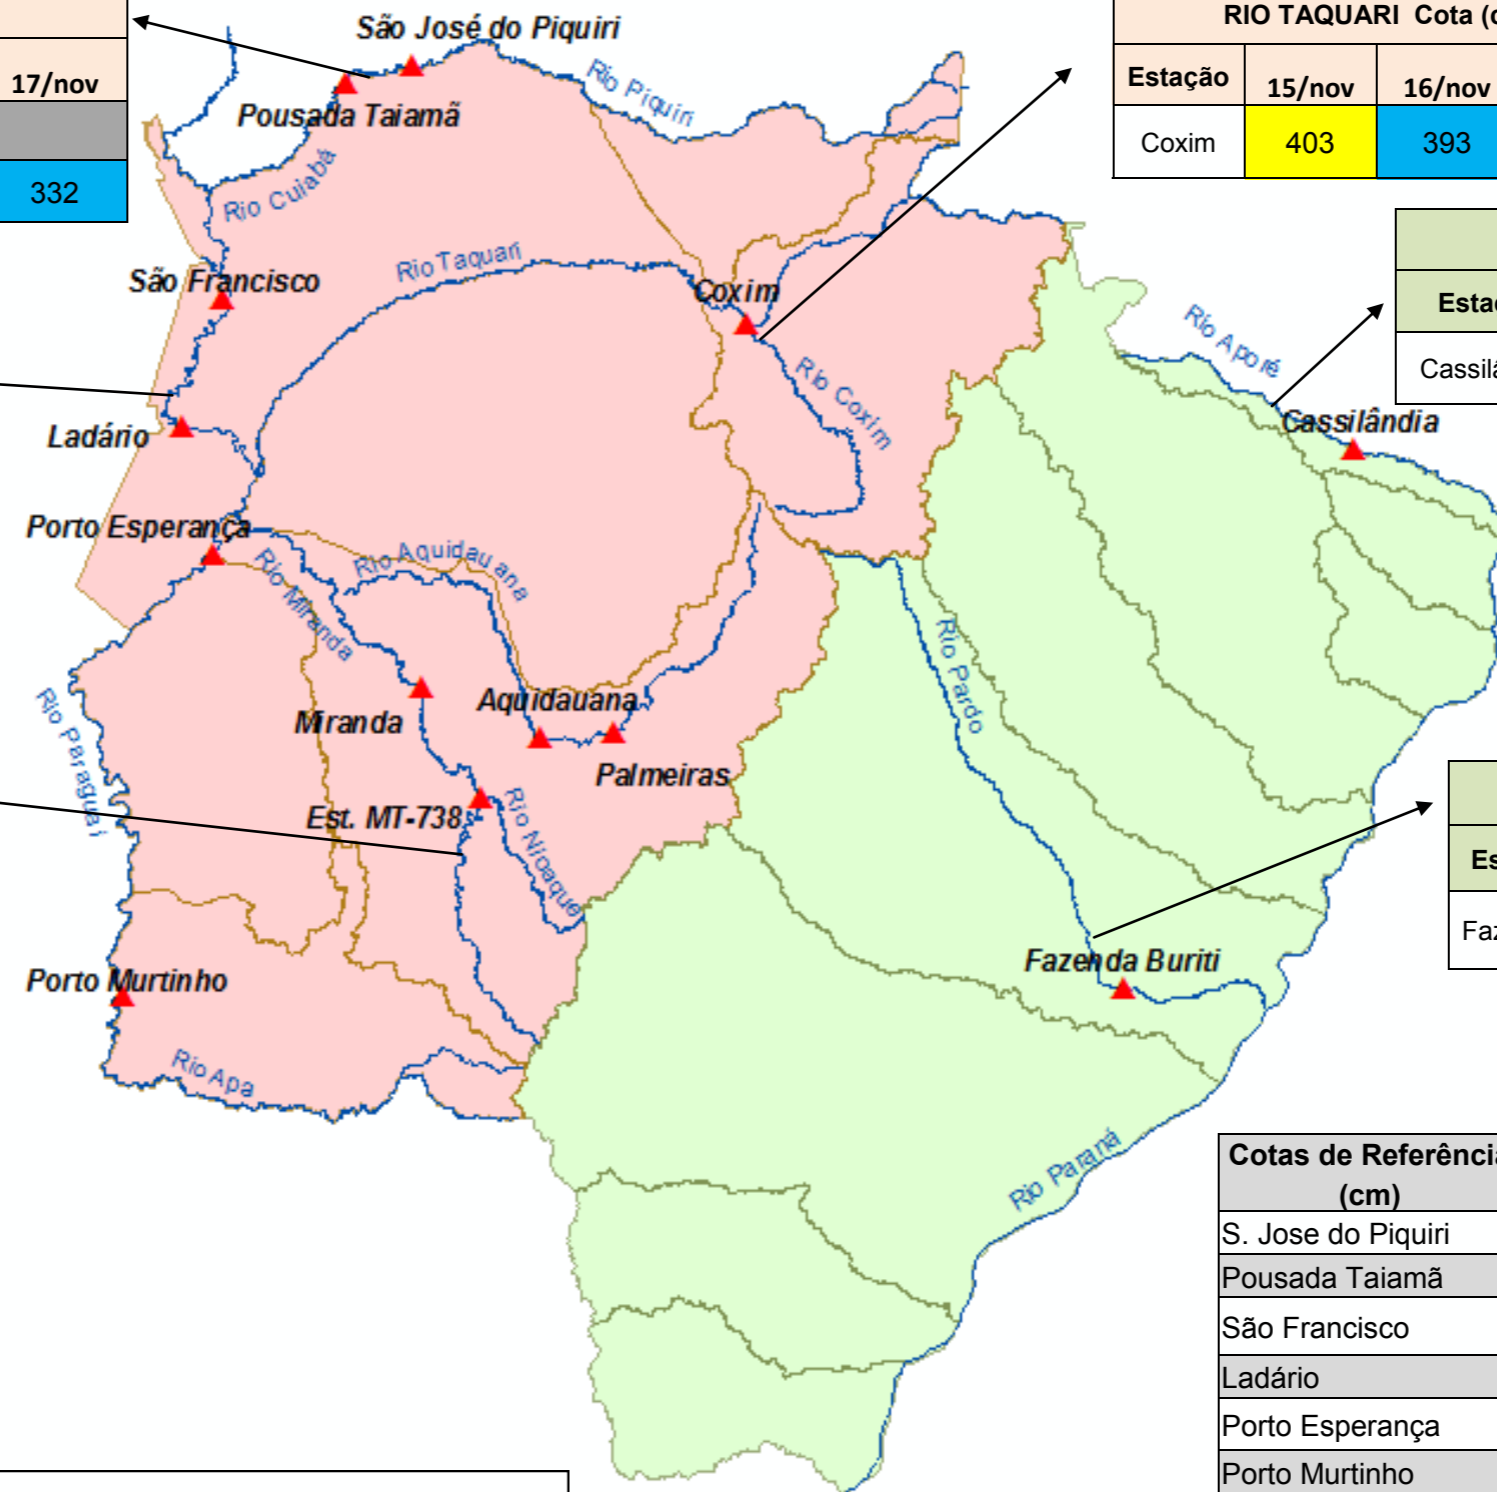
LEGENDA	
	Rios
	Estações Telemétricas
	Sub-Bacia do Rio Paraguai
	Sub-Bacia do Rio Paraná
	ALERTA (Acima da cota com permanência de 5%)
	NORMAL (entre 5% e 95%)
	ESTIAGEM (Abaixo da cota com permanência de 95%)
	Sem informações atualizada

Cotas de Referência (cm)	Permanência de 5%	Permanência de 95%
S. Jose do Piquiri	518	165
Pousada Taiamã	552	263
São Francisco	784	342
Ladário	542	52
Porto Esperança	556	35
Porto Murtinho	736	184
Palmeiras	412	104
Aquidauana	619	133 (231)*
Estrada MT-738	475	96
Miranda	657	123
Coxim	402	142
Cassilândia	184	100
Buriti	535	303

Obs.
A estação S. José do Piquiri apresenta falhas desde 06/11. Porto Esperança parou as 23:15 h do dia 14/11.
