ESTUDOS PARA SUBSIDIAR O  
**ENQUADRAMENTO DA MICROBACIA  
HIDROGRÁFICA DO CÓRREGO ÁGUA BOA**  
ATÉ A CONFLUÊNCIA COM O RIO DOURADOS

**VERSÃO FINAL - TOMO I**  
**PRODUTO 02 - DIAGNÓSTICO**

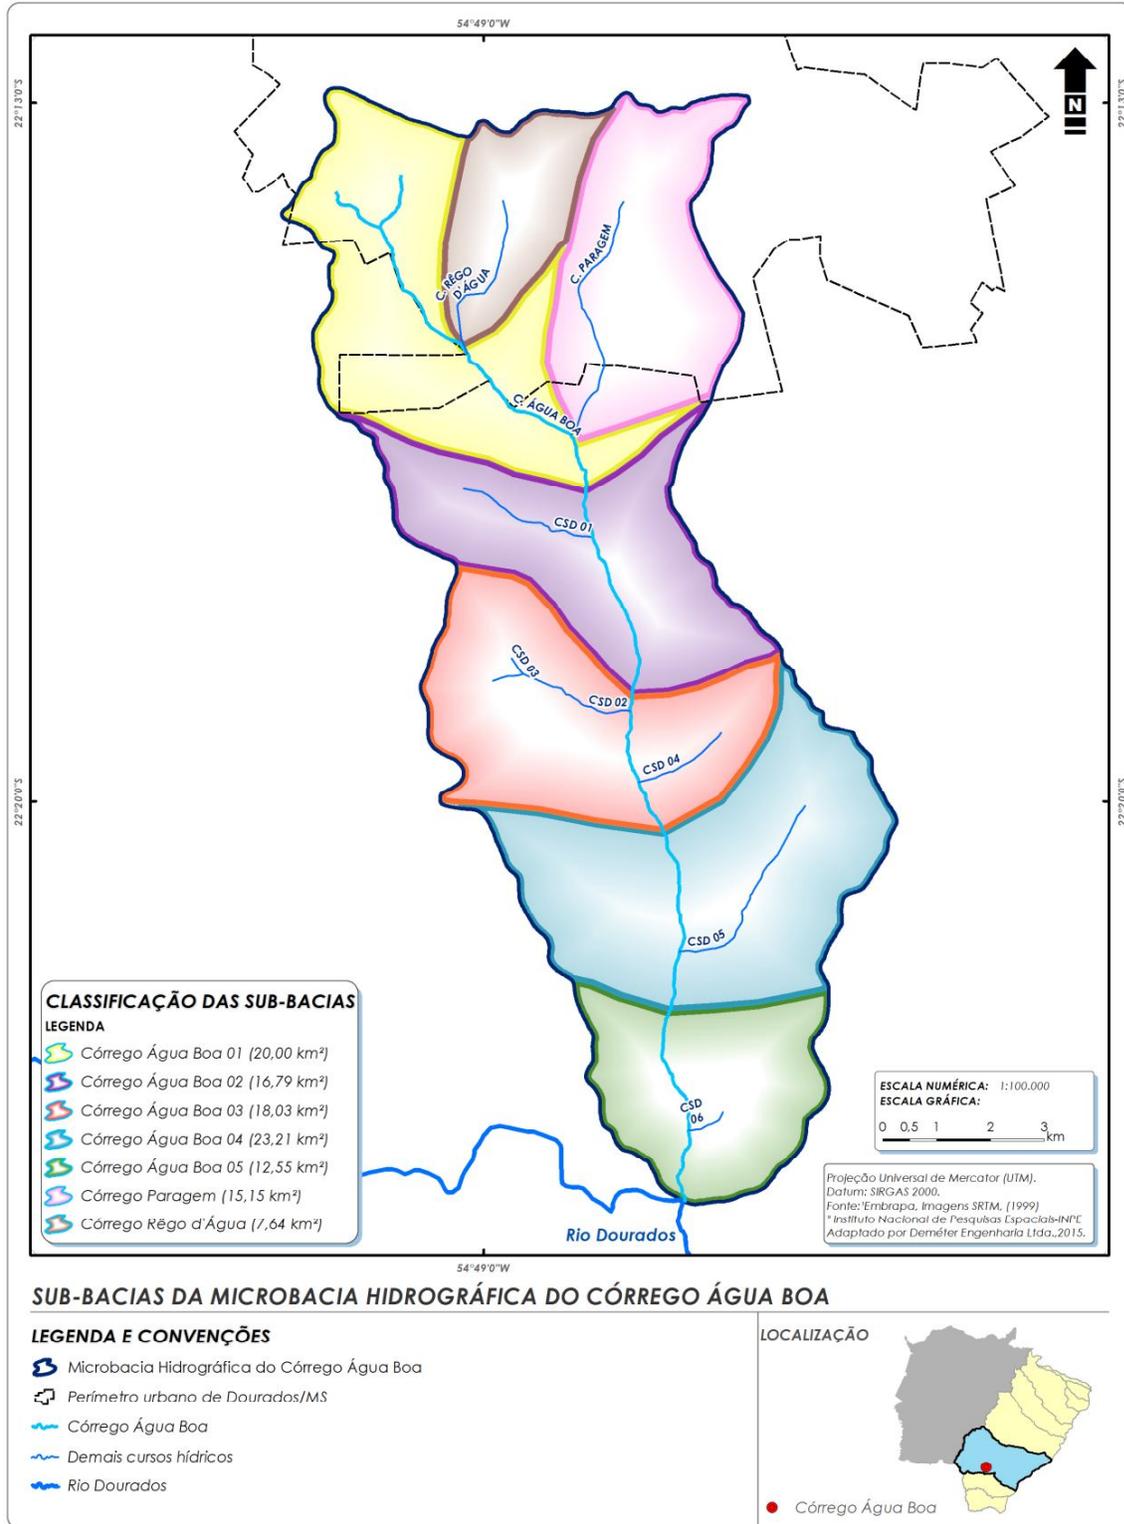
Figura 3 – Trechos de análise definidos para a Microbacia Hidrográfica do Córrego Água Boa, em Dourados, MS.

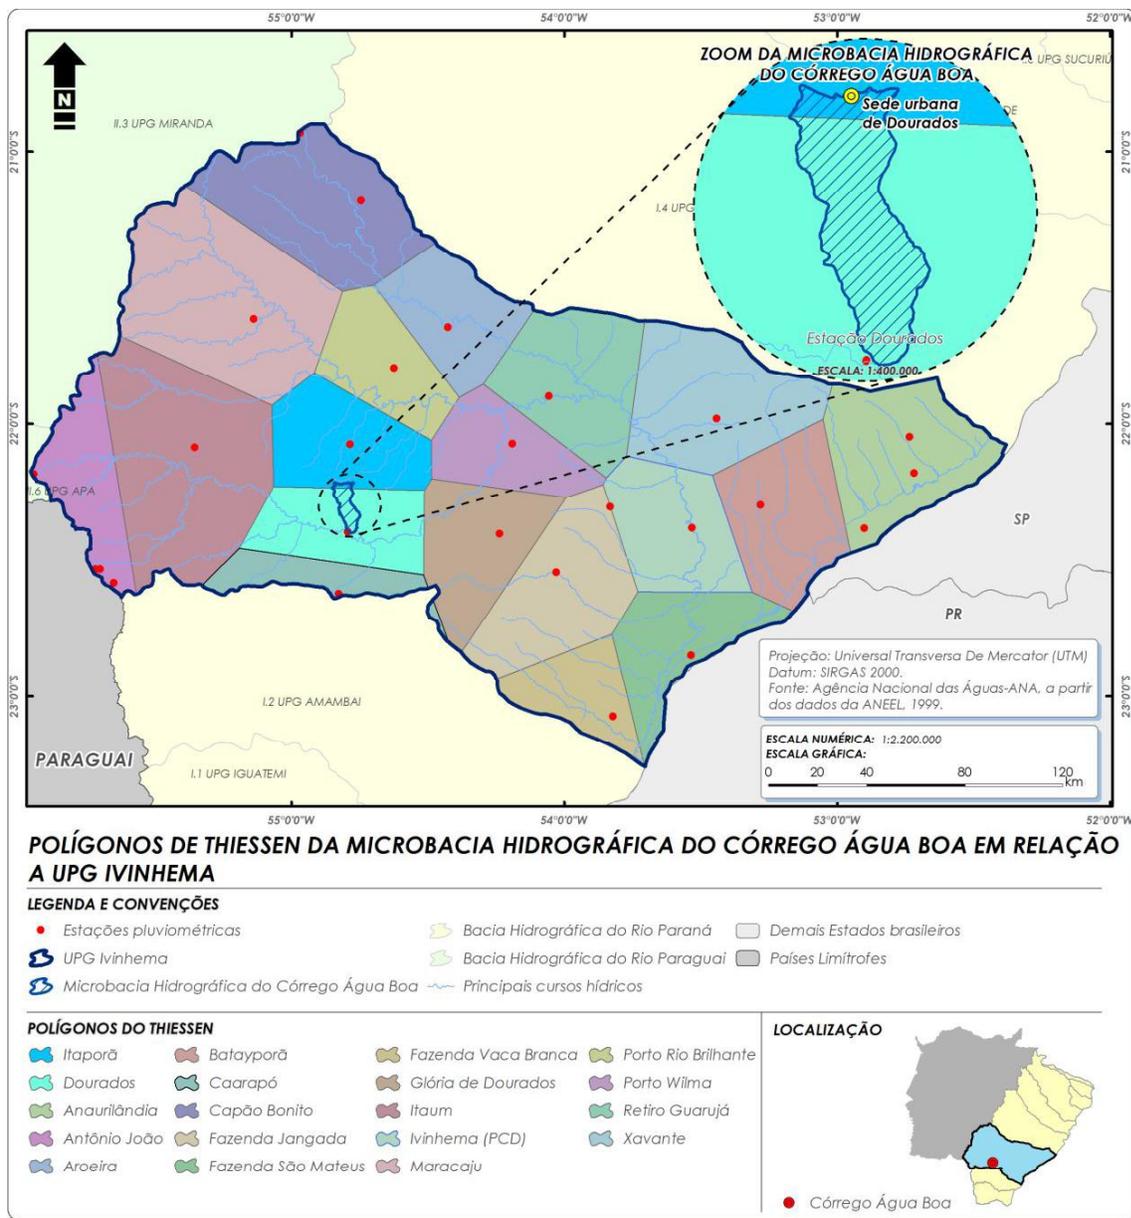
**Figura 4 – Identificação dos Polígonos de Thiessen abrangidos na Microbacia Hidrográfica do Córrego Água Boa por área de influência das estações pluviométricas da ANA.**

Para determinação da precipitação pluviométrica média na Microbacia em estudo adotou-se o método de Thiessen (apud ANA, 2005), onde se calcula a precipitação média considerando a área de influência entre as estações pluviométricas (ver Figura 4).

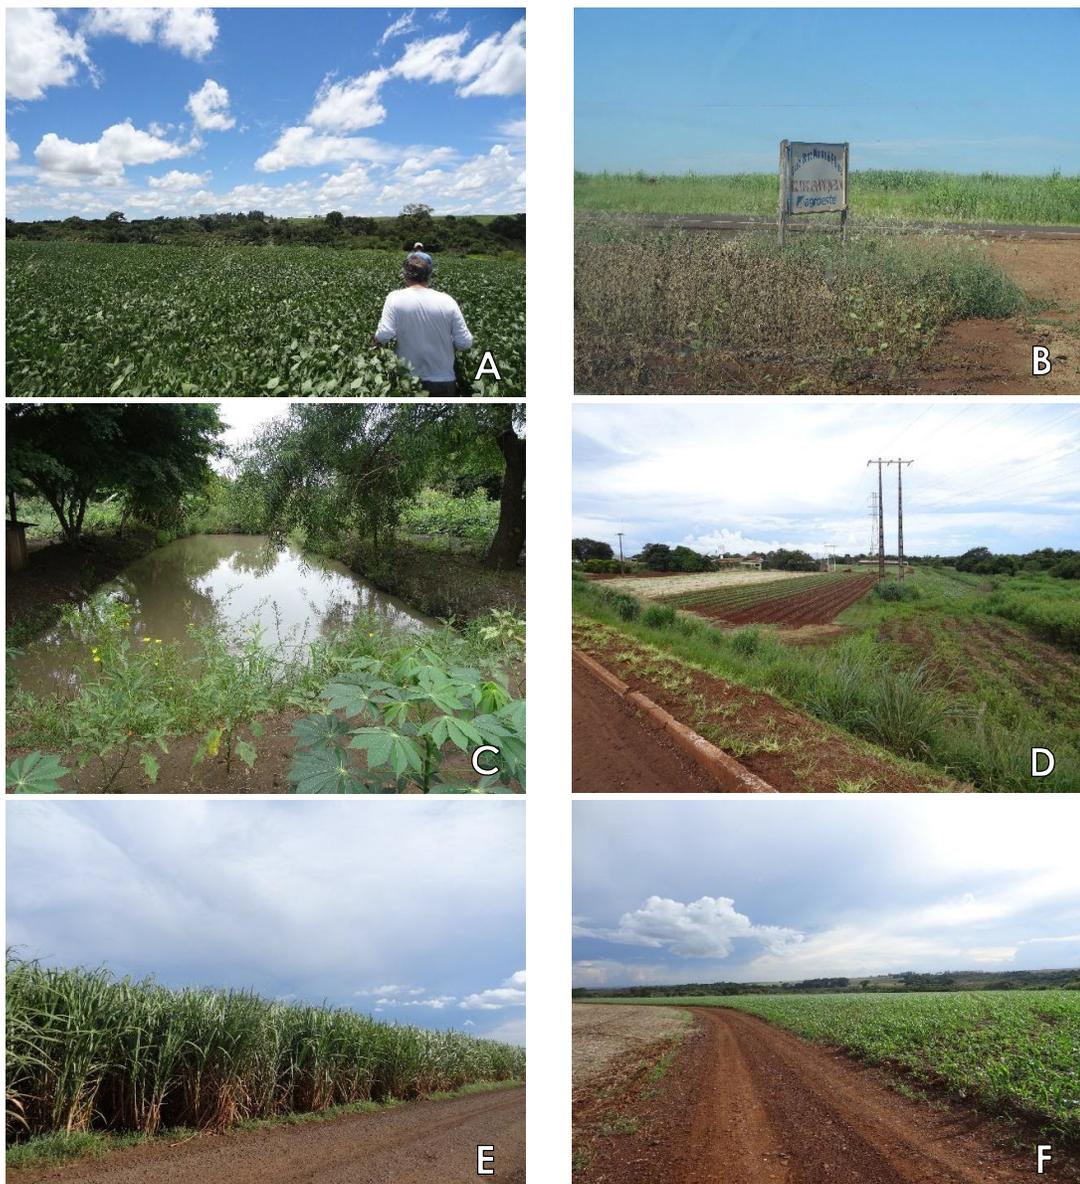
Figura 6 - Práticas agrícolas na Microbacia Hidrográfica do Córrego Água Boa: (A) cultivo de soja no entorno da margem direita do Córrego Água Boa; (B) plantação de cana-de-açúcar às margens da BR-163; (C) tanque reservatório de água para irrigação de hortaliças a menos de 10 metros da margem esquerda do Córrego Paragem; (D) horticultura presente a menos de 100 metros da margem esquerda do Córrego Água Boa a jusante da BR-163; (E) plantação de cana-de-açúcar próximo ao distrito industrial municipal; e (F) plantação de milho próximo ao aterro sanitário municipal.

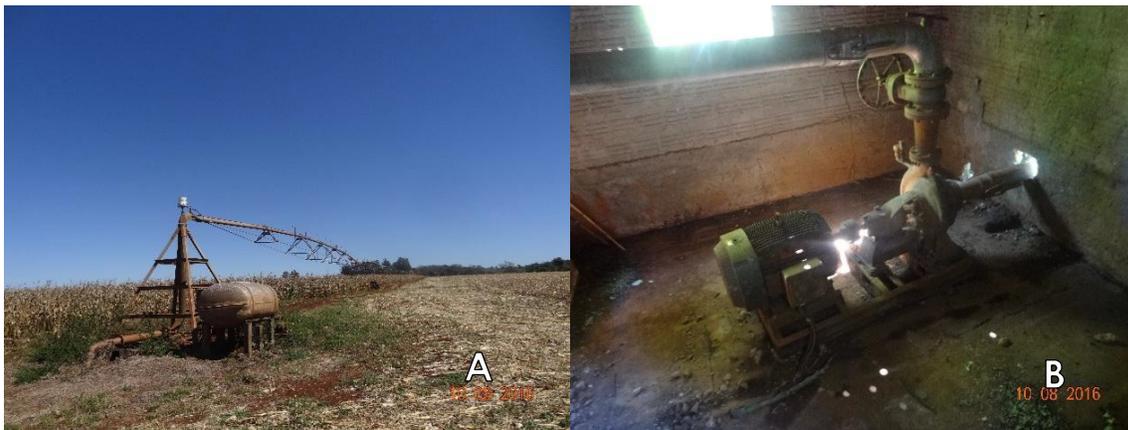
Na caracterização *in loco* foi identificada e visitada as infraestruturas do pivô central existente na área de estudo, utilizado para a irrigação de milho (identificado no momento da vistoria) e soja em uma área de aproximadamente 41,5088 ha (ver Carta Temática 2). Na Figura 7 são mostrados a área de irrigação, bem como a bomba de captação utilizada para extração da água do Córrego Água Boa.

**Figura 7 – (A) Pivô central instalado para irrigação de cultura de milho; (B) Estrutura que abriga a bomba utilizada para captação de água feita do Córrego Água Boa.**

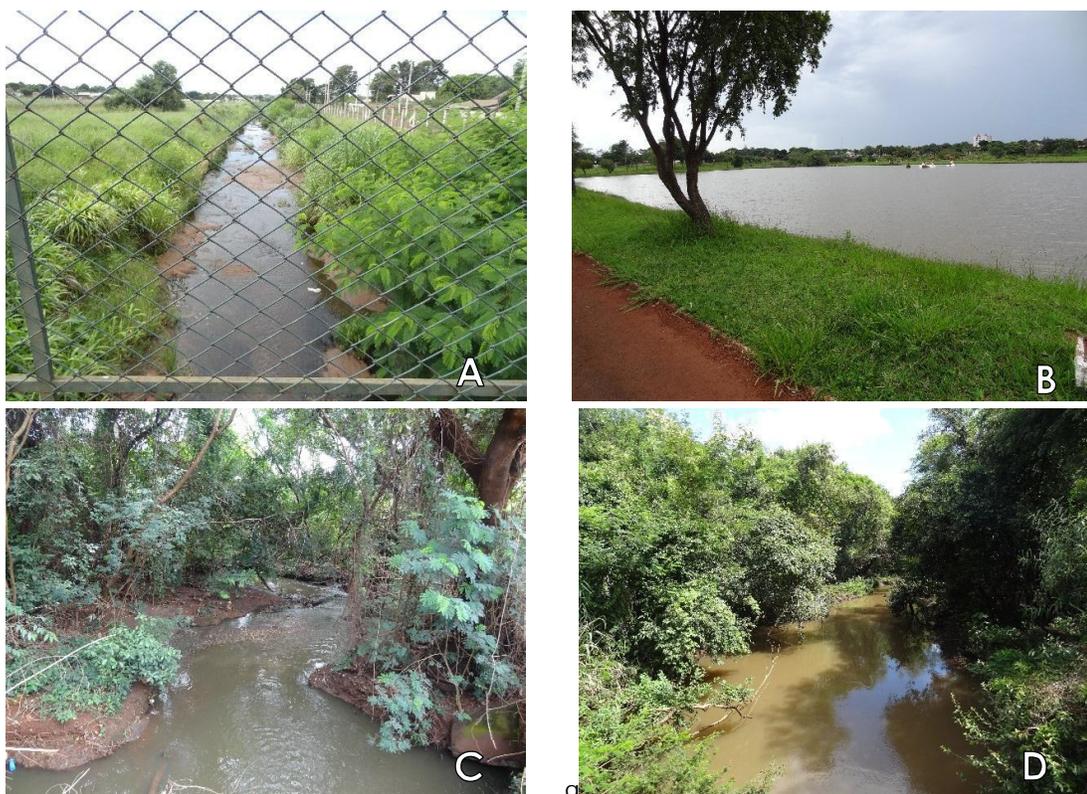
Figura 8 – Cursos hídricos na Microbacia Hidrográfica do Córrego Água Boa: (A) Córrego Rêgo d'Água no interior do Parque Municipal do Rêgo d'Água; (B) Lago do Parque Antenor Martins que recebe as águas da nascente do Córrego Água Boa; (C) Córrego Paragem a jusante do lançamento pontual da ETE Água Boa; e (D) Córrego Água Boa próximo a sua foz.

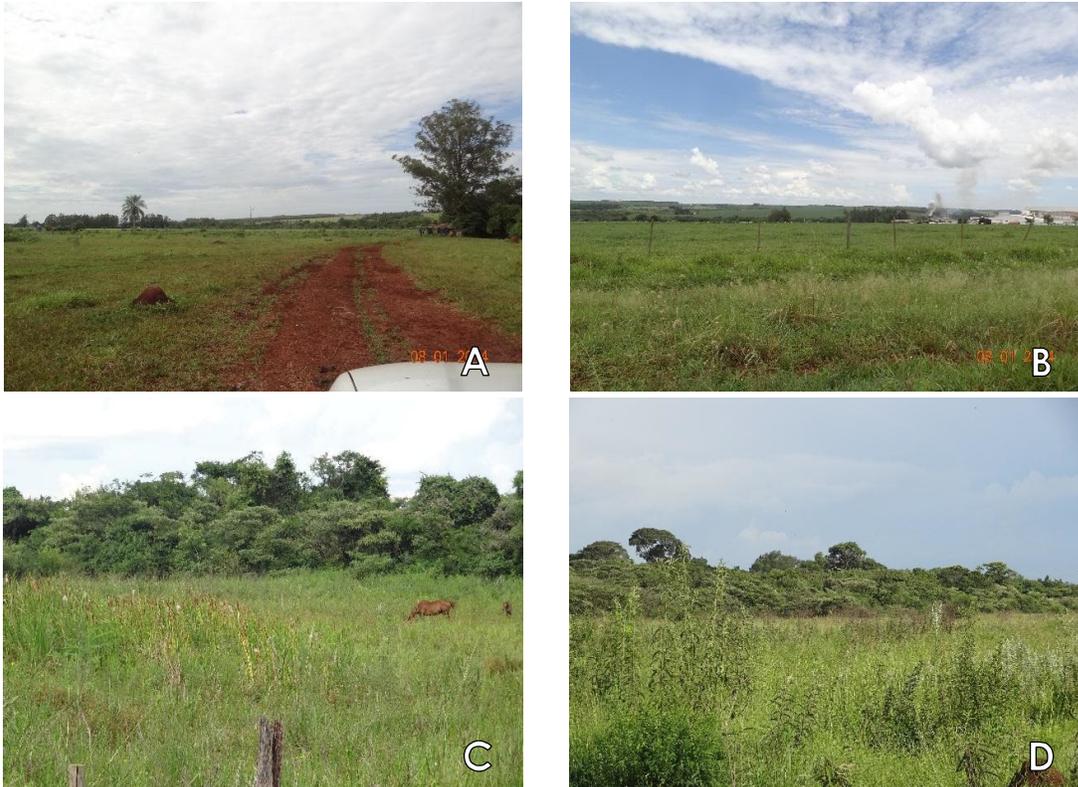
Figura 9 – Áreas de pastagem na Microbacia Hidrográfica do Córrego Água Boa: (A) e (B) regiões à margem esquerda do Córrego Água Boa; e (C) e (D) margem direita do Córrego Paragem a jusante da BR-163.

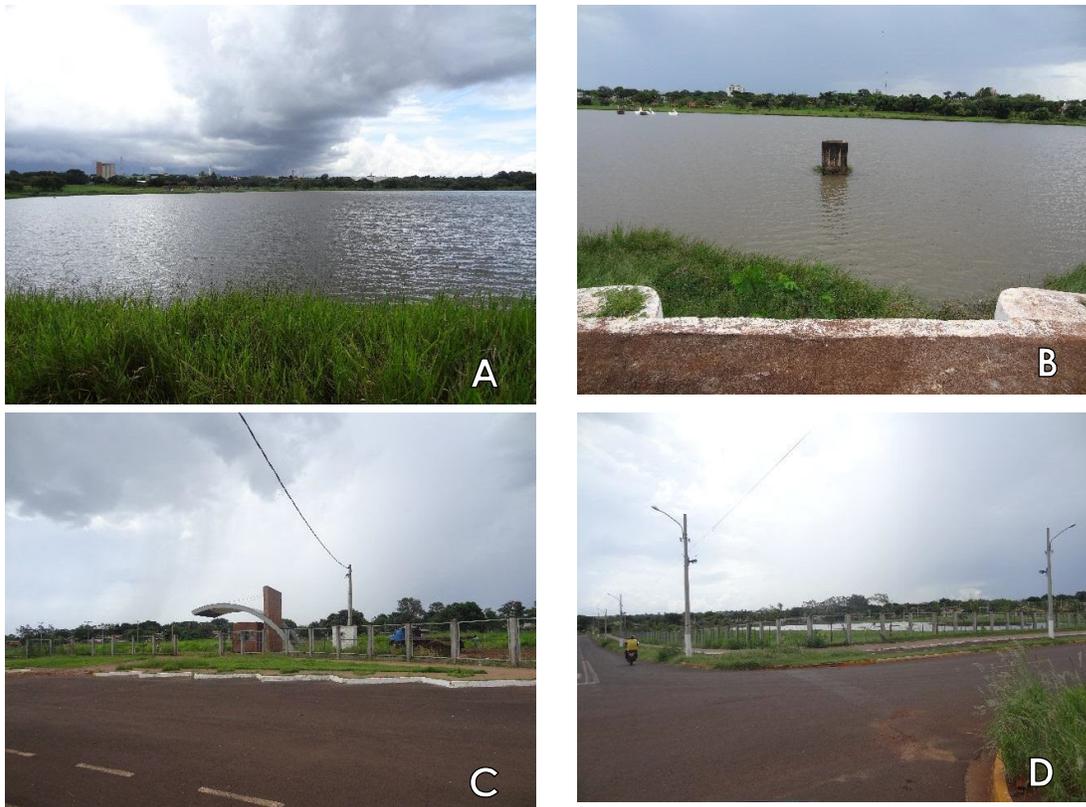
Figura 11 – Zona de interesse ambiental (ZEIA), onde: (A) lago do Parque Arnulpho Fioravante; (B) lago do Parque Antenor Martins; (C e D) fachada de acesso e lago do Parque Rêgo d'Água.

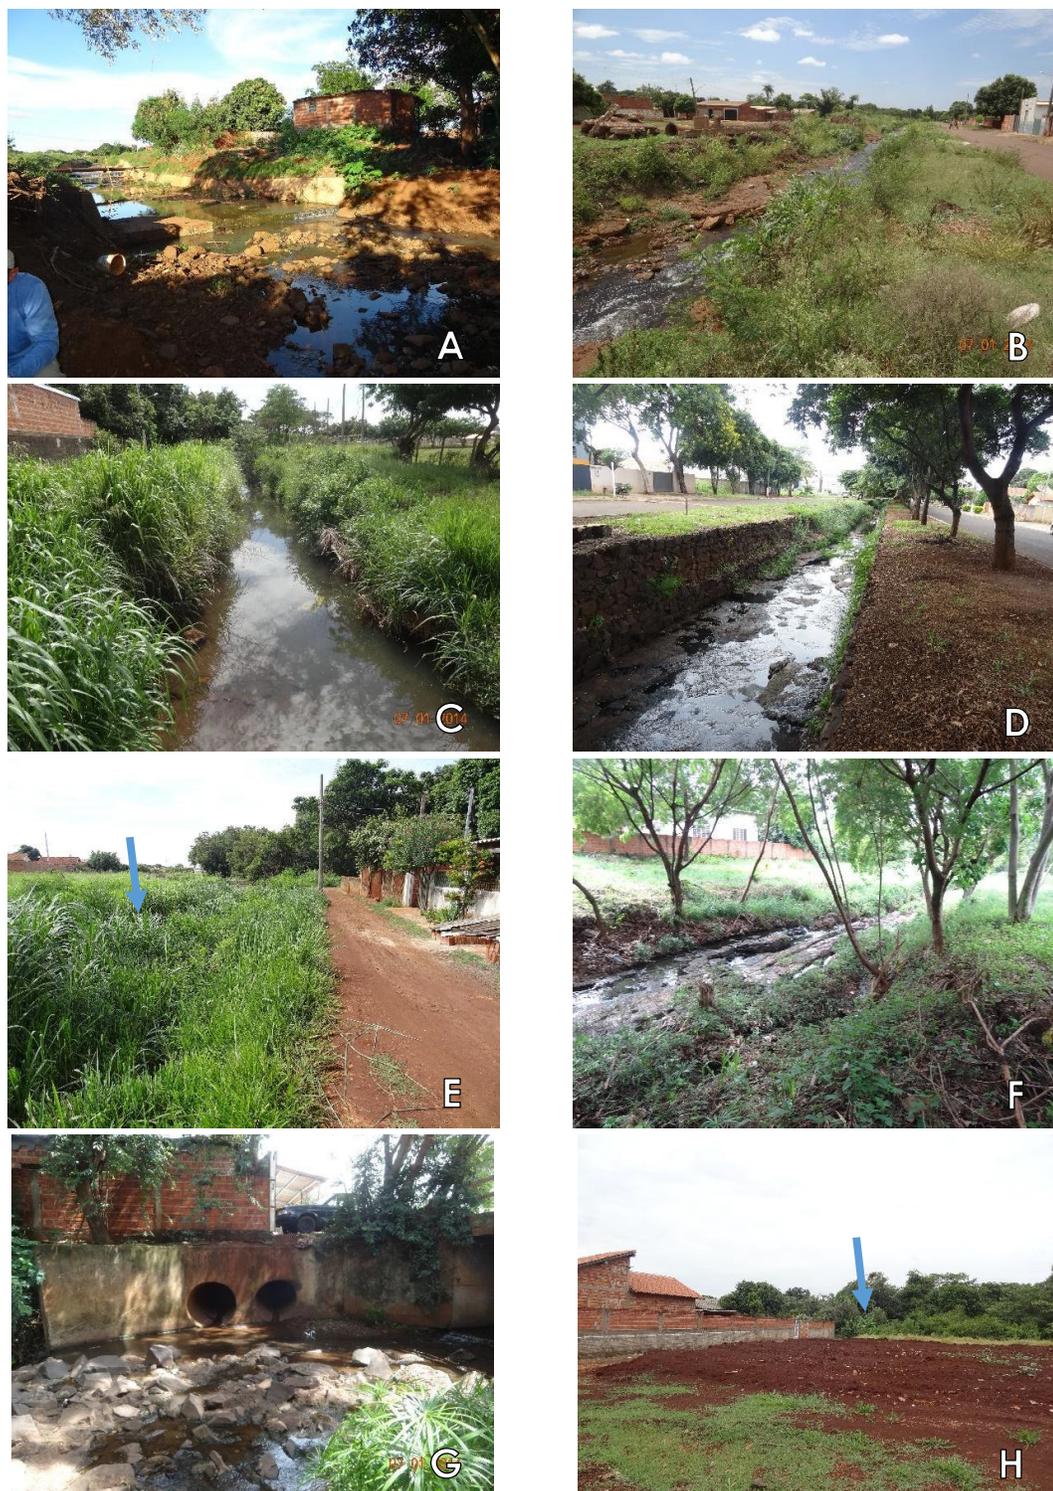
Sob esta ótica, na Figura 12 apresentam-se imagens que traduzem o resultado deste processo urbanístico causado pela ocupação humana na área de estudo, o qual pressiona a qualidade ambiental dos recursos hídricos locais.

Figura 12 – Áreas urbanas inseridas na Microbacia Hidrográfica do Córrego Água Boa: (A) construção à margem esquerda do canal do Córrego Água Boa; (B) casas às margens do Córrego Rêgo d'Água; (C) construção à margem esquerda do Córrego Rêgo d'Água e à direita fundo do arranjo físico dos prédios do Senac e Tribunal Regional Eleitoral de Dourados, MS; (D) vias públicas e arranjo habitacional às margens do Córrego Rêgo d'Água; (E e F) construções urbanas próximo à margem direita do Córrego Rêgo d'Água (seta azul); (G) casa situada à margem direita do Córrego Rêgo d'Água e sobre manilhas de drenagem pluvial na Rua General Osório na altura do n. 134; e (H) construção residencial fazendo fundo à margem esquerda do Córrego Rêgo d'Água (seta azul).

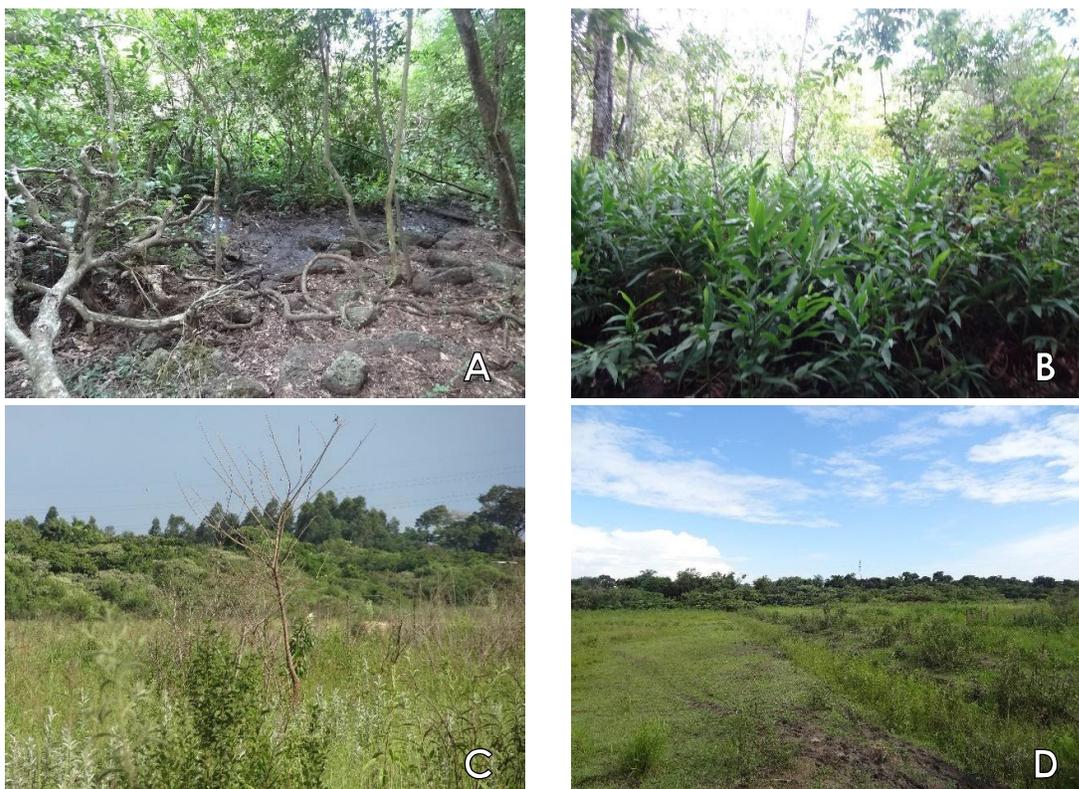
**Figura 13 – Áreas úmidas presentes na Microbacia Hidrográfica do Córrego Água Boa, onde: (A e B) a aproximadamente a 150 metros da margem esquerda do Córrego Água Boa, com vegetação rasteira típica de áreas úmidas; (C) área úmida de vegetação baixa próximo à margem direita do Córrego Água Boa, a 300 metros retílicos a jusante da ponte sob a BR163; e (D) área úmida aproximadamente 300 metros a jusante da ponte que se situa a BR-163 sobre o Córrego Paragem.**

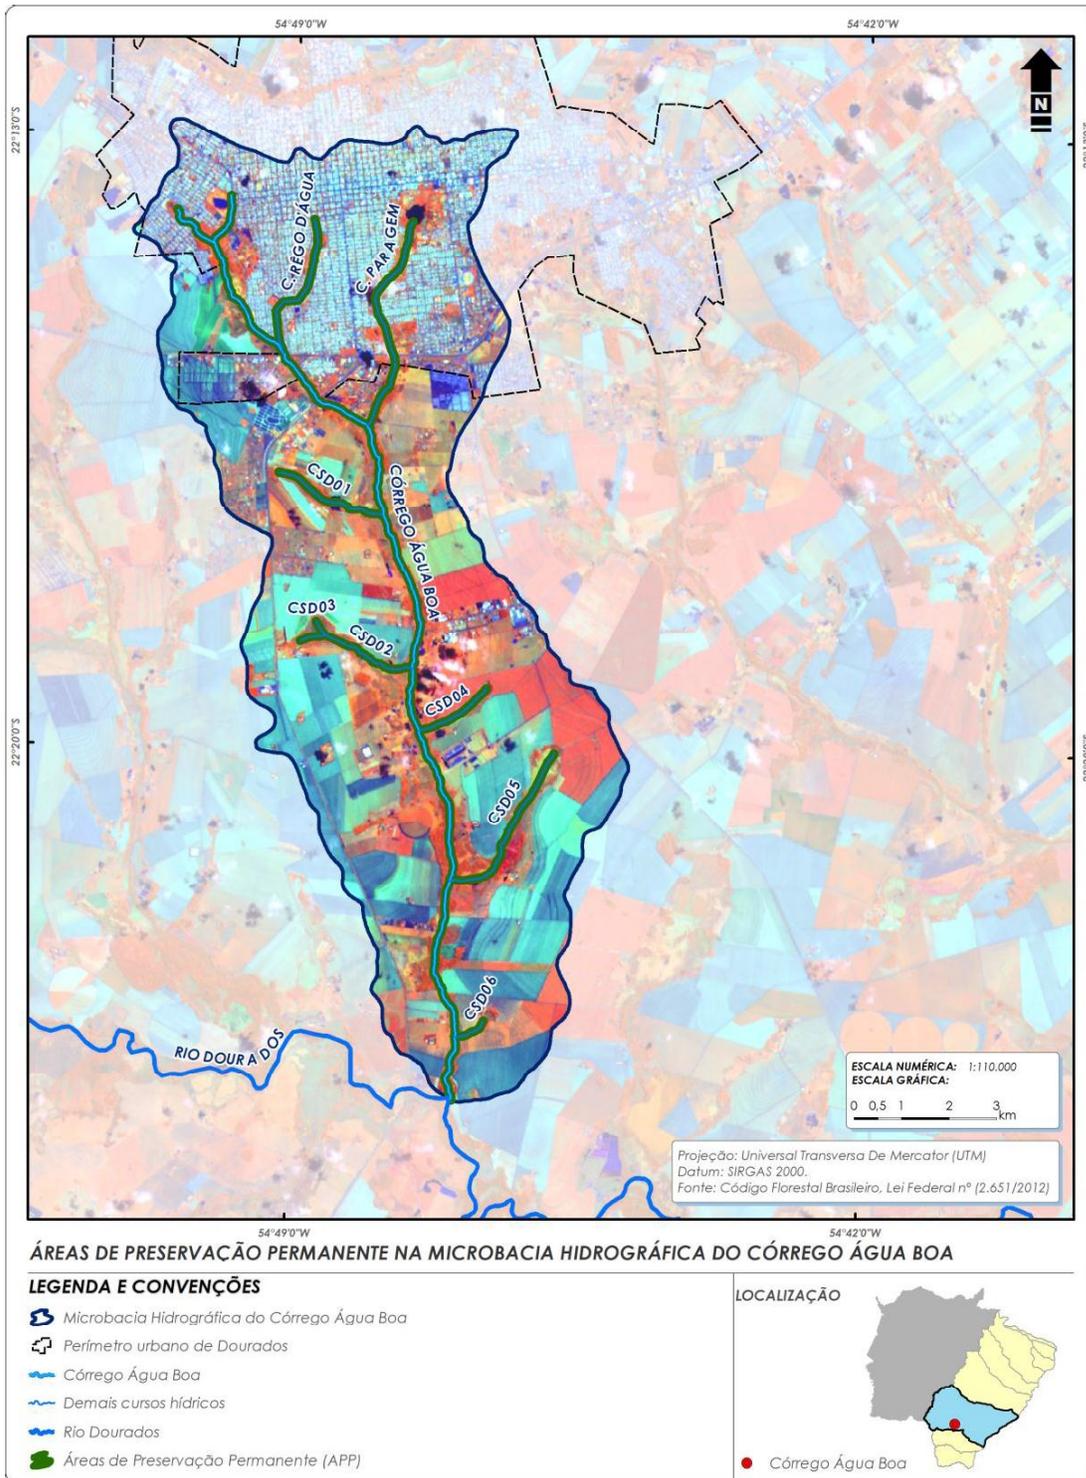
**Figura 14 - Análise das APPs na zona urbana e rural da Microbacia Hidrográfica do Córrego Água Boa.**  
Fonte: Elaborado pelos autores.

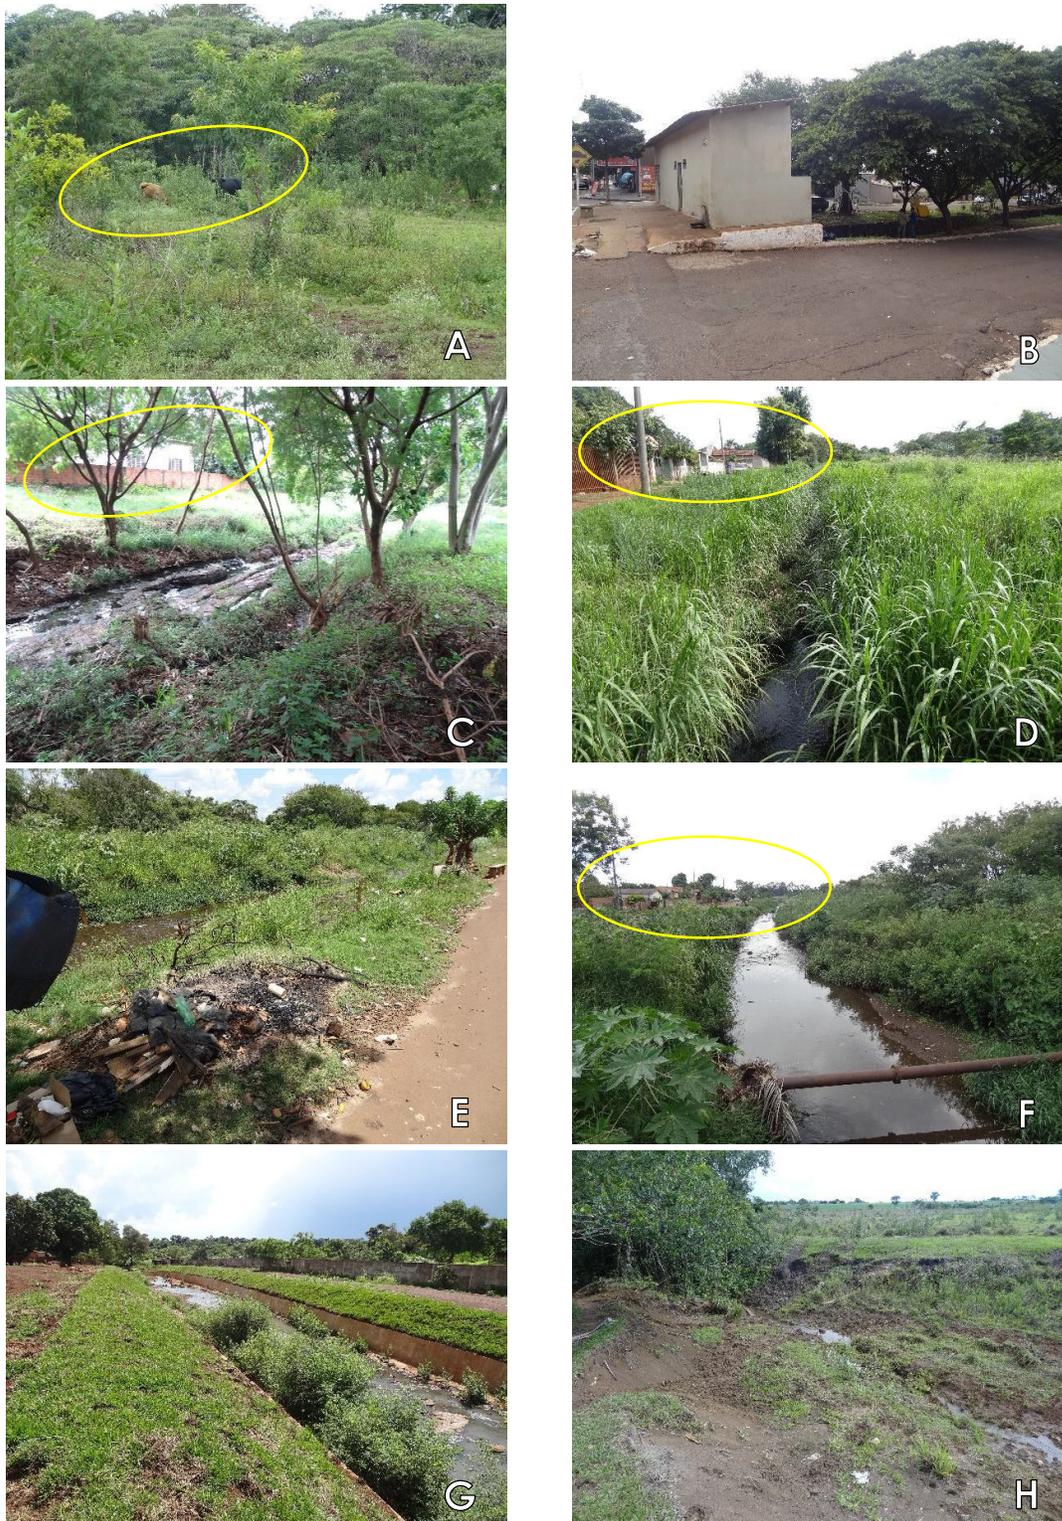
Figura 15 – Áreas de preservação permanente antropizadas na Microbacia Hidrográfica do Córrego Água Boa, onde: (A) Gado às margens do Córrego Paragem; (B) Banheiros públicos sobre a nascente canalizada do Córrego Rêgo d'Água; (C) Vegetação fragmentada às margens do Córrego Rêgo d'Água; (D) área urbanizada e vegetação constituída apenas de gramínea exótica às margens do Córrego Rêgo d'Água; (E e F) Córrego Rêgo d'Água retificado com vegetação de APP antropizada próximo a sua foz; (G) retificação do Córrego Água Boa próximo a sua nascente; e (H) Córrego Água Boa assoreado com marcas de pisoteamento de animais.

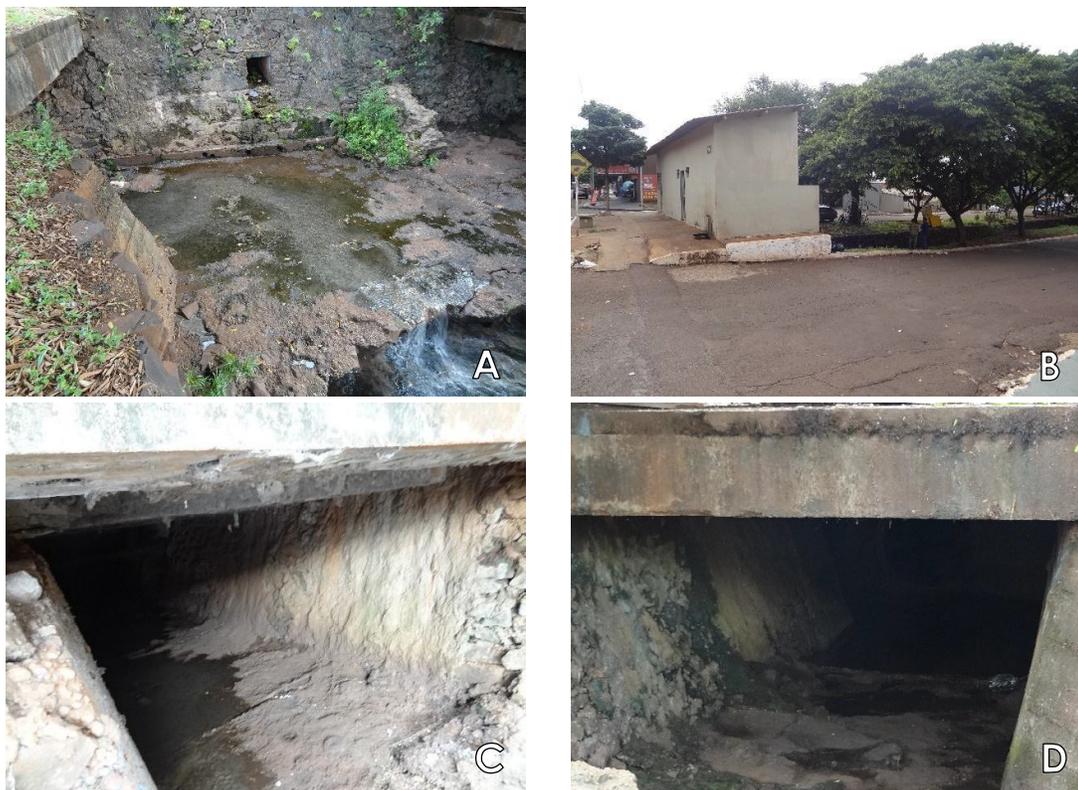
**Figura 17 – Nascente canalizada do Córrego Rêgo d'Água, onde: (A) provável dreno da nascente; (B) banheiro público sobre a nascente canalizada; (C e D) galeria de águas pluviais às margens do canal impermeabilizado do Córrego Rêgo d'Água.**

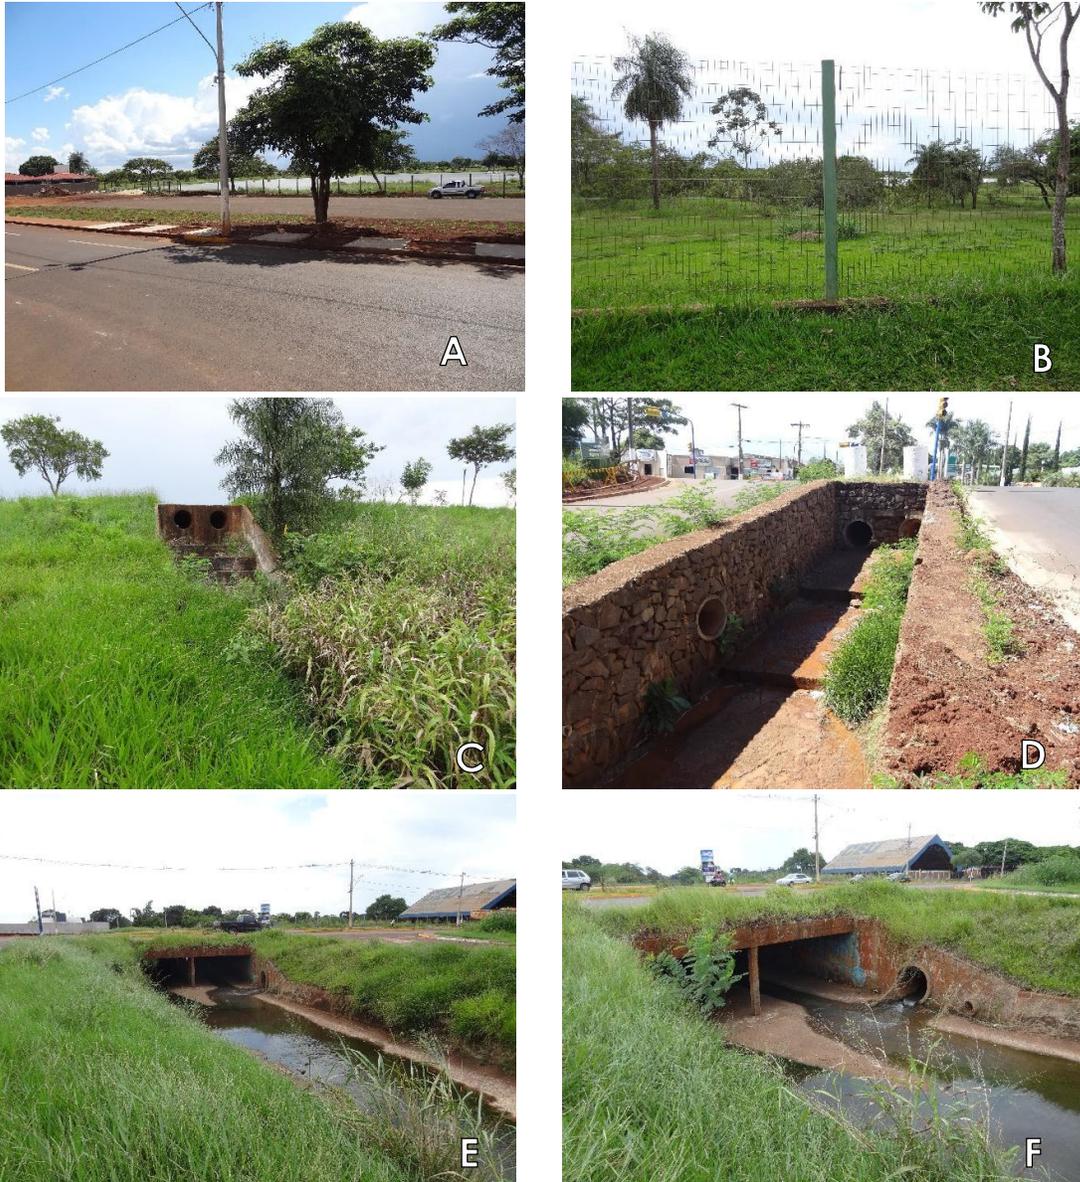
**Figura 18 – Região de cabeceira do Córrego Água Boa referente ao Parque Antenor Martins, onde: (A) vista do lago; (B) perspectiva externa da vegetação existente no Parque; (C) vertedouro da água excedente do lago; (D) impermeabilizado à esquerda do Parque Antenor Martins, na Rua Aziz Rasseler; e (E e F) continuação do canal impermeabilizado “D” após recebimento das águas do lago (vertedor “C”).**

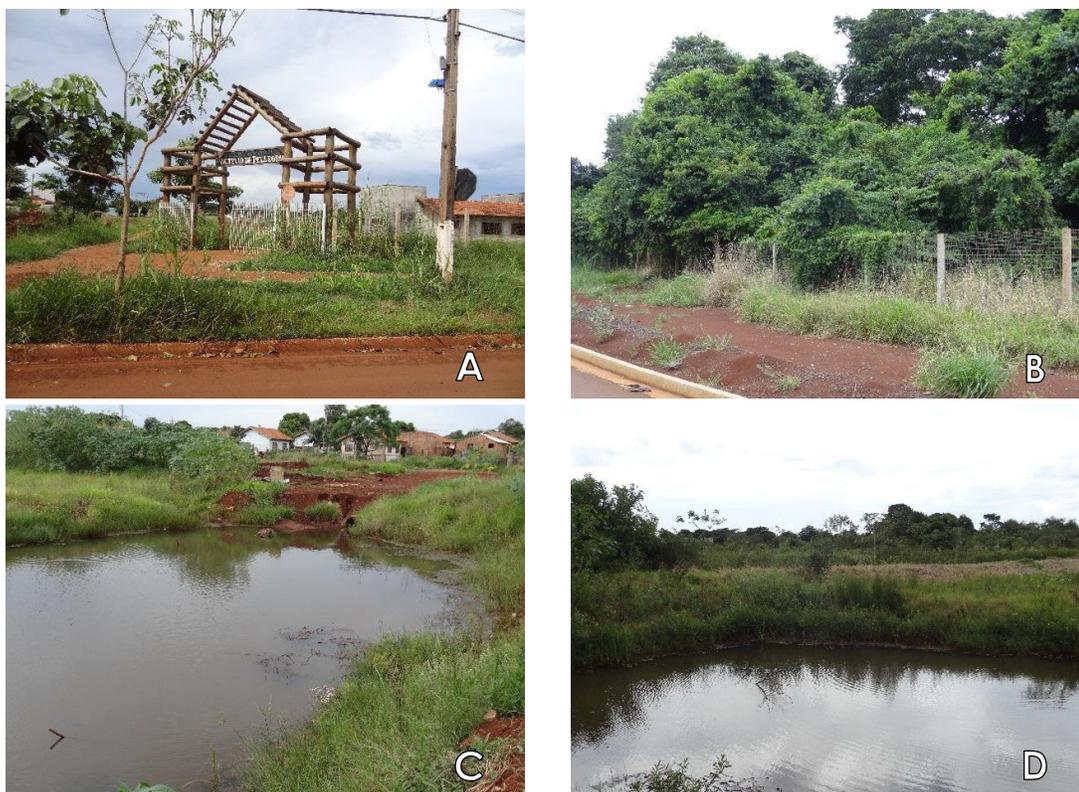
**Figura 19 – Região de cabeceira do Córrego Água Boa referente ao Parque Victelio de Pellegrin, onde: (A) fachada da entrada do Parque, e vegetação existente no interior; (C e D) lagos formados no interior do parque que recebem drenagem pluvial da região urbanizada “C” que se encontra sem cercamento.**  
Fonte: Autores.

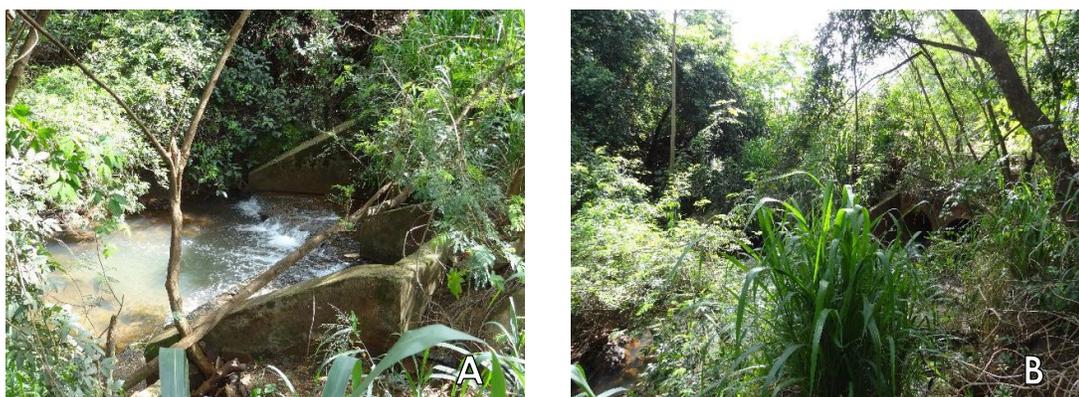
As águas aflorantes nesse parque são drenadas sob as Ruas Manoel Machado Leonardo, Lindalva Marques e Fradique Côrrea Ferreira através de manilhas que podem ser observadas na Figura 20, que mostra as águas

sendo retornadas ao canal principal. À jusante deste local, a vegetação torna-se densa e com característica úmida, conectando-se às águas do Parque Antenor Martins a aproximadamente 500 metros, formando o Córrego Água Boa.

**Figura 20 - Local em que a água aflorante no Parque Victelio de Pellegrin retoma seu leito natural de fluxo ao atravessar sob a Rua Fradique Côrrea Ferreira.**  
Fonte: Autores.

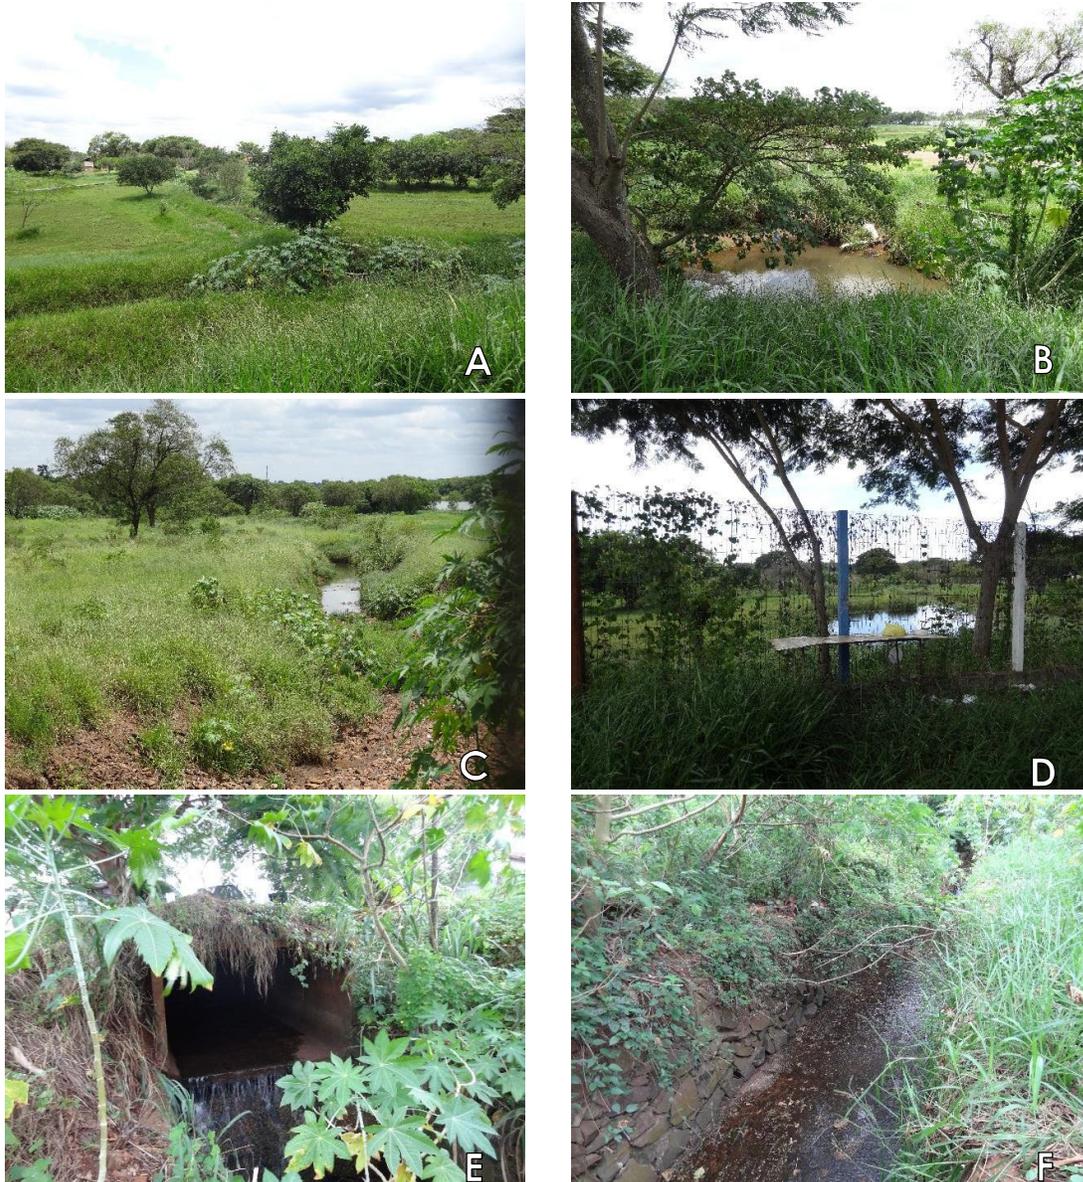
**Figura 21 – Constatações *in loco* da nascente do Córrego Água Boa, sendo: (A) afloramento de água a jusante do Shopping Avenida Center; (B) afloramento de água a jusante da Rodoviária Municipal; (C) canal d'água próximo ao Imam e a jusante da Rodoviária Municipal; (D) afloramento de água ao lado da Polícia Militar Ambiental; (E e F) drenagem de águas servidas e pluviais situada ao fim da Rua Cuiabá no bairro Vila Sulmat que se direciona ao Lago do Parque Arnulpho Fioravante.**

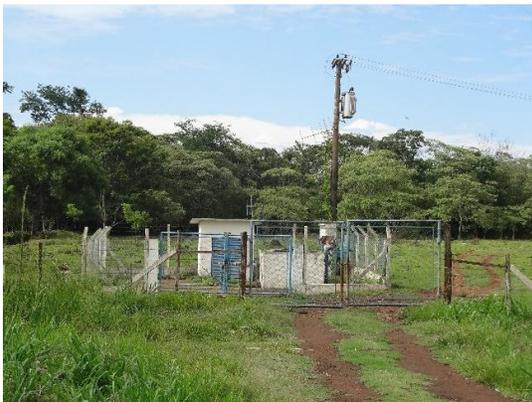
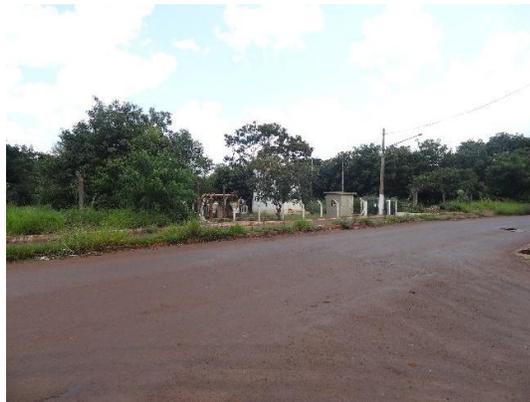
**Figura 24 - Poços tubulares componentes do sistema de abastecimento de água do município de Dourados, MS.**

Neste sentido, o abastecimento público de água na área urbanizada do município é proveniente de uma captação superficial realizada no Rio Dourados, que encontra-se fora da Microbacia do presente estudo, correspondendo a 57,29% do atendimento municipal, e também de fontes subterrâneas, predominantemente o aquífero Serra Geral (Figura 24), representando um total de 42,71%, conforme apresentado na Tabela 9.

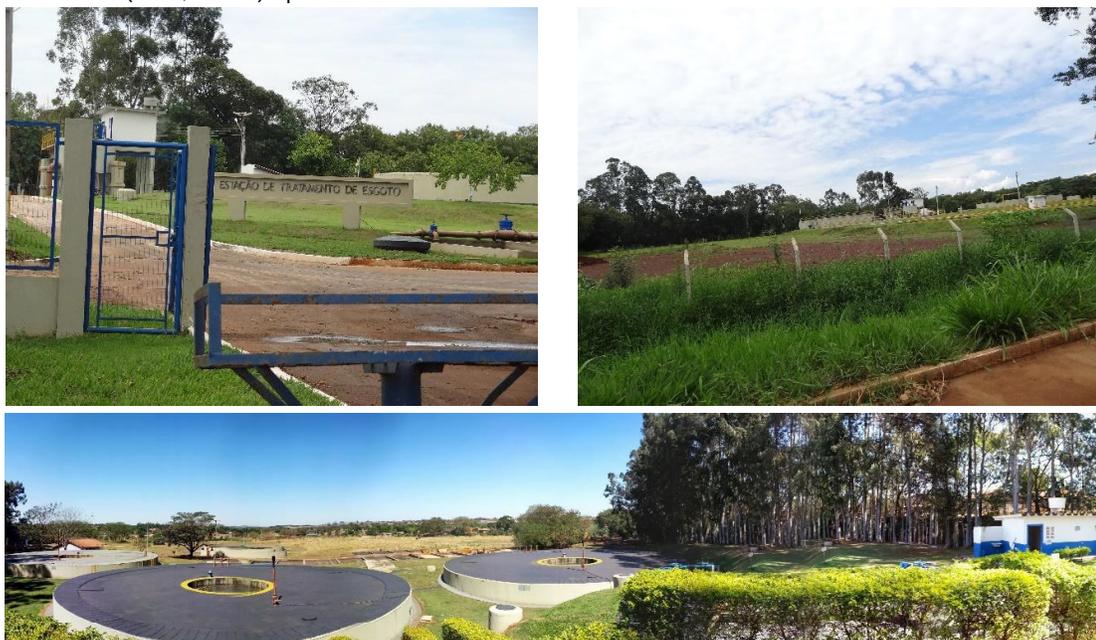
**Figura 26 - Estações de Tratamento de Esgotos componentes do sistema de coleta, tratamento e lançamento final de efluentes domésticos do município de Dourados, MS.**

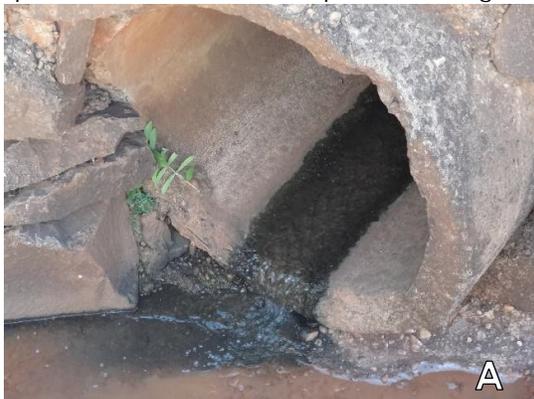
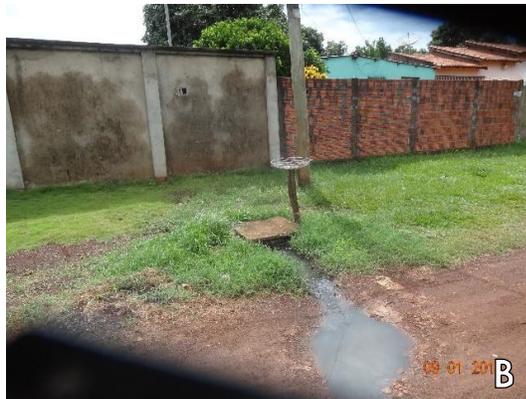
**Figura 27 - Lançamentos clandestinos de esgoto doméstico: na rede pluvial (A); em logradouro público (B); verificado durante o levantamento de campo no município de Dourados, MS.**

*in natura* pode ter consequências danosas aos cursos hídricos através da alteração dos padrões de qualidade dos corpos receptores e consequentemente à saúde da população.

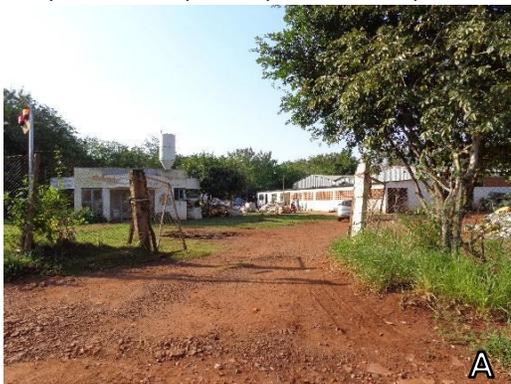
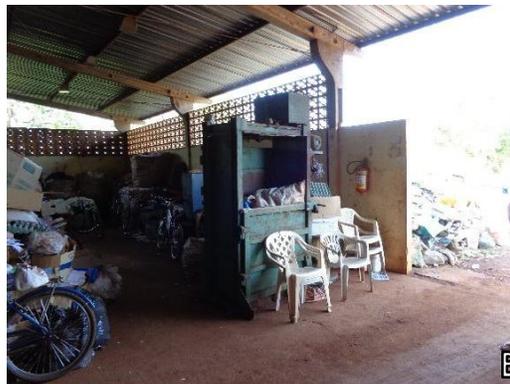
Triagem (GT), conforme mostra a Figura 29, constituída por: galpão, prensa, e baias em boas condições de uso, porém com infraestruturas insuficientes para operação de Unidade de Triagem de Resíduos (UTR).

**Figura 29 – A e B, respectivamente estrutura externa e interna do Galpão de Triagem de Resíduos Sólidos do município de Dourados, MS.**

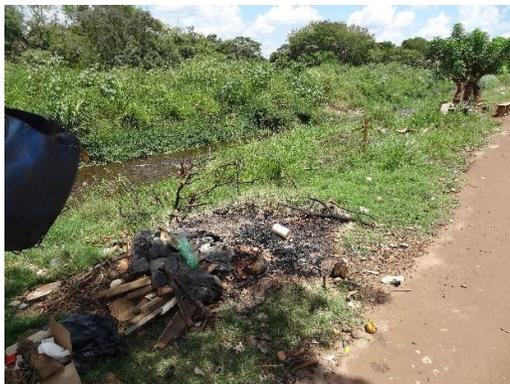
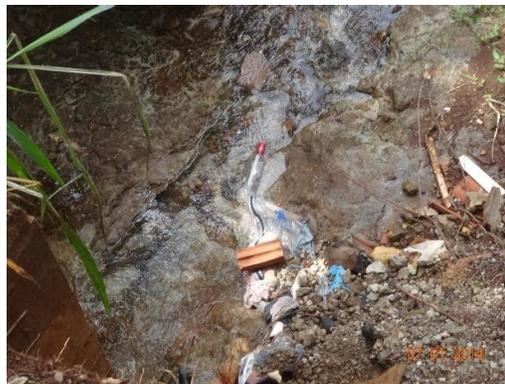
**Figura 30 - Resíduos sólidos descartados nas margens e cursos hídricos da Microbacia Hidrográfica do Córrego Água Boa. Nota-se a predominância de resíduos passíveis de reciclagem.**

gerados e descartados, sobretudo em lugares indevidos, reduz-se também o descarte e acúmulo de resíduos nas margens e interior dos cursos hídricos, fato este de grande recorrência na caracterização realizada na Microbacia (Figura 30).
