ESTUDOS PARA SUBSIDIAR O  
**ENQUADRAMENTO DA MICROBACIA  
HIDROGRÁFICA DO CÓRREGO ÁGUA BOA**  
ATÉ A CONFLUÊNCIA COM O RIO DOURADOS

**VERSÃO FINAL - TOMO I**  
**PRODUTO 02 - DIAGNÓSTICO**

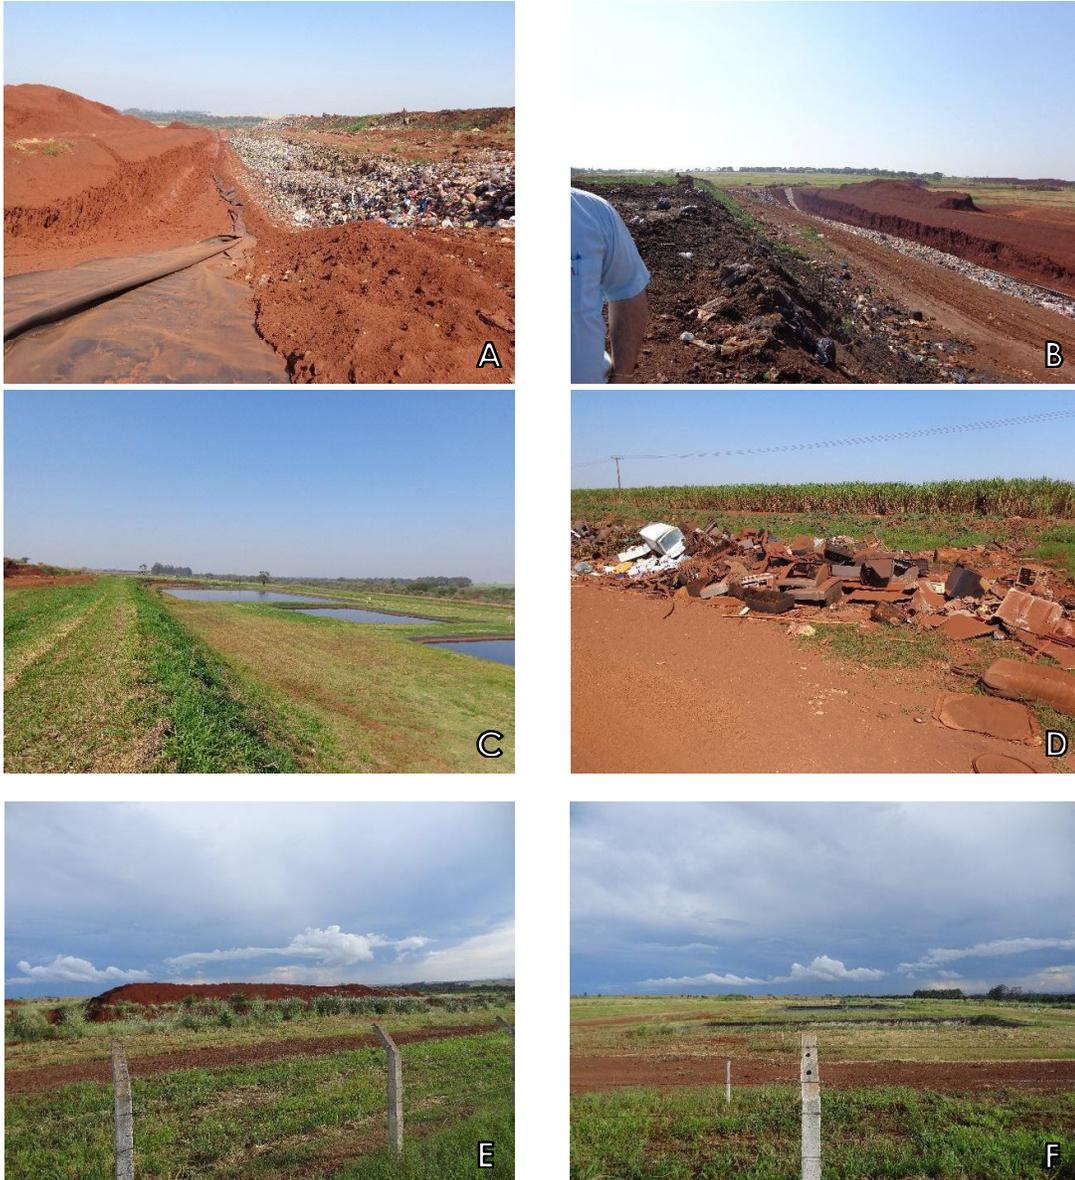
Figura 31 - (A e B) Células de disposição final de Resíduos Sólidos Domiciliares do Aterro Sanitário Municipal; (C) Lagoas do sistema de tratamento do chorume onde é feita a recirculação do efluente; (D) Disposição irregular de Resíduos da Construção Civil e outros ao longo da MS - 156 e (E e F) Vista do Aterro Particular da Financial que se encontra em processo de obtenção da Licença de Operação.  
Fonte: Autores.

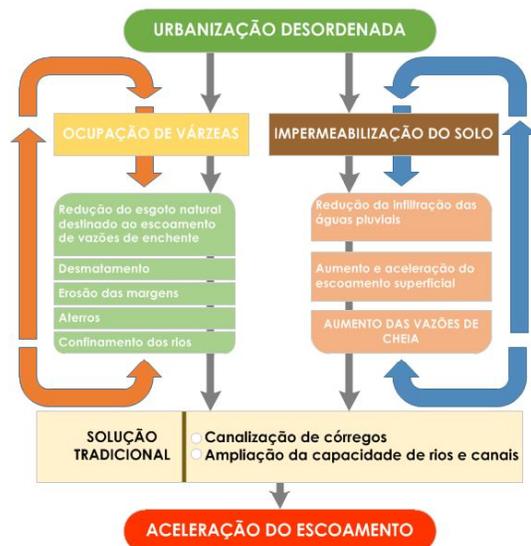
Figura 33 - Efeitos da urbanização desordenada. Fonte: TUCCI (2009).

Segundo Tucci (1993), o crescimento desordenado das áreas urbanizadas, que no geral desconsidera o adequado planejamento de uso e ocupação do solo, acarreta transtornos para a população relacionados ao sistema de drenagem urbana e manejo de águas pluviais, além de refletir em custos elevados à gestão municipal para remediação destes problemas. A Figura 33 ilustra o desencadeamento dos efeitos envolvidos nos problemas relacionados a drenagem pluvial.

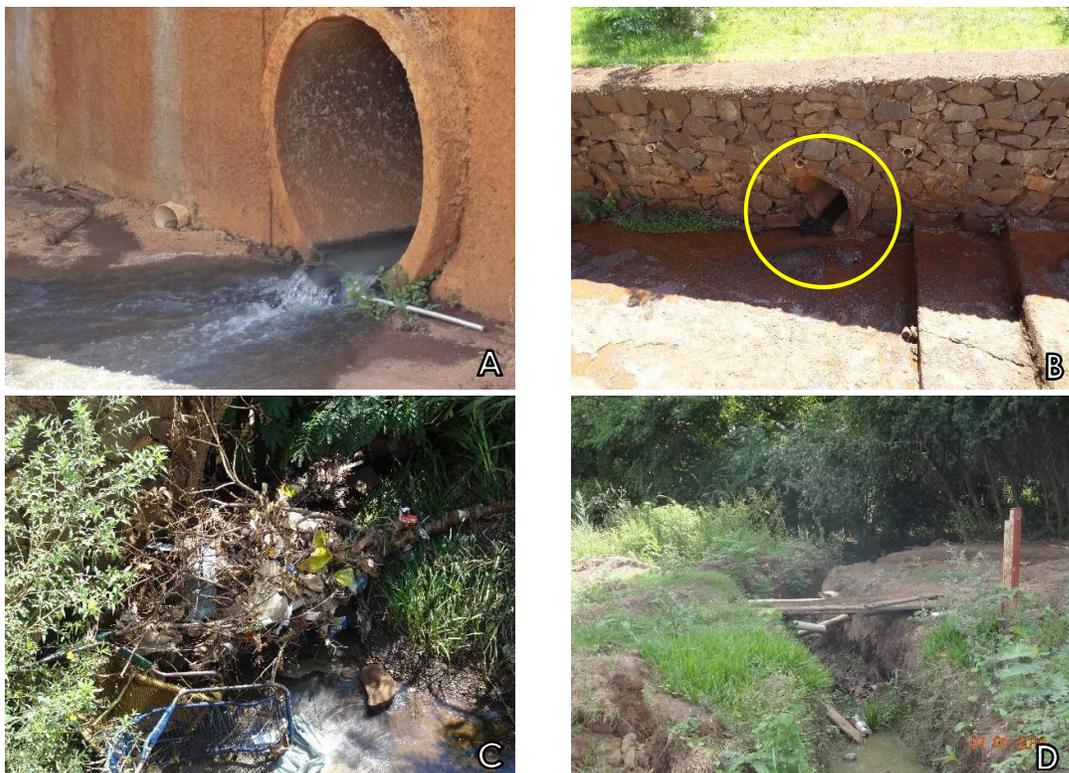
Figura 34 – Ocorrência de lançamentos clandestino de esgoto doméstico (A e B); disposição de resíduos sólidos (C); e canais de drenagem que contribuem com o carregamento de sedimentos para a rede de drenagem pluvial (D).

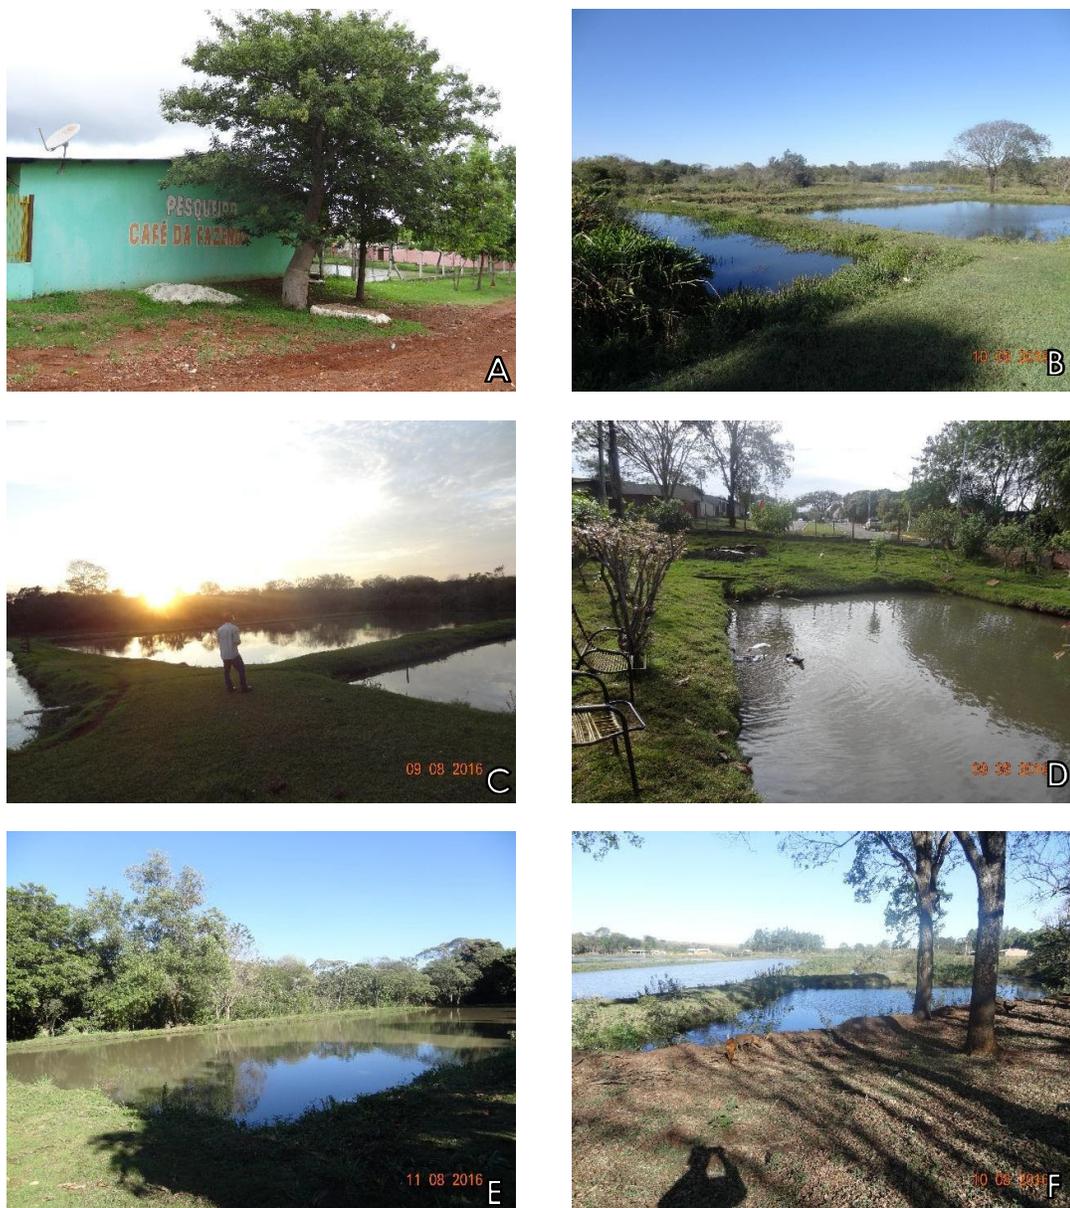
**Figura 35 – Tanques escavados de piscicultura situados na Microbacia Hidrográfica do Córrego Água Boa, os quais em sua totalidade possuem como fonte hídrica minas d’água.**  
Fonte: Autores.

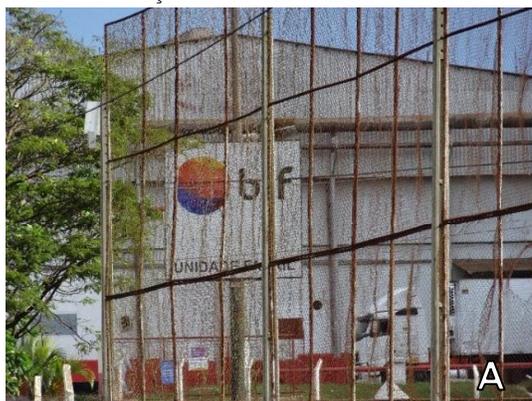
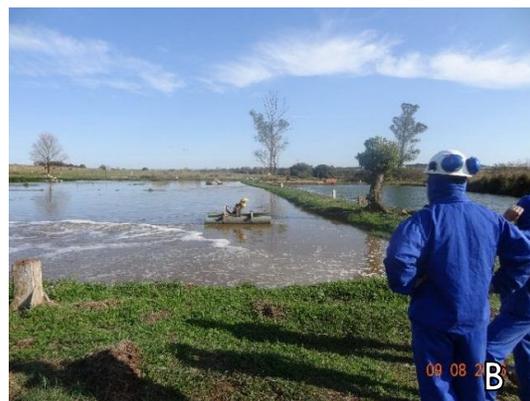
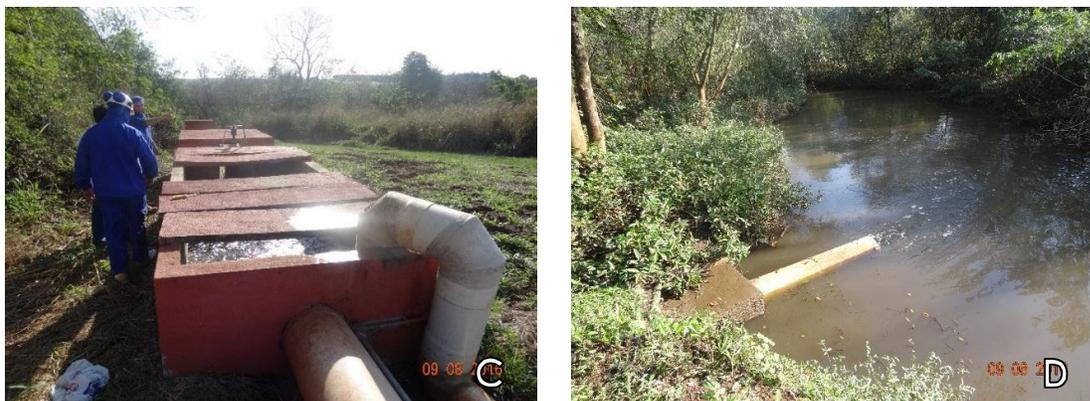
Figura 36 - (A) Fachada da unidade fabril da BRF S.A no Distrito Industrial; (B) Sistema de lagoas do processo de tratamento dos efluentes gerados; (C e D) Emissário do efluente gerado e tratado pela unidade industrial no Córrego Água Boa.

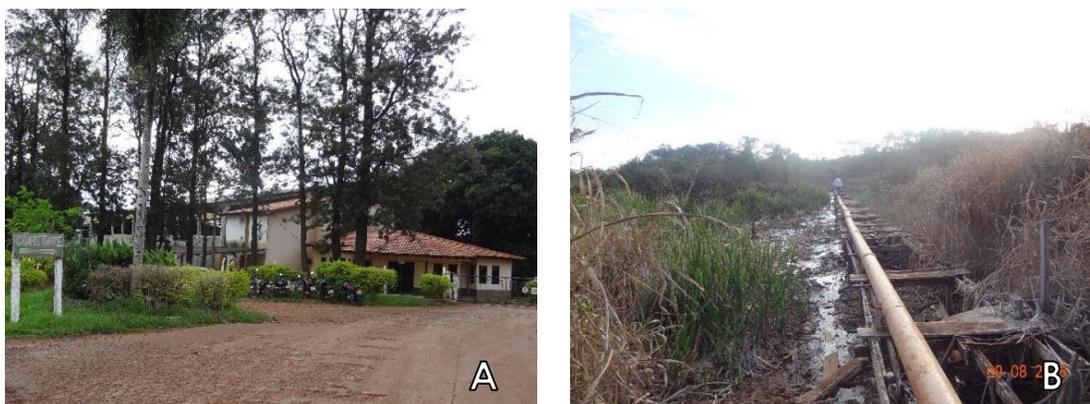
Figura 37 - (A) Fachada da unidade fabril do Território do Couro em Dourados, MS; e (B) Emissário do efluente tratado oriundo do sistema de produção destinado ao Córrego Água Boa.

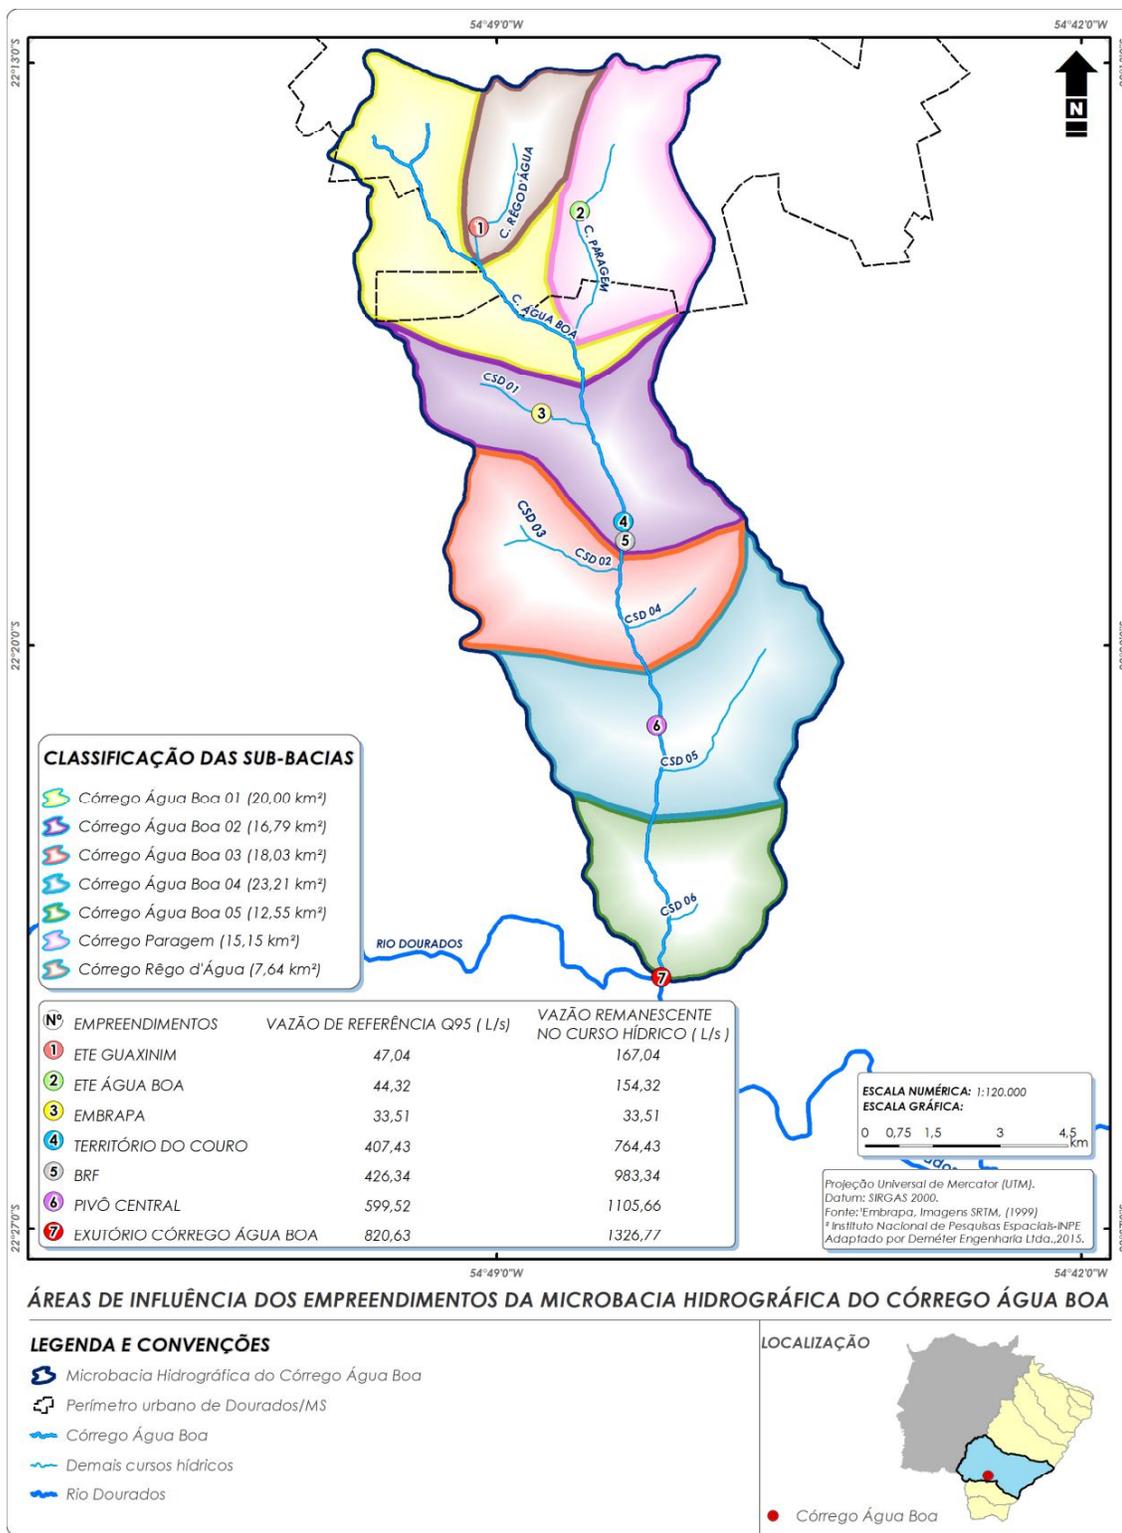
Figura 38 – Análise da disponibilidade hídrica na Microbacia Hidrográfica do Córrego Água Boa.  
Fonte: Elaborado pelos autores.

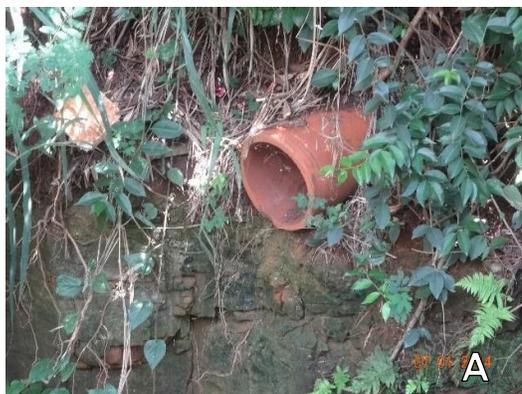
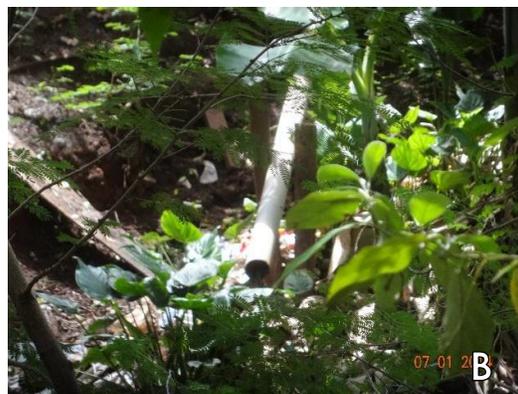
Figura 39 – Possíveis locais de lançamentos de efluentes nos cursos hídricos da Microbacia Hidrográfica do Córrego Água Boa, sendo: (A) tubulação seca às margens do Córrego Rêgo d'Água; (B) tubulação de PVC às margens do Córrego Rêgo d'Água com escoamento de efluentes de residências locais.

A poluição pontual advém de lançamentos individualizados, representados pelos efluentes domésticos e industriais. Almejando a identificação destes na área de estudo, foi realizada uma visita *in loco*, com o intuito de verificar a ocorrência destas fontes de lançamento em ambiente urbano, conforme exposto na Figura 39 e Figura 40. Os elementos identificados e registrados possivelmente correspondem à pontos de lançamento de efluentes na Microbacia.

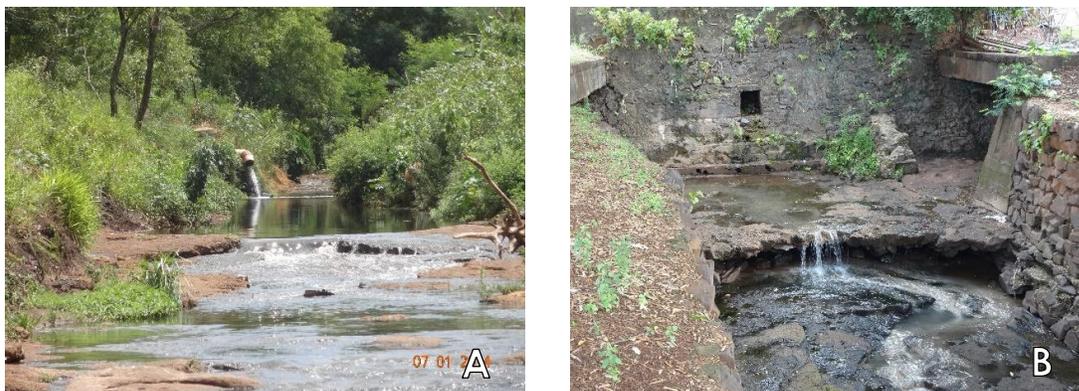
**Figura 40 – Possíveis locais de lançamentos de efluentes nos cursos hídricos da Microbacia Hidrográfica do Córrego Água Boa, sendo: (A) Drenagem das águas provenientes do rebaixamento do lençol freático da área úmida que se situa a ETE Guaxinim, cujo lançamento dos efluentes tratados é submerso; e (B) possível ligação irregular de esgoto sanitário na galeria pluvial que incide no Córrego Rêgo d'Água na região da nascente canalizada.**

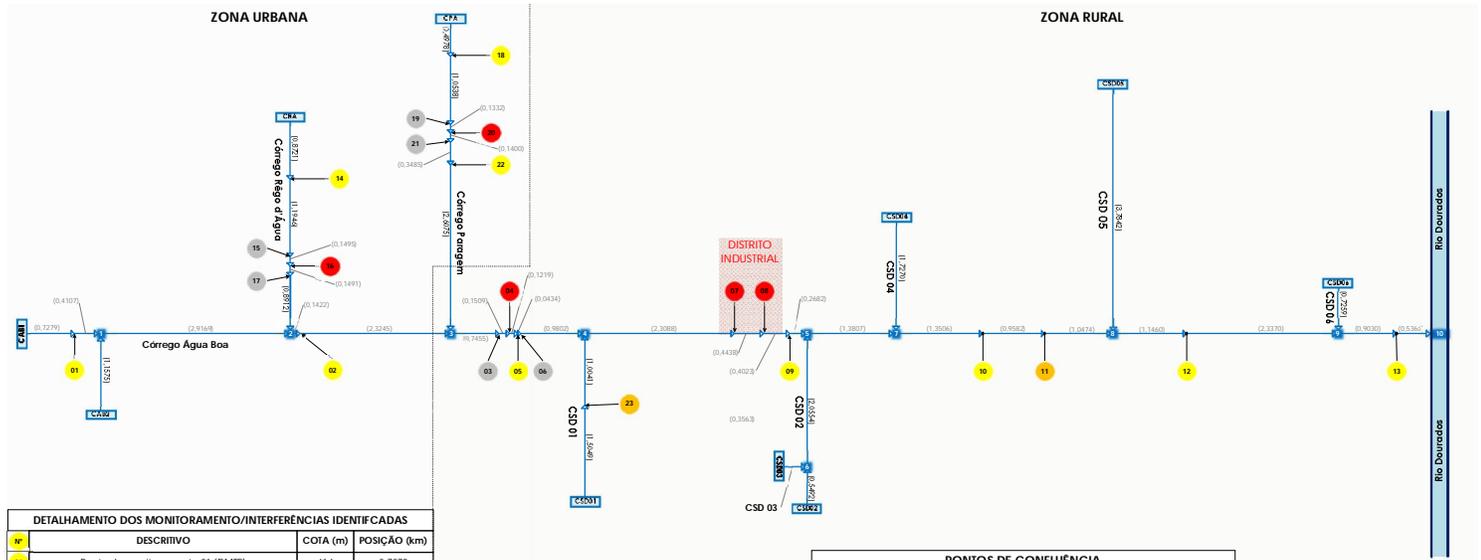
## DIAGRAMA UNIFILAR DA MICROBACIA HIDROGRÁFICA DO CÓRREGO ÁGUA BOA

DETALHAMENTO DOS MONITORAMENTO/INTERFERÊNCIAS IDENTIFICADAS			
Nº	DESCRIÇÃO	COTA (m)	POSIÇÃO (km)
01	Ponto de monitoramento 01 (DMTR)	414	0,7279
02	Ponto de monitoramento 02 (DMTR)	381	4,1977
03	ETE Ipê - Monitoramento à montante (SANESUL)	375	7,2677
04	ETE Ipê - Ponto de lançamento (SANESUL)	375	7,4186
05	Ponto de monitoramento 06 (DMTR)	374	7,5405
06	ETE Ipê - Monitoramento à jusante (DMTR)	374	7,5839
07	Território do Couro - Ponto de lançamento	363	10,8729
08	BRF - Ponto de lançamento	360	11,3167
09	Ponto de monitoramento 07 (DMTR)	356	11,7190
10	Ponto de monitoramento 08 (DMTR)	349	14,7185
11	Pivo Central - Ponto de captação	346	15,6767
12	Ponto de monitoramento 09 (DMTR)	341	17,8701
13	Ponto de monitoramento 10 (DMTR)	331	21,1101
14	Ponto de monitoramento 03 (DMTR)	410	0,8721
15	ETE Guaxinim - Monitoramento à montante (SANESUL)	396	2,0667
16	ETE Guaxinim - Ponto de lançamento (SANESUL)	393	2,2162
17	ETE Guaxinim - Monitoramento à jusante (SANESUL)	390	2,3653

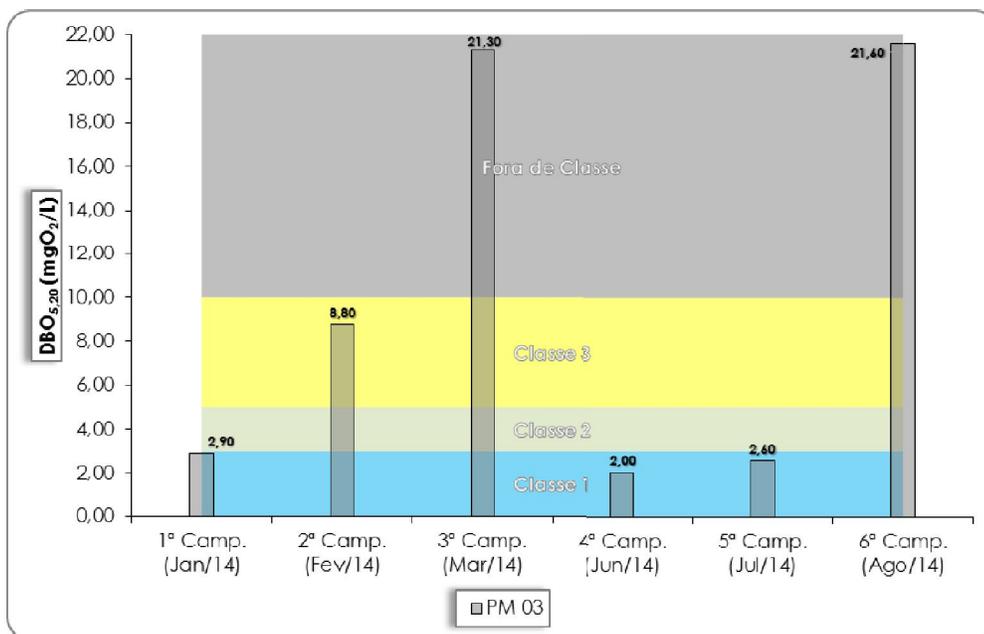
**Gráfico 14 - Variação sazonal da DBO<sub>5,20</sub> durante as épocas de chuva e estiagem no PM 03 do Córrego Rêgo d'Água.**

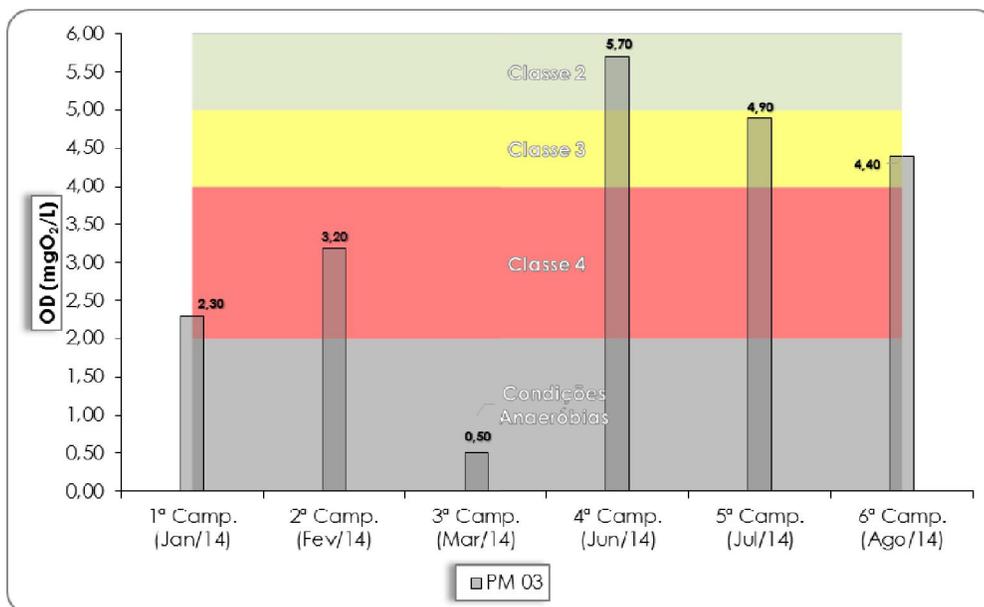
**Gráfico 15 - Variação sazonal do OD durante as épocas de chuva e estiagem no PM 03 do Córrego Rêgo d'Água.**

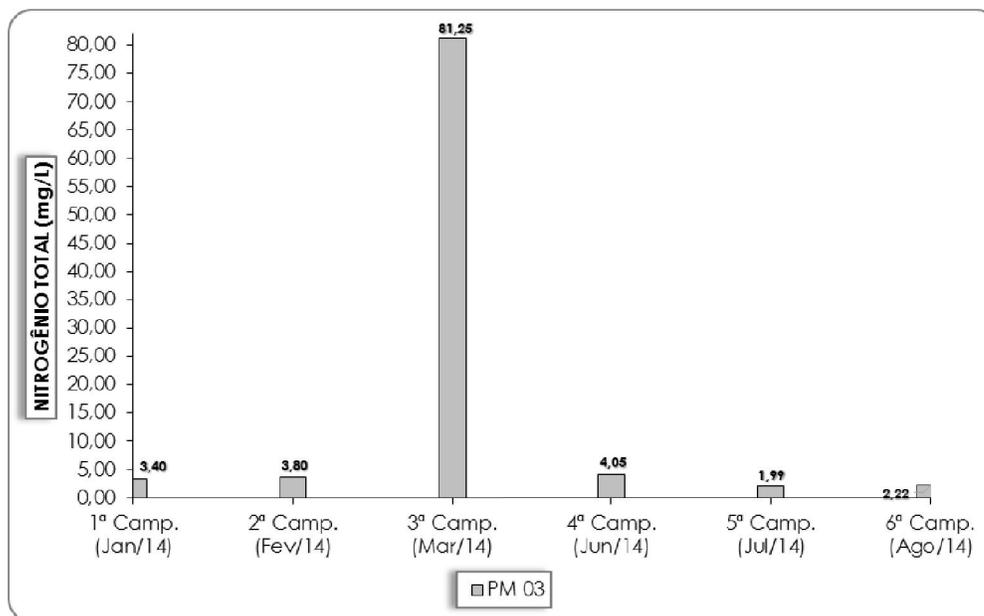
**Gráfico 16 - Variação sazonal do Nitrogênio total durante as épocas de chuva e estiagem no PM 03 do Córrego Rêgo d'Água.**

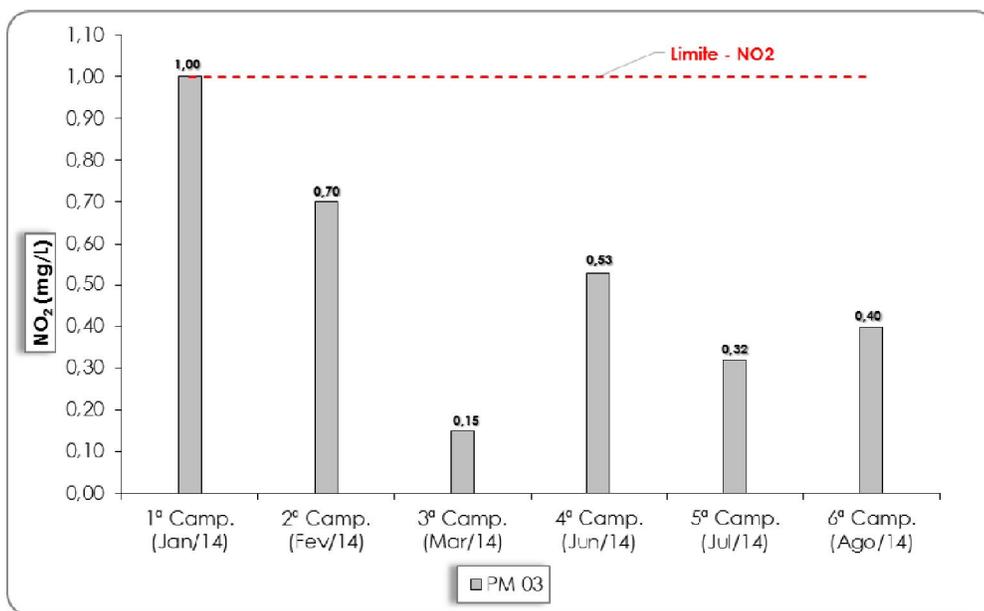
**Gráfico 17 - Variação sazonal do nitrito durante as épocas de chuva e estiagem no PM 03 do Córrego Rêgo d'Água.**

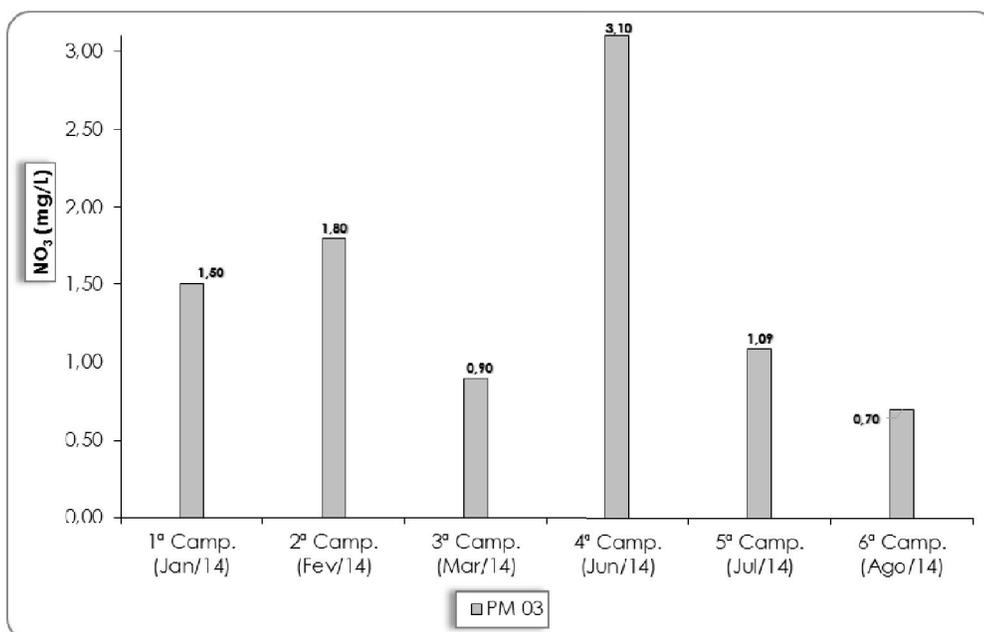
**Gráfico 18 - Variação sazonal nitrato durante as épocas de chuva e estiagem no PM 03 do Córrego Rêgo d'Água.**

Os resultados da terceira campanha indicam que as fontes de poluição se encontram próximas ao PM 03, pois, de acordo com a Cetesb (2013) pode-se associar as etapas de degradação da poluição por meio da relação entre as formas do nitrogênio, onde a predominância de formas reduzidas do nitrogênio indica que o foco de poluição se encontra próximo e caso prevaleçam as formas

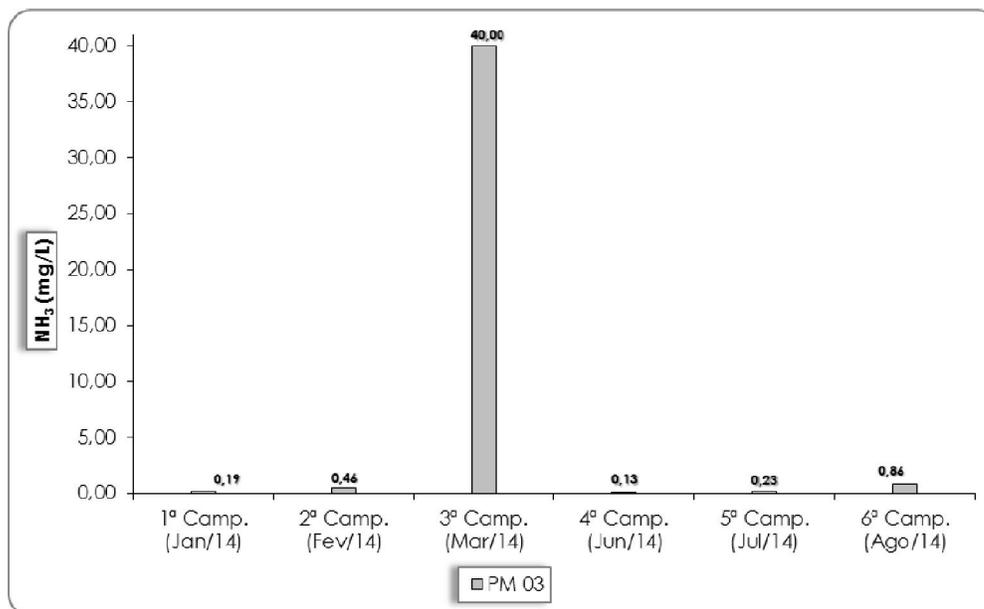
**Gráfico 19 - Variação sazonal do Nitrogênio amoniacal e Potencial hidrogeniônico durante as épocas de chuva e estiagem no PM 03 do Córrego Rêgo d'Água.**

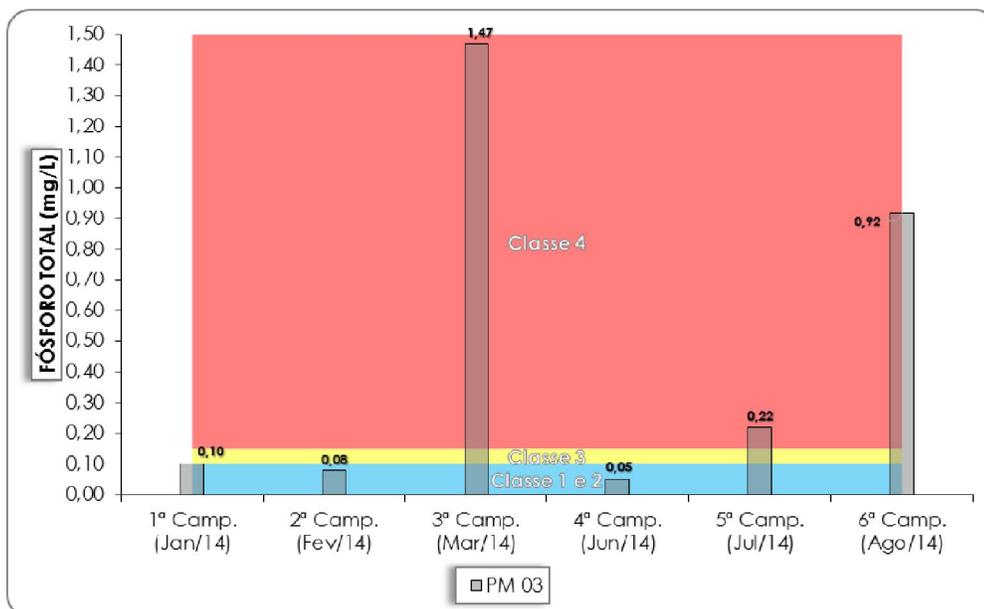
Gráfico 20 - Variação sazonal do Fósforo total durante as épocas de chuva e estiagem no PM 03 do Córrego Rêgo d'Água.

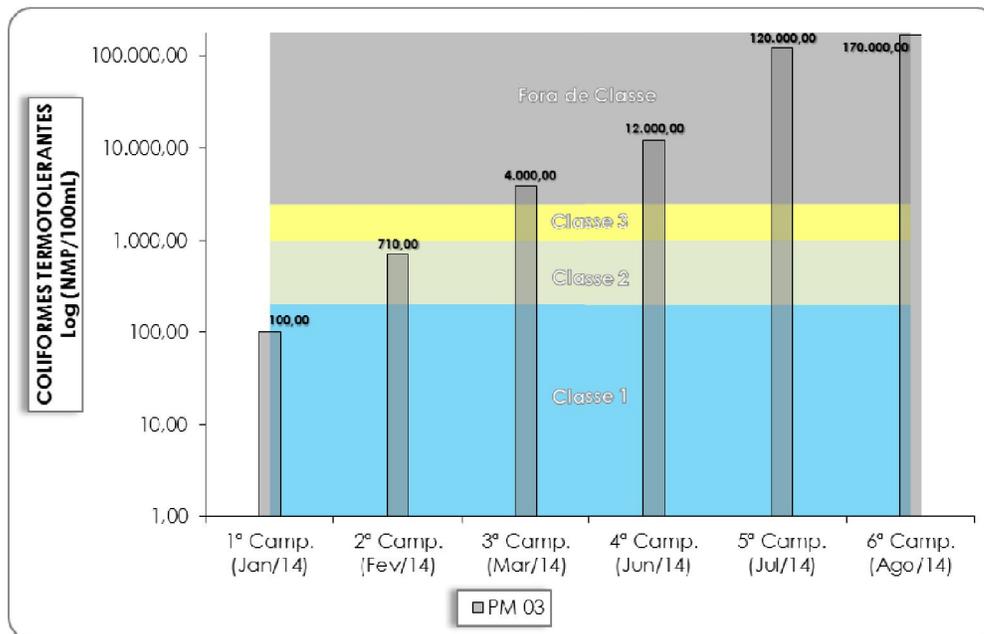
**Gráfico 21 - Variação sazonal dos Coliformes Termotolerantes durante as épocas de chuva e estiagem no PM 03 do Córrego Rêgo d'Água.**

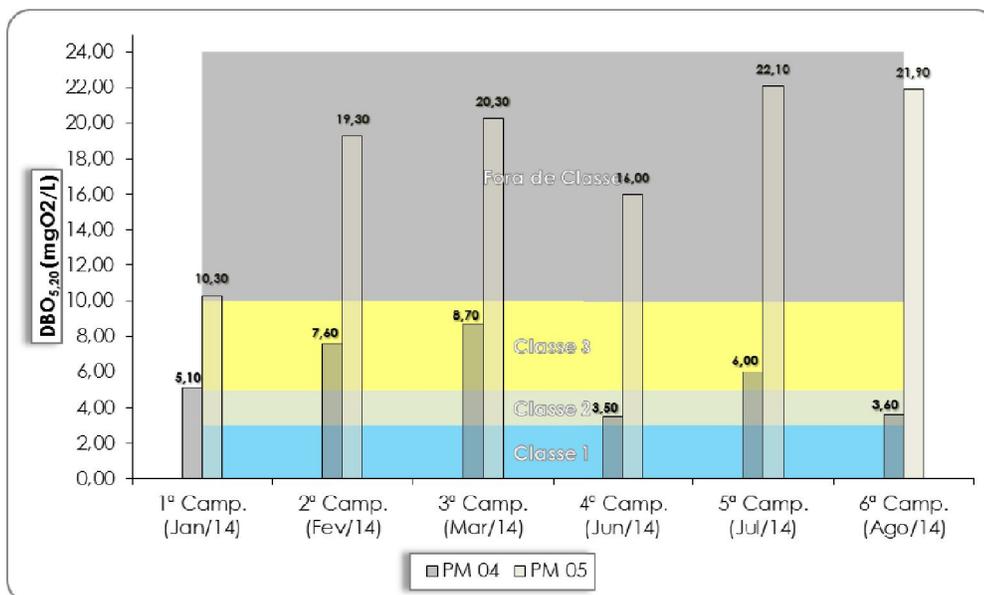
**Gráfico 22 - Variação sazonal da DBO<sub>5,20</sub> durante as épocas de chuva e estiagem no PM 04 e PM 05 do Córrego Paragem.**

Em relação à época de estiagem no Córrego Paragem, as concentrações de  $DBO_{5,20}$  aferidas vieram a confirmar as constatações realizadas durante as primeiras campanhas (época de chuva), de que a utilização do lago do Parque Arnulpho Fioravante como bacia de contenção degrada a qualidade das águas já na nascente do referido curso hídrico e que existe o aporte de água servida no trecho entre a nascente e o PM 04, pois, apesar de na quarta e quinta campanha os valores de  $DBO_{5,20}$  atenderem ao padrão de Classe 2 ( $5 \text{ mgO}_2/\text{L}$ ), de acordo com a vasta literatura sobre qualidade de água define-se um curso de água não poluído como aquele que possui uma  $DBO_{5,20}$  de no máximo  $2 \text{ mgO}_2/\text{L}$ .

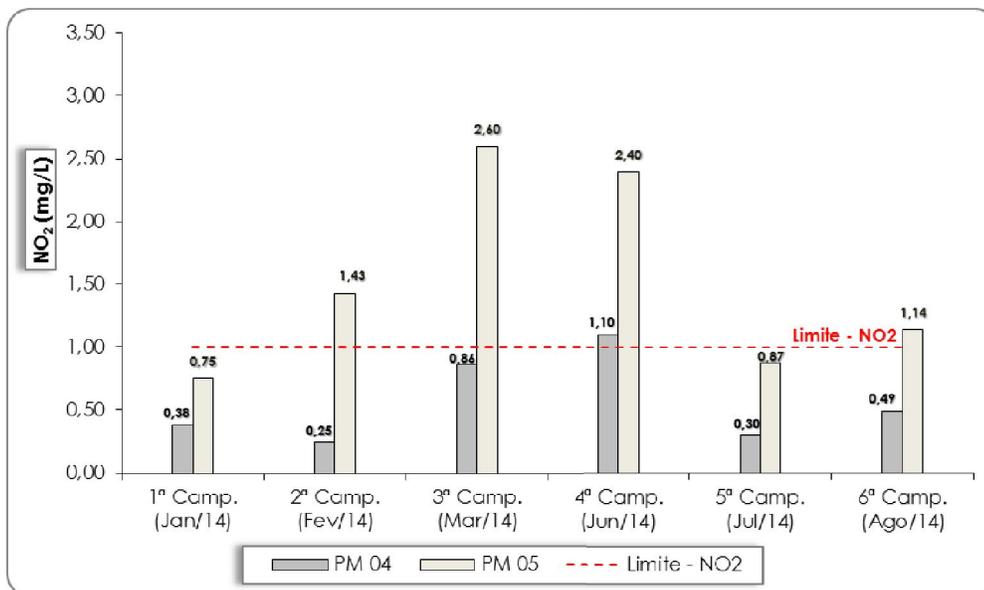
**Gráfico 27 - Variação sazonal do Nitrito durante as épocas de chuva e estiagem no PM 04 e PM 05 do Córrego Paragem.**

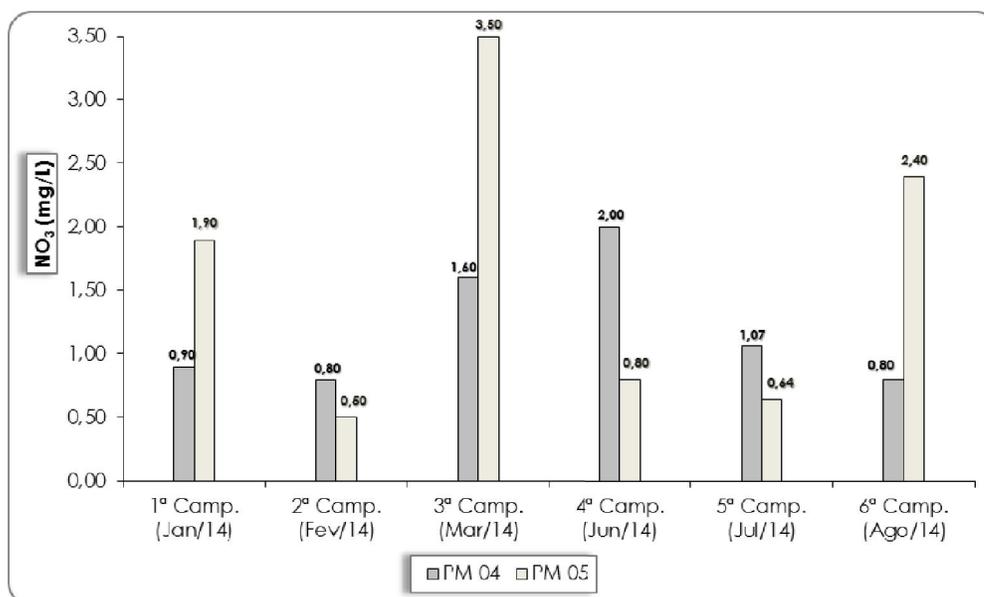
**Gráfico 28 - Variação sazonal nitrato durante as épocas de estiagem e estiagem no PM 04 e PM 05 do Córrego Paragem.**

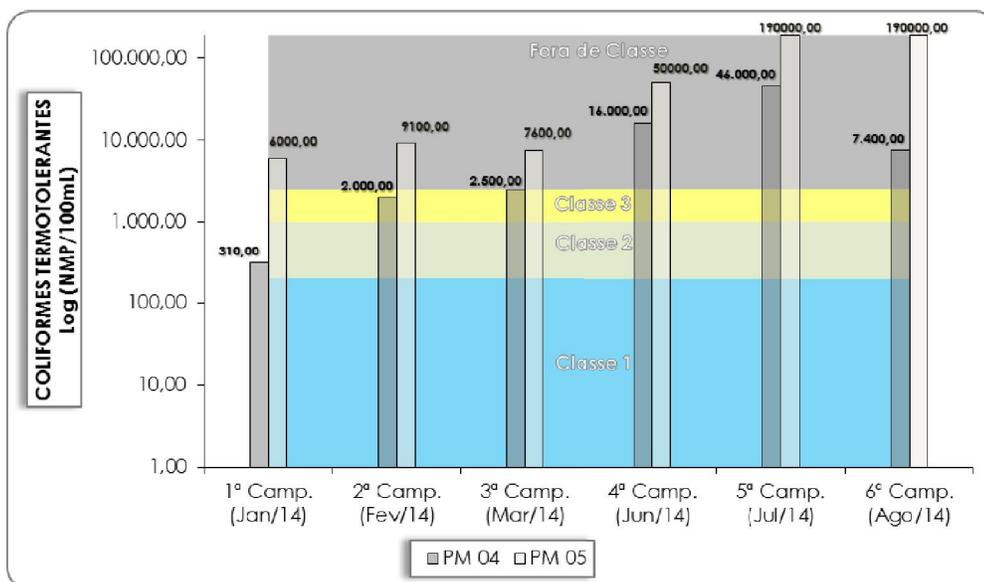
**Gráfico 29 - Variação sazonal dos Coliformes Termotolerantes durante a época de chuva no PM 04 e PM 05 do Córrego Paragem.**

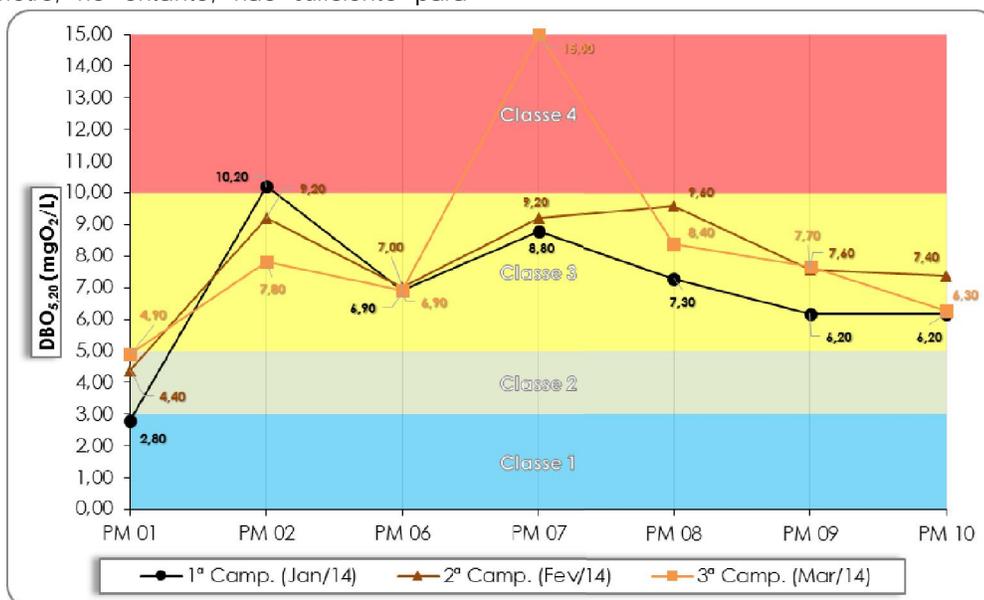
**Gráfico 30 - Variação longitudinal e sazonal da  $DBO_{5,20}$  durante a época de chuva no Córrego Água Boa.**

Nota-se por meio do Gráfico 30 que ocorre uma deterioração da qualidade da água em todas as campanhas, fato esperado considerando-se o aporte do efluente rico em matéria orgânica e as interferências supramencionadas. Sendo assim, avaliando-se as aferições sob a ótica da Deliberação CECA/MS n. 036/2012, para o parâmetro DBO<sub>5,20</sub>, o PM 02 indicou uma compatibilidade com águas de qualidade Classe 3 (no máximo 10,0 mgO<sub>2</sub>/L), apesar de na primeira campanha o valor apresentar uma pequena diferença ao limite desta classe, cerca de 10,2 mgO<sub>2</sub>/L.

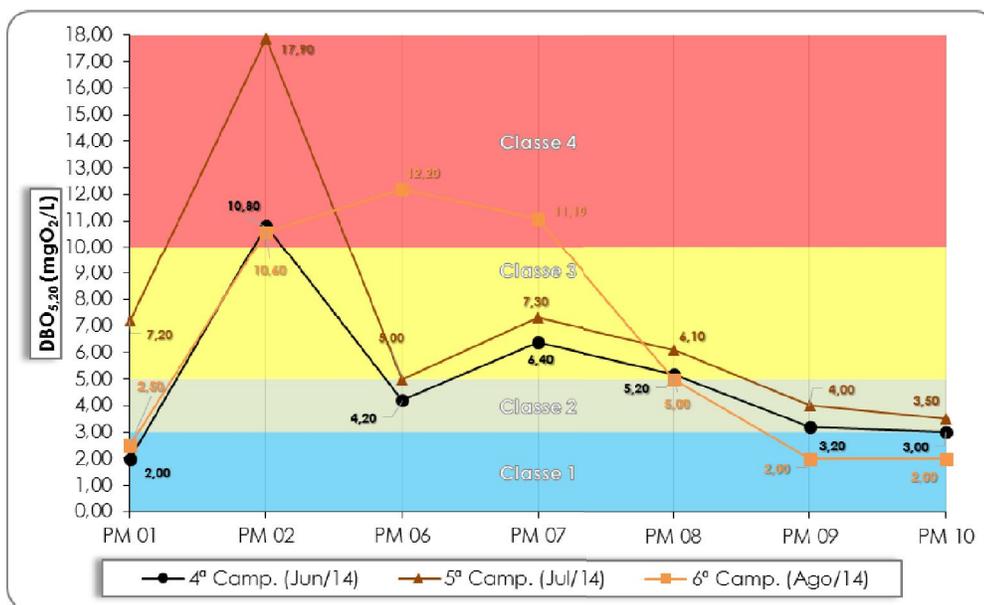
Gráfico 31 - Variação longitudinal e sazonal da DBO<sub>5,20</sub> durante a época de estiagem no Córrego Água Boa.

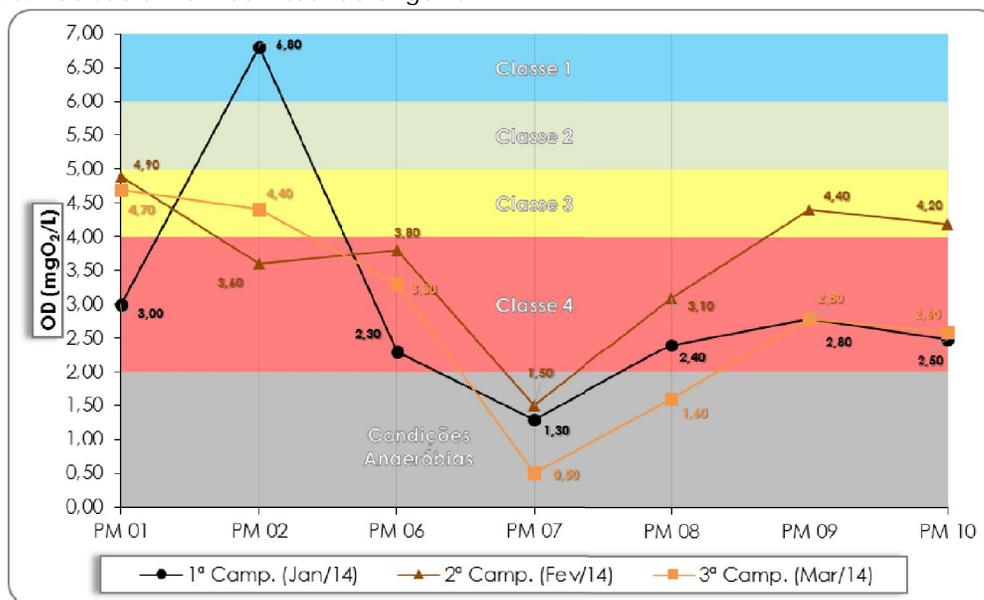
**Gráfico 32 - Variação longitudinal e sazonal do OD durante a época de chuva no Córrego Água Boa.**

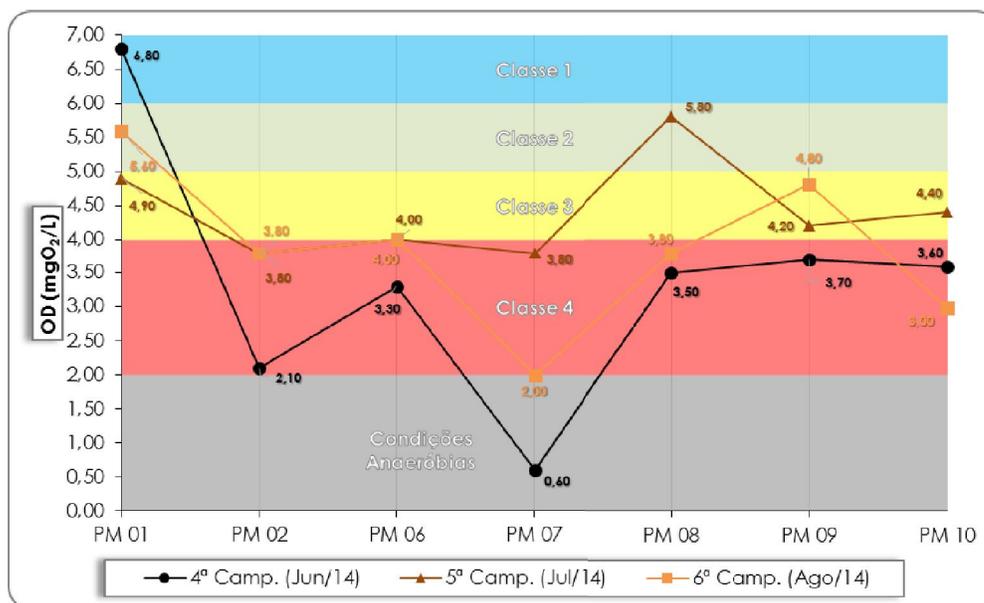
Gráfico 33 - Variação longitudinal e sazonal do OD durante a época de estiagem no Córrego Água Boa.

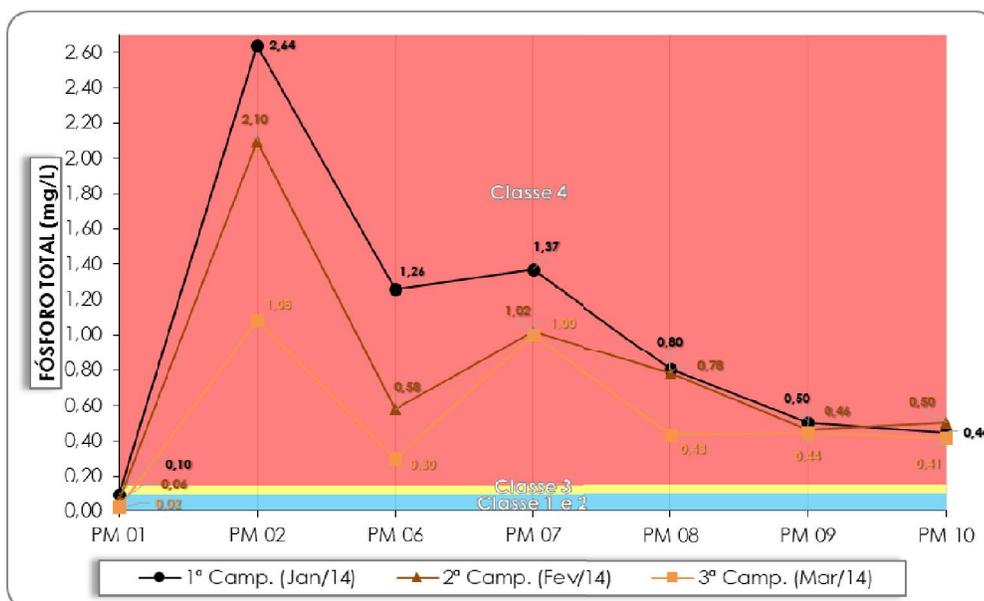
Gráfico 34 - Variação longitudinal e sazonal do Fósforo total durante a época de chuva no Córrego Água Boa.

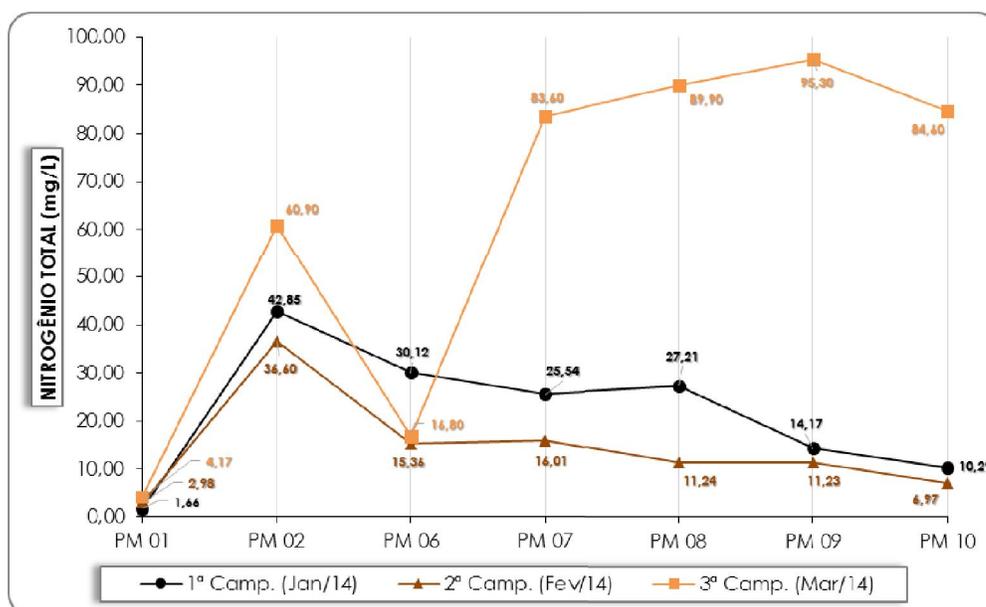
**Gráfico 35 - Variação longitudinal e sazonal do Nitrogênio total durante a época de chuva no Córrego Água Boa.**

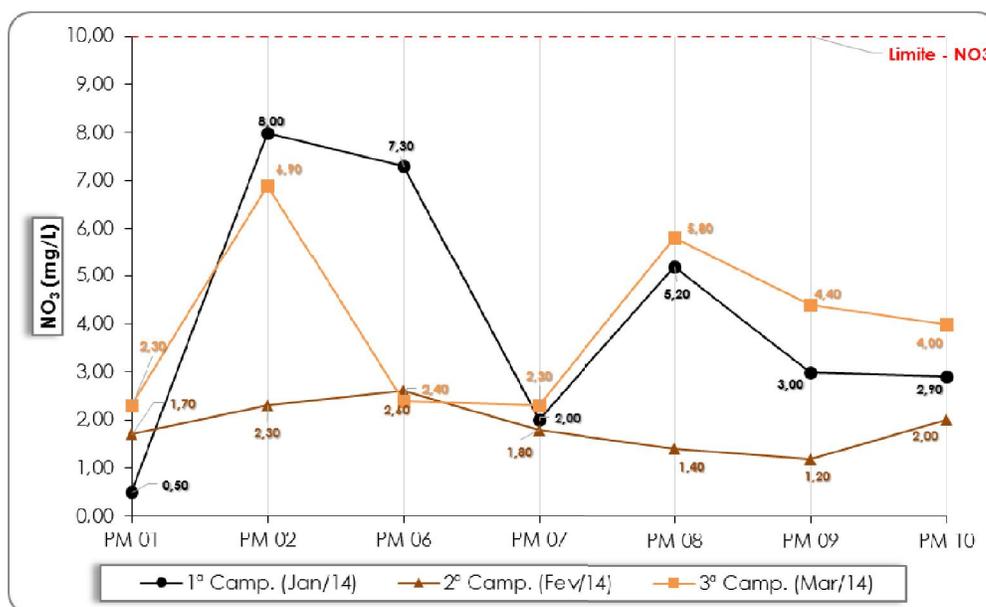
**Gráfico 36 - Variação longitudinal e sazonal do Nitrato durante a época de chuva no Córrego Água Boa.**  
Fonte: Elaborado pelos autores.

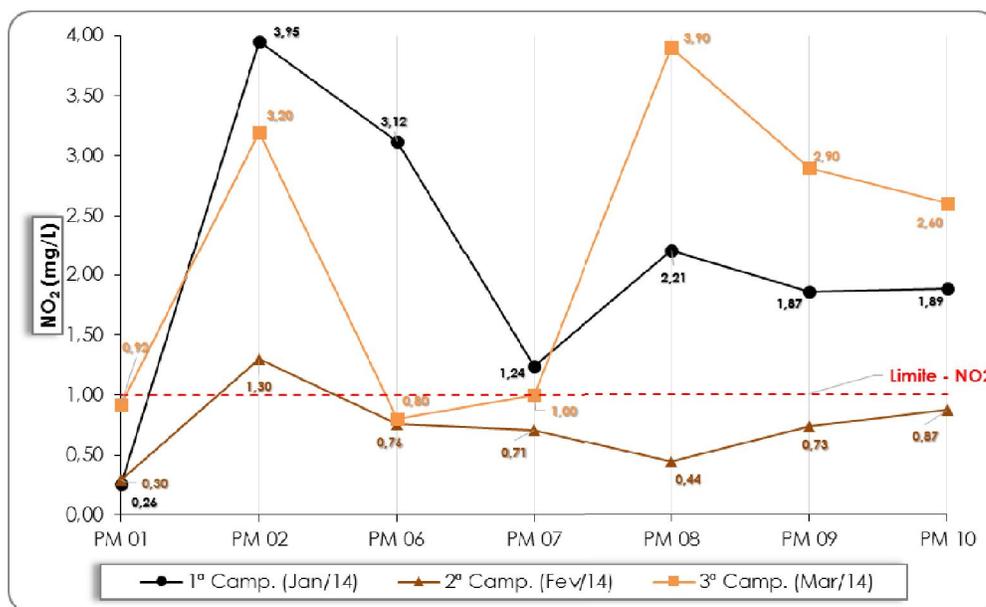
**Gráfico 37 - Variação longitudinal e sazonal do Nitrito durante a época de chuva no Córrego Água Boa.**  
Fonte: Elaborado pelos autores.
