ESTUDOS PARA SUBSIDIAR O  
**ENQUADRAMENTO DA MICROBACIA  
HIDROGRÁFICA DO CÓRREGO ÁGUA BOA**  
ATÉ A CONFLUÊNCIA COM O RIO DOURADOS

**VERSÃO FINAL - TOMO I**  
**PRODUTO 02 - DIAGNÓSTICO**

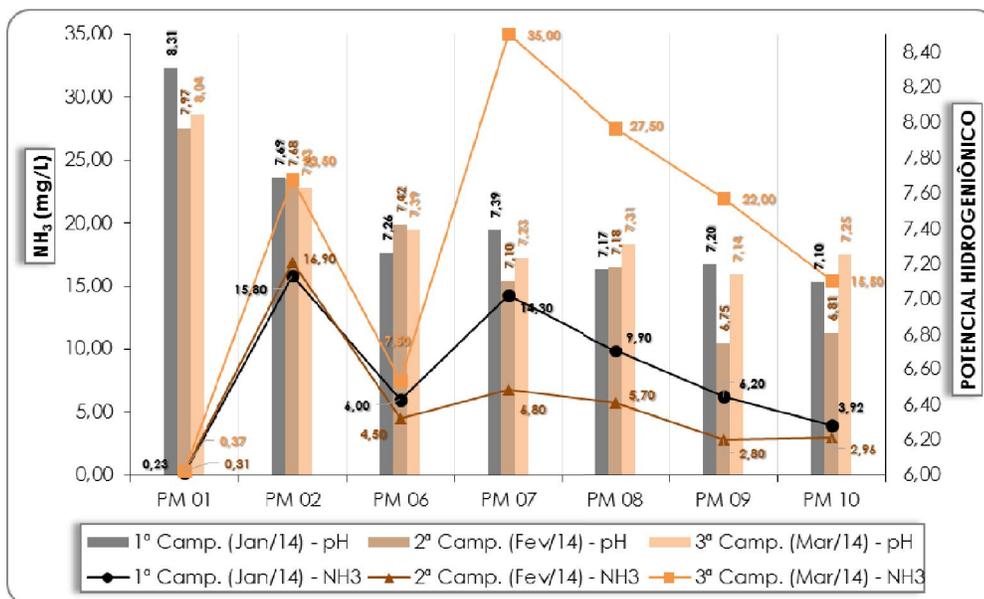
Gráfico 38 - Variação longitudinal e sazonal do Nitrogênio amoniacal durante a época de chuva no Córrego Água Boa.

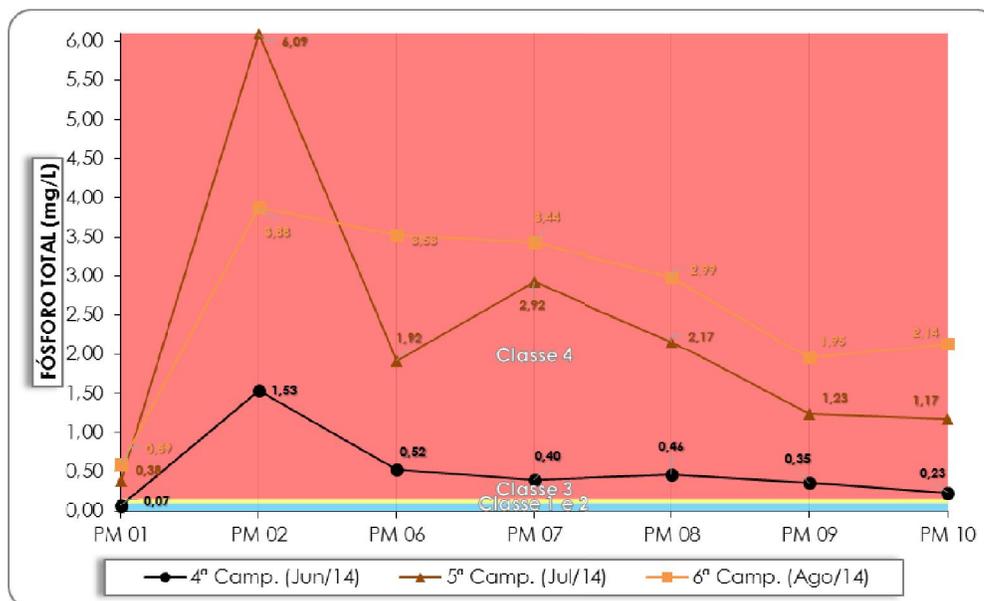
**Gráfico 39 - Variação longitudinal e sazonal do Fósforo total durante a época de estiagem no Córrego Água Boa.**

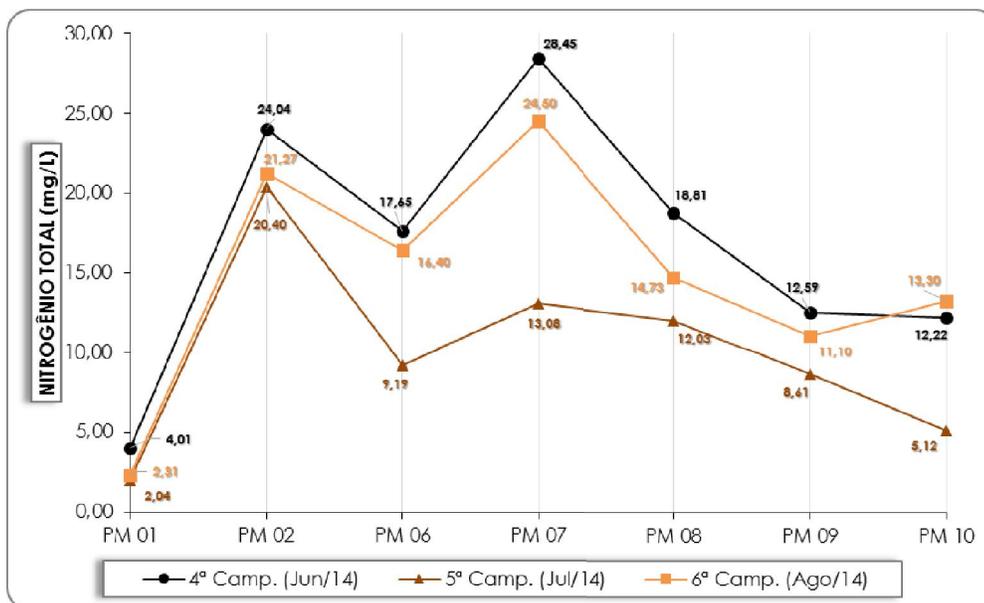
**Gráfico 40 - Variação longitudinal e sazonal do Nitrogênio total durante a época de estiagem no Córrego Água Boa.**

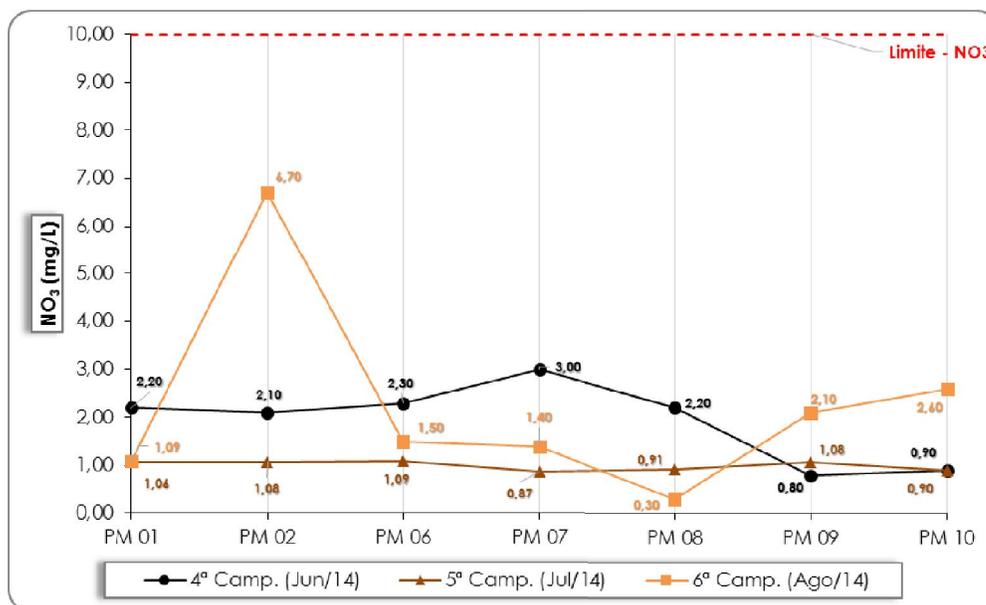
**Gráfico 41 - Variação longitudinal e sazonal do Nitrato durante a época de estiagem no Córrego Água Boa.**

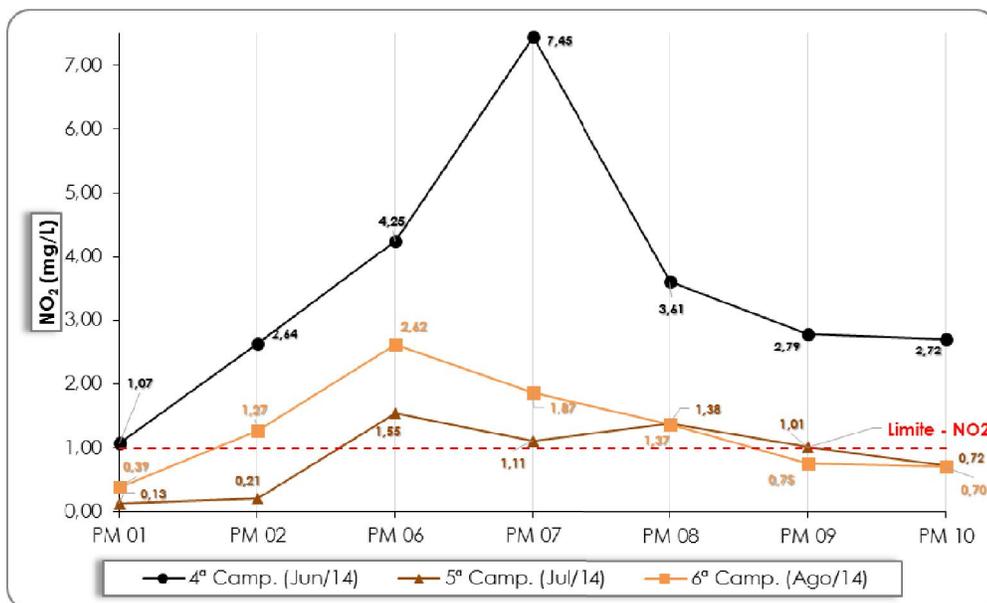
Gráfico 42 - Variação longitudinal e sazonal do Nitrito durante a época de estiagem no Córrego Água Boa.

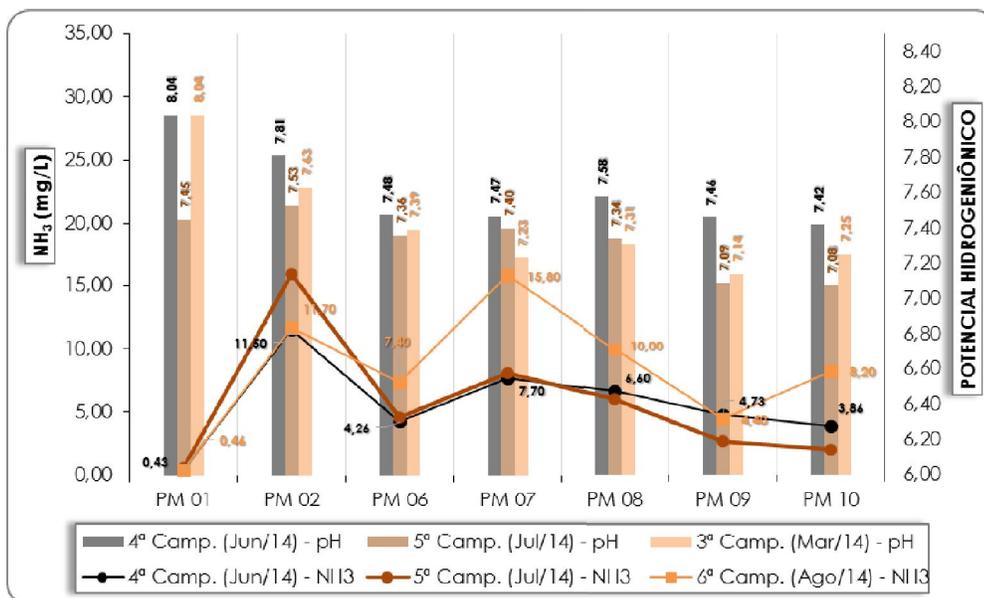
Gráfico 43 - Variação longitudinal e sazonal do Nitrogênio amoniacal durante a época de estiagem no Córrego Água Boa.

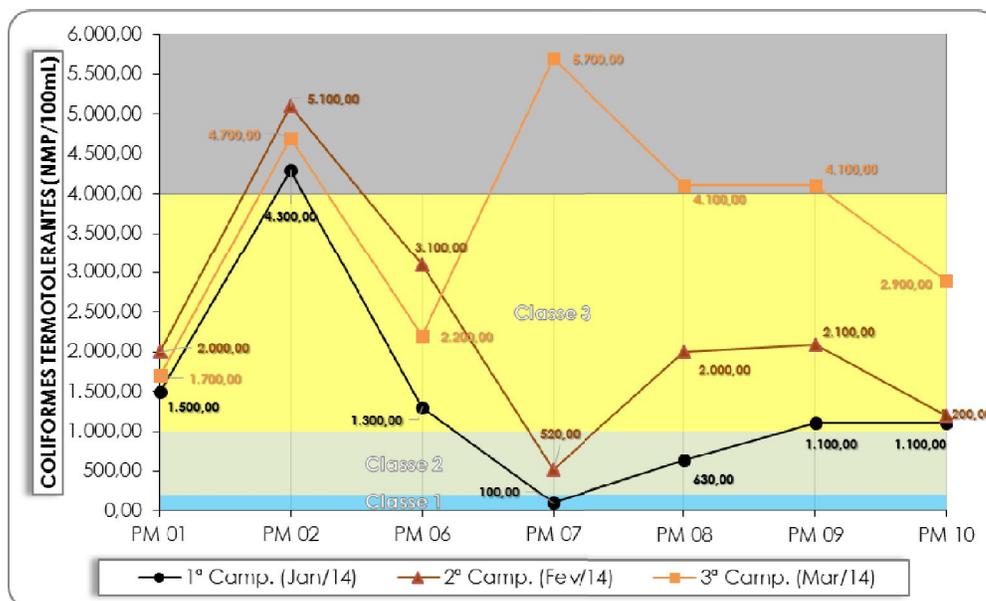
Gráfico 44 - Variação longitudinal e sazonal dos Coliformes totais durante a época de chuva no Córrego Água Boa.

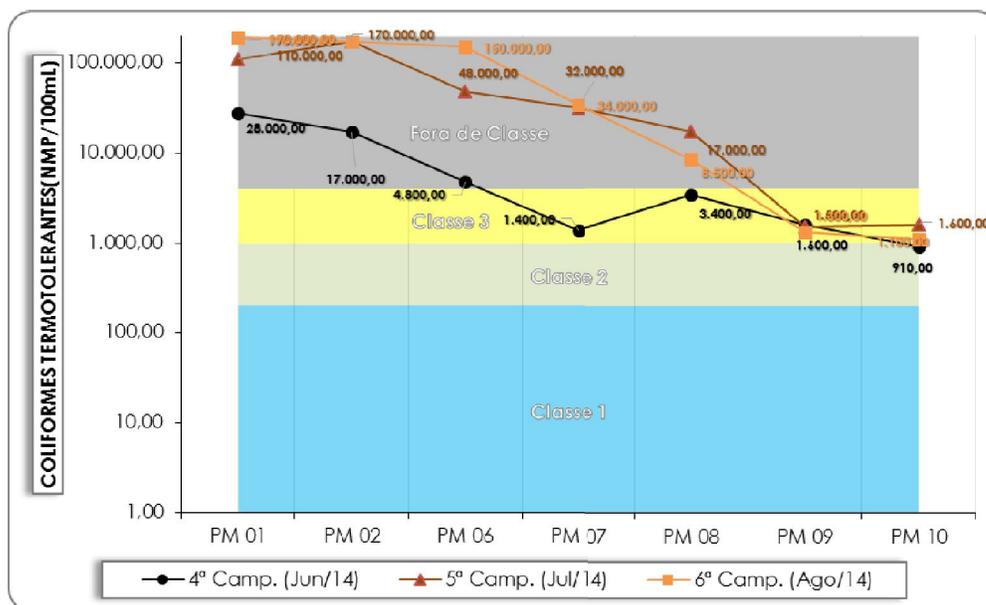
**Gráfico 45 - Variação longitudinal e sazonal do Coliformes termotolerantes durante a época de estiagem no Córrego Água Boa.**
