MONITOR DE SECAS

DEZEMBRO 2025

Mapa da caracterização da seca

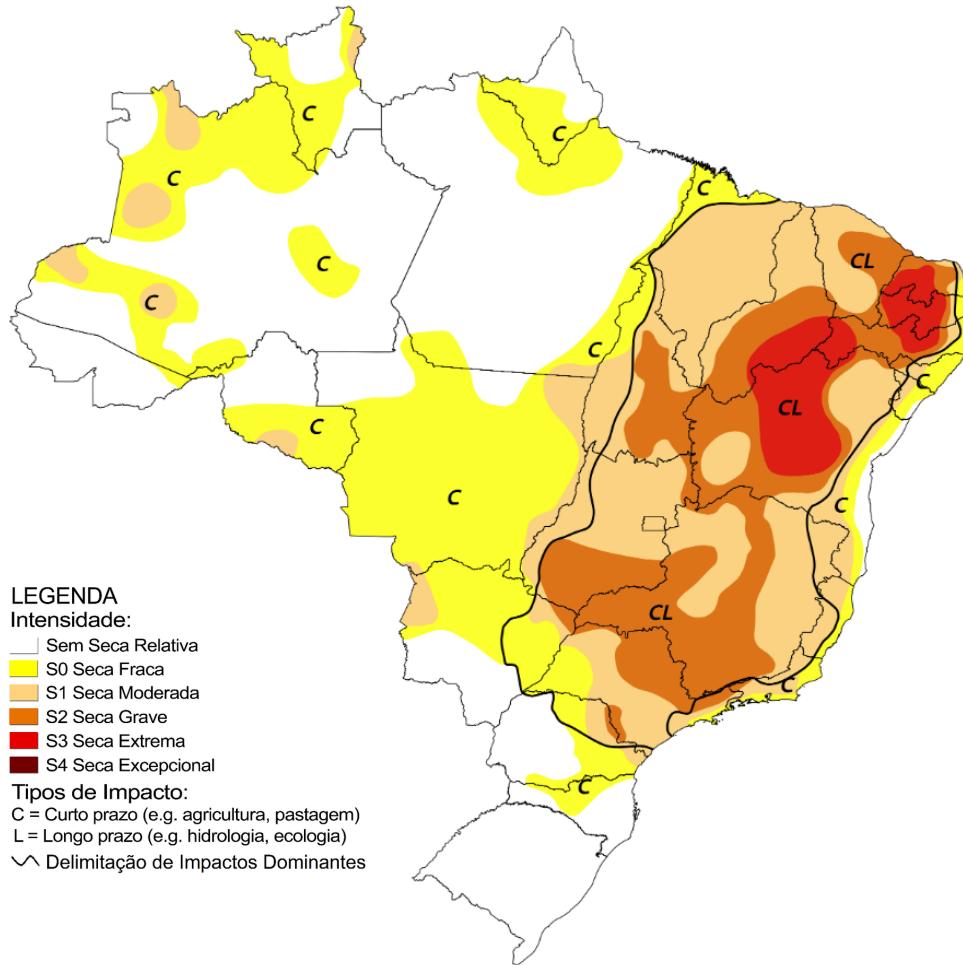
Fonte: Dados do site Monitor de Secas da ANA, 2025. (Mais informações atualizadas acesse [AQUI](#))

Devido às chuvas abaixo da normalidade, houve agravamento da seca no nordeste, que passou de moderada (S1) para grave (S2). Entretanto, com chuvas acima da normalidade, houve recuo da seca fraca (S0) no sul, e da moderada (S1) no leste do estado. Os impactos são de curto e longo prazo (CL) no leste, e curto prazo (C) no restante do estado.
