**APÊNDICE B – RELATÓRIO DE CARACTERIZAÇÃO *IN LOCO* DOS CURSOS HÍDRICOS
(TOMO I)**

1. CARACTERIZAÇÃO IN LOCO DOS CURSOS HÍDRICOS

ESTUDOS PARA SUBSIDIAR O ENQUADRAMENTO DA MICROBACIA HIDROGRÁFICA DO CÓRREGO ÁGUA BOA ATÉ A CONFLUÊNCIA COM O RIO DOURADOS

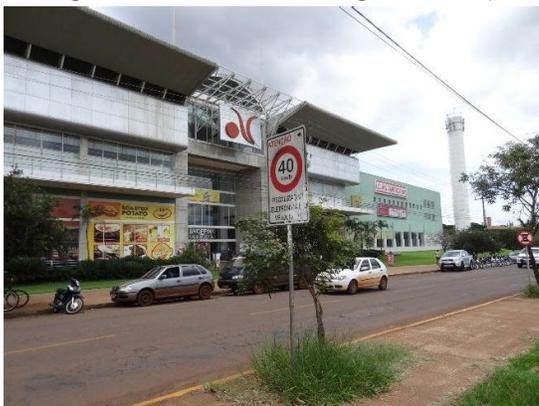
Figura 1 – Ponto de caracterização *in loco* 01, localizado na região da nascente do Córrego Paragem, nas coordenadas geográficas de latitude 22°13'38.28"S e longitude 54°47'37.18"O.

Assim, o ponto denominado 01 situado nas coordenadas geográficas de latitude 22°13'38.28"S e longitude 54°47'37.18"O e mostrado na Figura 1, consiste em um afloramento de água que forma um canal (destaque em azul) localizado próximo ao Shopping Avenida Center, porém no lado oposto da Rua Presidente Kennedy, cuja vegetação de APP basicamente é composta por gramíneas.

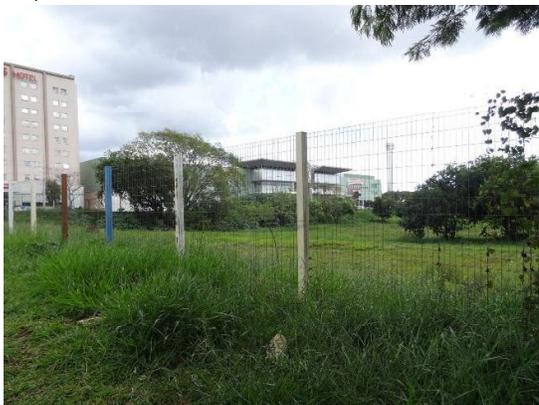
A seguir, foi caracterizado o ponto denominado de 02, localizado na região da nascente do Córrego Paragem, nas coordenadas geográficas de latitude 22°13'40.42"S e longitude 54°47'39.97"O, como pode ser visto na Figura 2, que evidencia a existência de um corpo hídrico (destaque em azul) em um dos locais de afloramento da

Figura 2 – Ponto de caracterização *in loco* 02, localizado na região da nascente do Córrego Paragem, nas coordenadas geográficas de latitude 22°13'40.42"S e longitude 54°47'39.97"O.

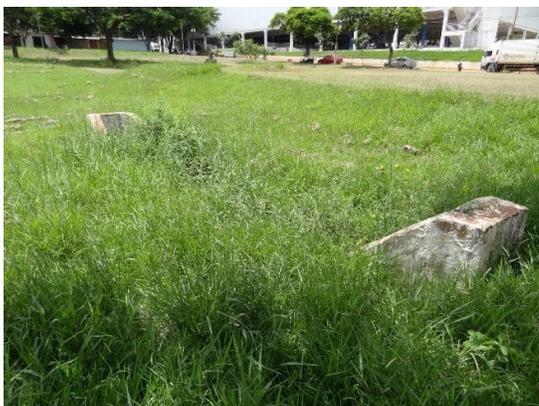
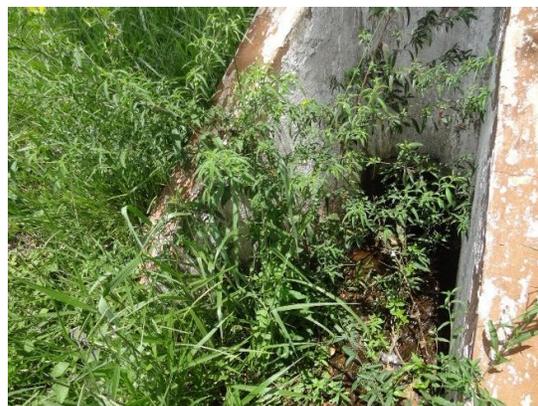
Como ilustra a Figura 4, observa-se o escoamento superficial através de tubos de drenagem de águas pluviais, com escoamento direcionado para a região da nascente do Córrego Paragem, dentro do Parque Arnulpho Fioravante.

Figura 4 – Ponto de caracterização *in loco* 04, localizado na região da nascente do Córrego Paragem, nas coordenadas geográficas de latitude 22°13'37.09"S e longitude 54°47'22.48"O.

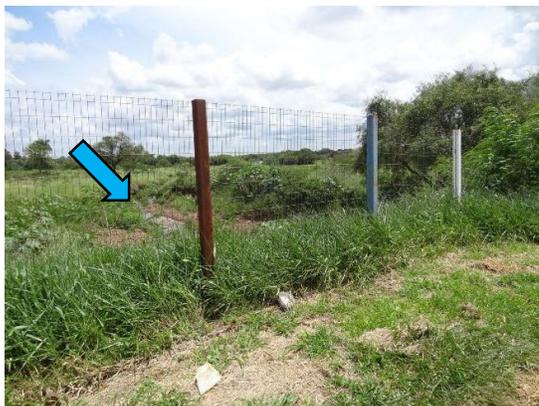
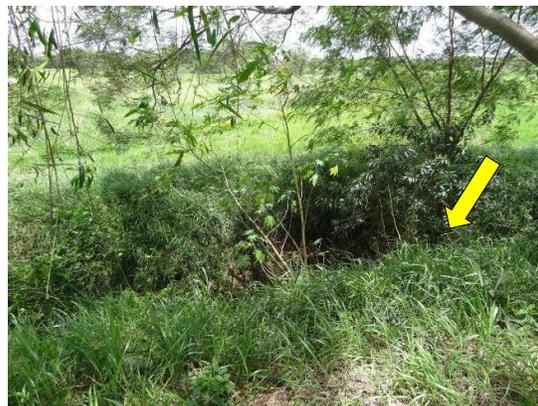
caracterizado mostra um canal (destaque em azul) que recebe contribuição de afloramentos de água na região. Ainda nesse ponto verifica-se também a existência de um canal (destaque em amarelo) de drenagem urbana na margem direita do referido curso hídrico.

Figura 5 – Ponto de caracterização *in loco* 05, localizado na região da nascente do Córrego Paragem, nas coordenadas geográficas de latitude 22°13'37.73"S e longitude 54°47'20.84"O.

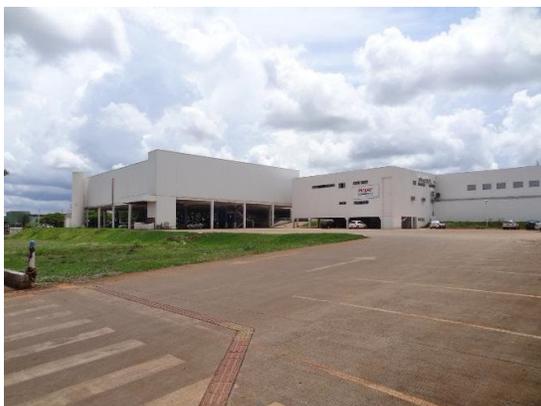
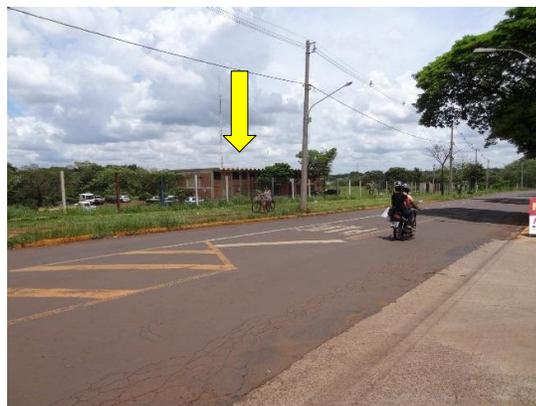
Neste local, pode-se observar através da Figura 6 que o ponto caracterizado está bem próximo do empreendimento Moser Home Center e também do Instituto de Meio Ambiente de Dourados – Imam (destacado em amarelo), o qual está localizado no interior da área do Parque Arnulpho Fioravante.

Figura 6 – Ponto de caracterização *in loco* 06, localizado na região da nascente do Córrego Paragem, nas coordenadas geográficas de latitude 22°13'36.45"S e longitude 54°47'16.38"O.

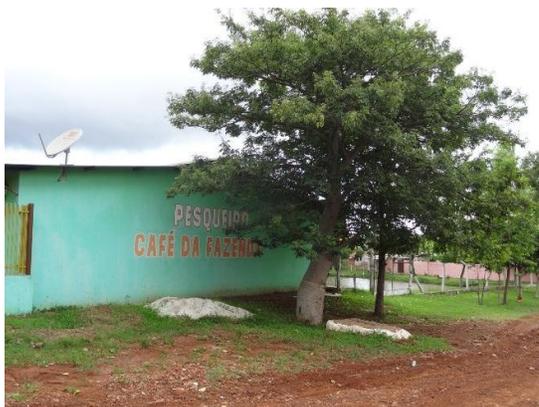
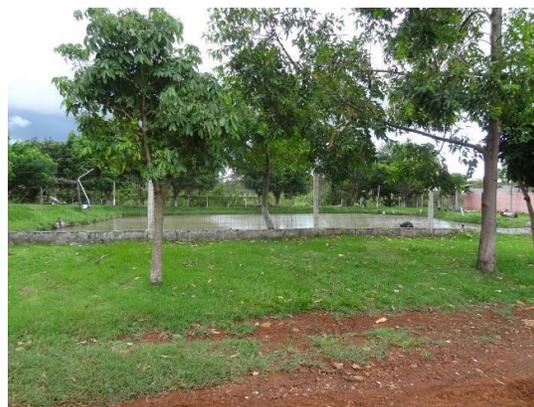
nota-se um empreendimento de piscicultura denominado de Pesqueiro Café da Fazenda, composto por dois tanques escavados, cuja água é proveniente de mina d'água, sendo o excedente destinado ao Córrego Paragem a jusante do Lago Arnulpho Fioravante.

Figura 11 – Ponto de caracterização *in loco* 11, localizado no entorno do Córrego Paragem, nas coordenadas geográficas de latitude $22^{\circ}14'0.64''S$ e longitude $54^{\circ}47'48.09''O$.

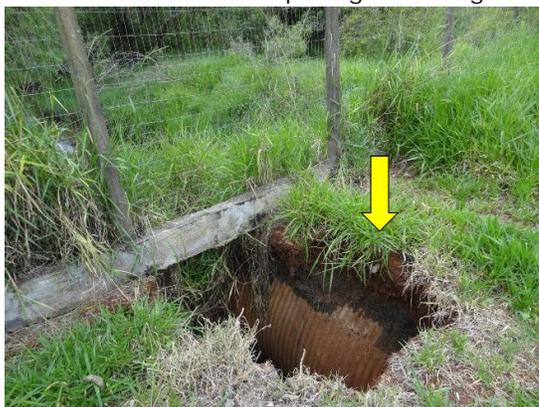
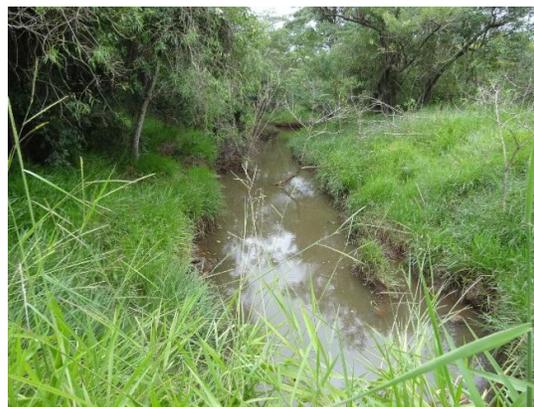
Local em que foi possível observar a existência de um duto de passagem das águas

do Córrego Paragem, que se encontra danificado por movimentação do solo em seu entorno, conforme evidenciado na Figura 12 (destaque em amarelo), sendo que o curso hídrico se encontra com vegetação ciliar bem preservada.

Figura 12 – Ponto de caracterização *in loco* 12, localizado no Córrego Paragem, nas coordenadas geográficas de latitude $22^{\circ}14'6.40''S$ e longitude $54^{\circ}47'38.34''O$.

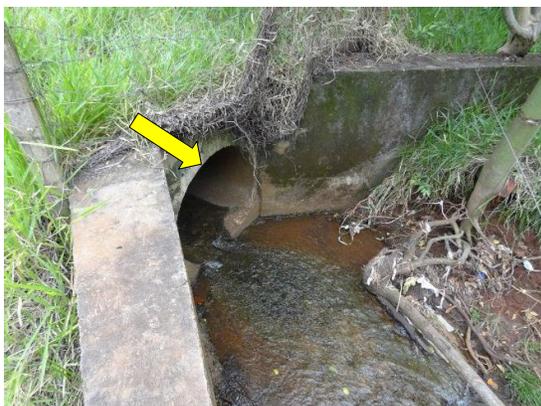
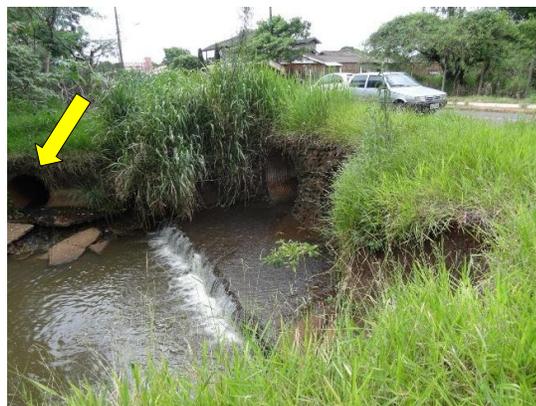
O ponto de caracterização 13, situado nas coordenadas geográficas de latitude $22^{\circ}14'7.04''S$ e longitude $54^{\circ}47'38.05''O$, evidencia que o Córrego Paragem recebe contribuição de água de drenagem urbana em suas duas margens, conforme ilustrado na Figura 13.

Figura 13 – Ponto de caracterização *in loco* 13, localizado no Córrego Paragem, nas coordenadas geográficas de latitude 22°14'7.04"S e longitude 54°47'38.05"O.

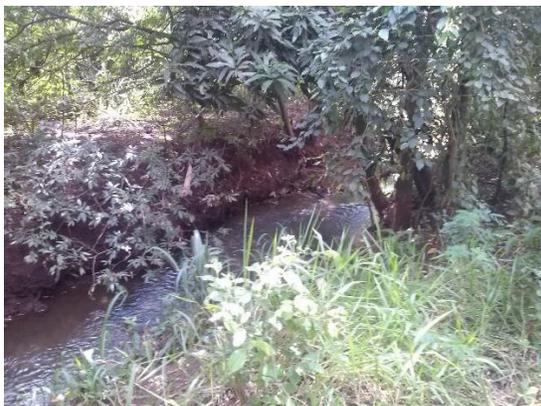
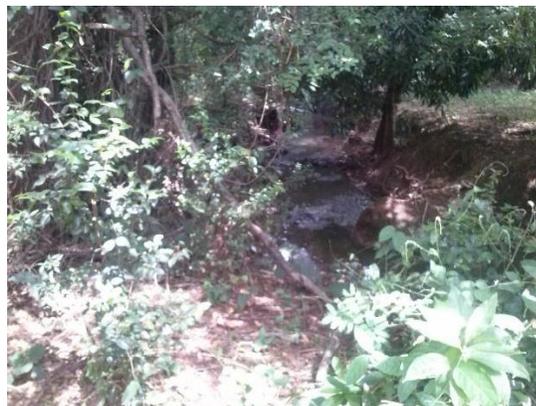
Pode-se observar na Figura 14 que o Córrego em questão possui a vegetação da mata ciliar arborizada e fragmentada. É importante frisar que neste ponto houve o monitoramento da qualidade da água superficial do referido curso hídrico.

Figura 14 – Ponto de caracterização *in loco* 14, localizado no Córrego Paragem a jusante do parque Arnulpho Fioravante, nas coordenadas geográficas de latitude 22°14'14.92"S e longitude 54°47'40.13"O.

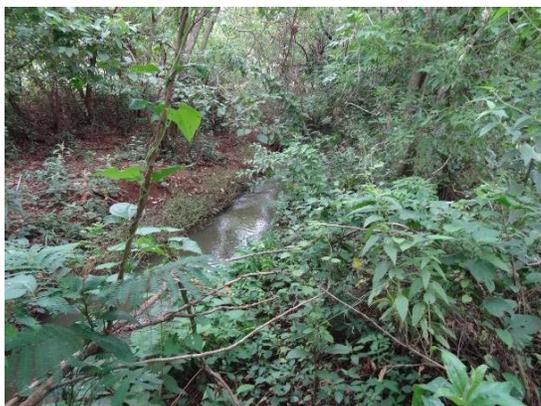
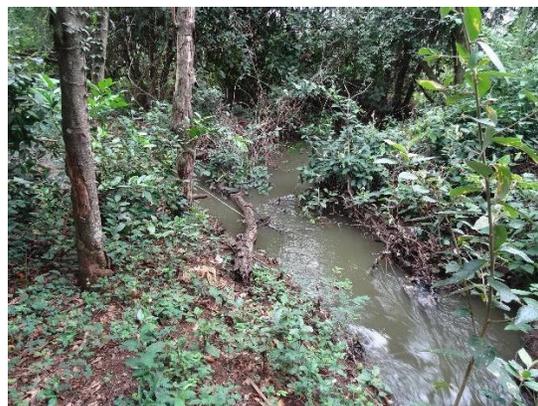
A Figura 15 mostra o Córrego Paragem e a vegetação ciliar presente, sendo o seu entorno apresentado na Figura 16 e Figura 17, as quais mostram a presença de animais, resíduos sólidos dispostos de forma irregular na área de preservação permanente e uma vegetação pouco densa e sem cercamento para impedir o acesso de animais ao curso hídrico. Ressalta-se que este local se encontra dentro do perímetro urbano de Dourados.

Figura 15 - Ponto de caracterização *in loco* 15, localizado no Córrego Paragem aproximadamente a 300 metros de distância a jusante do ponto 14, nas coordenadas geográficas de latitude 22°14'24.89"S e longitude 54°47'42.49"O.

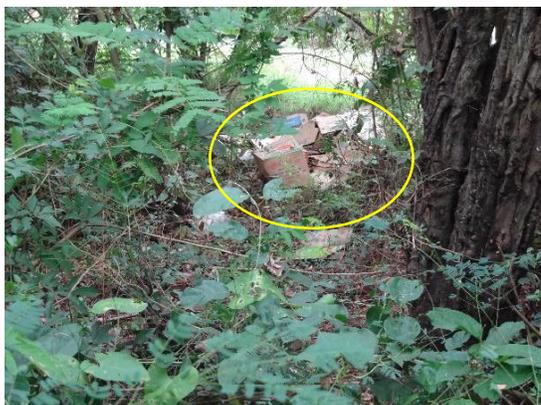
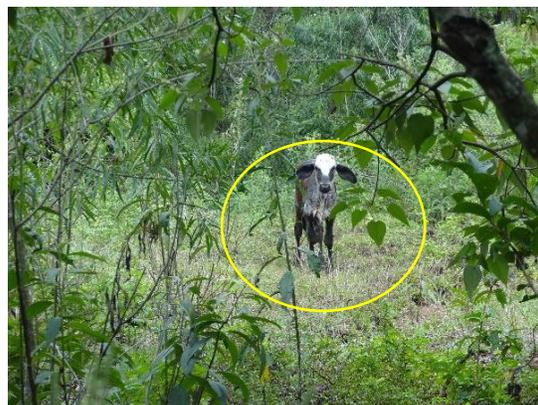
Figura 16 – Presença de resíduos sólidos e animais no ponto de caracterização 15.

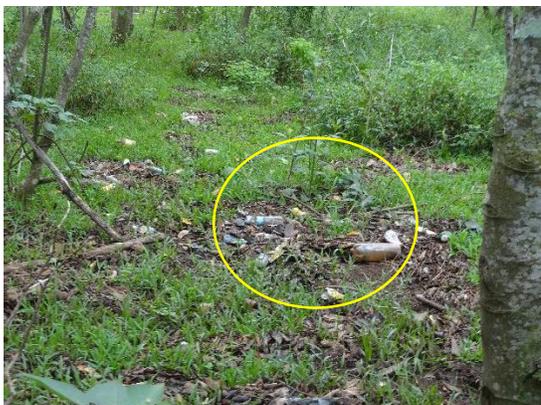
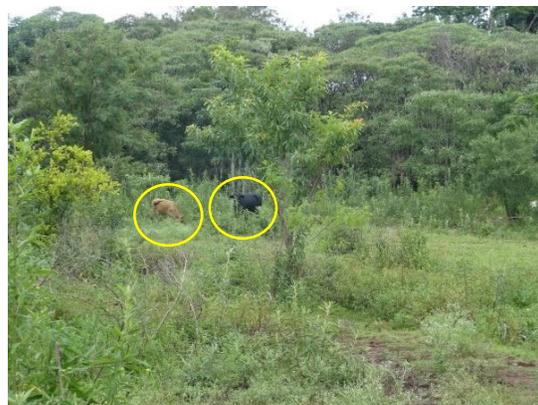
Figura 17 – Presença de resíduos sólidos e animais no entorno do ponto de caracterização 15.

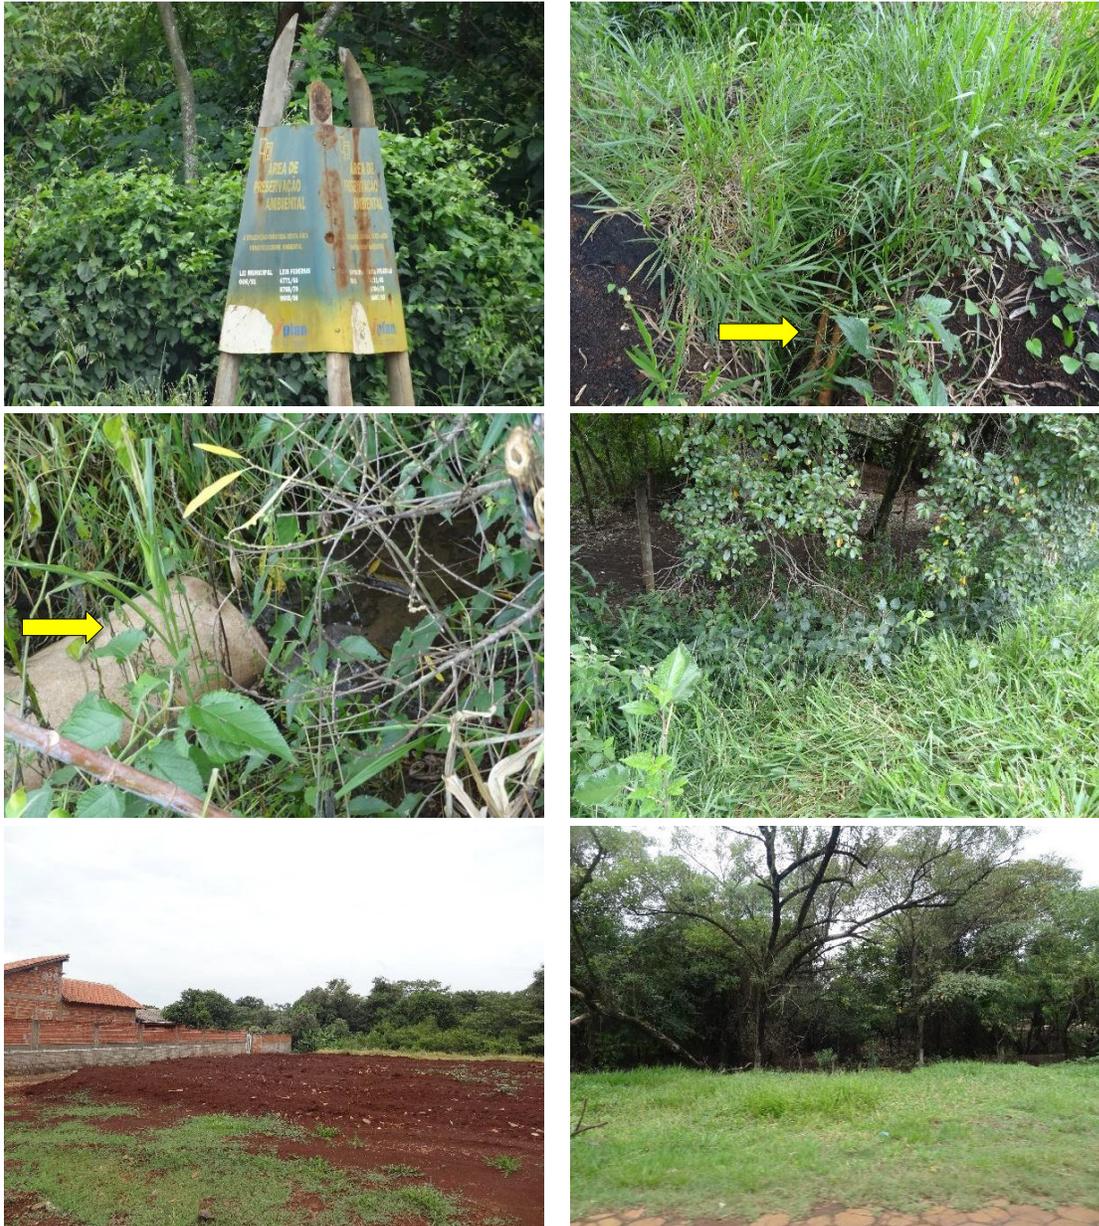
sinalização de área de preservação ambiental, conforme mostra a Figura 18; no entanto, constatou-se a presença de tubulação de cimento componente da drenagem urbana, e outra de PVC, cujo uso não se conseguiu identificar. É importante frisar que este local está locado dentro do perímetro urbano de

Figura 18 - Ponto de caracterização *in loco* 16, localizado no Córrego Paragem aproximadamente a 200 metros de distância a jusante do ponto 15, nas coordenadas geográficas de latitude 22°14'28.40"S e longitude 54°47'43.05"O.

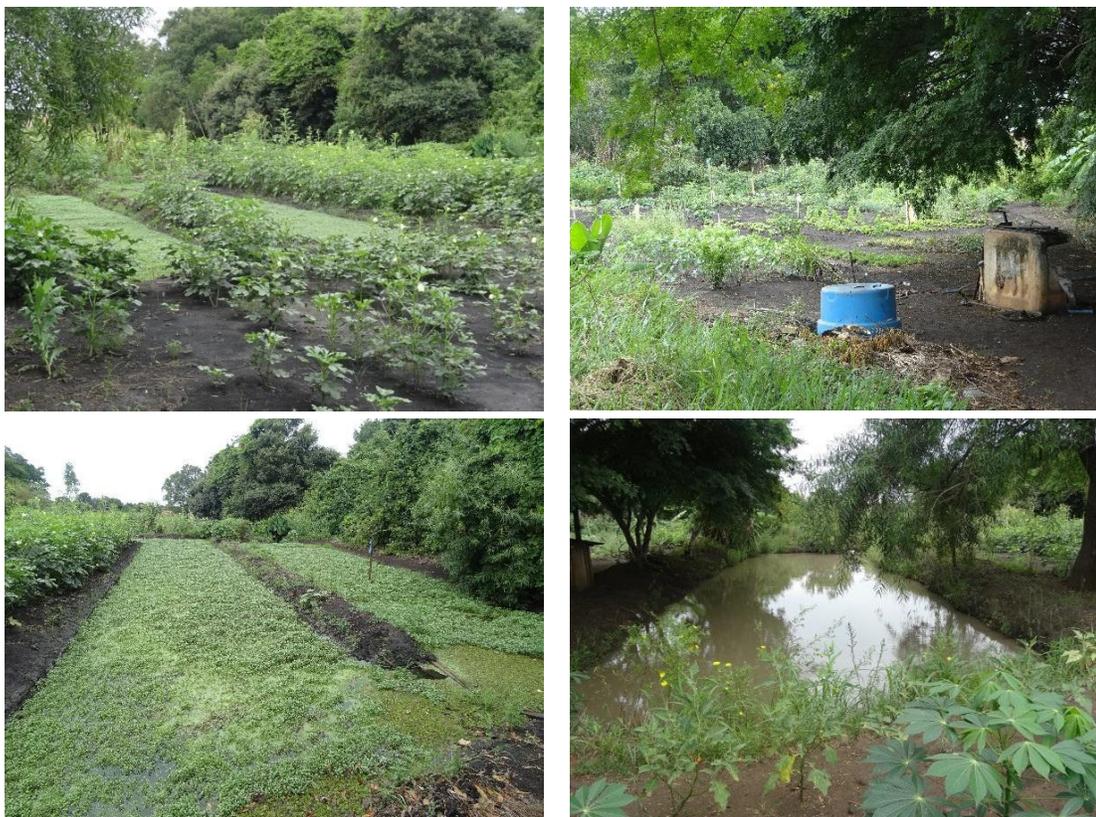
Aproximadamente a 100 metros de distância do ponto 16, foi caracterizado o ponto denominado 17 no Córrego Paragem, nas coordenadas geográficas de latitude 22°14'31.05"S e longitude 54°47'43.19"O. Neste local constatou-se o cultivo de horta, havendo um reservatório de água utilizado para a irrigação da mesma, conforme mostrado na Figura 19. Ressalta-se que esta atividade encontra-se locada aproximadamente a 25

metros do curso hídrico em estudo e não foi possível constatar se há captação ou lançamento no Córrego.

Figura 19 - Ponto de caracterização *in loco* 17, localizado no Córrego Paragem, perímetro urbano de Dourados, MS, nas coordenadas geográficas de latitude 22°14'31.05"S e longitude 54°47'43.19"O.

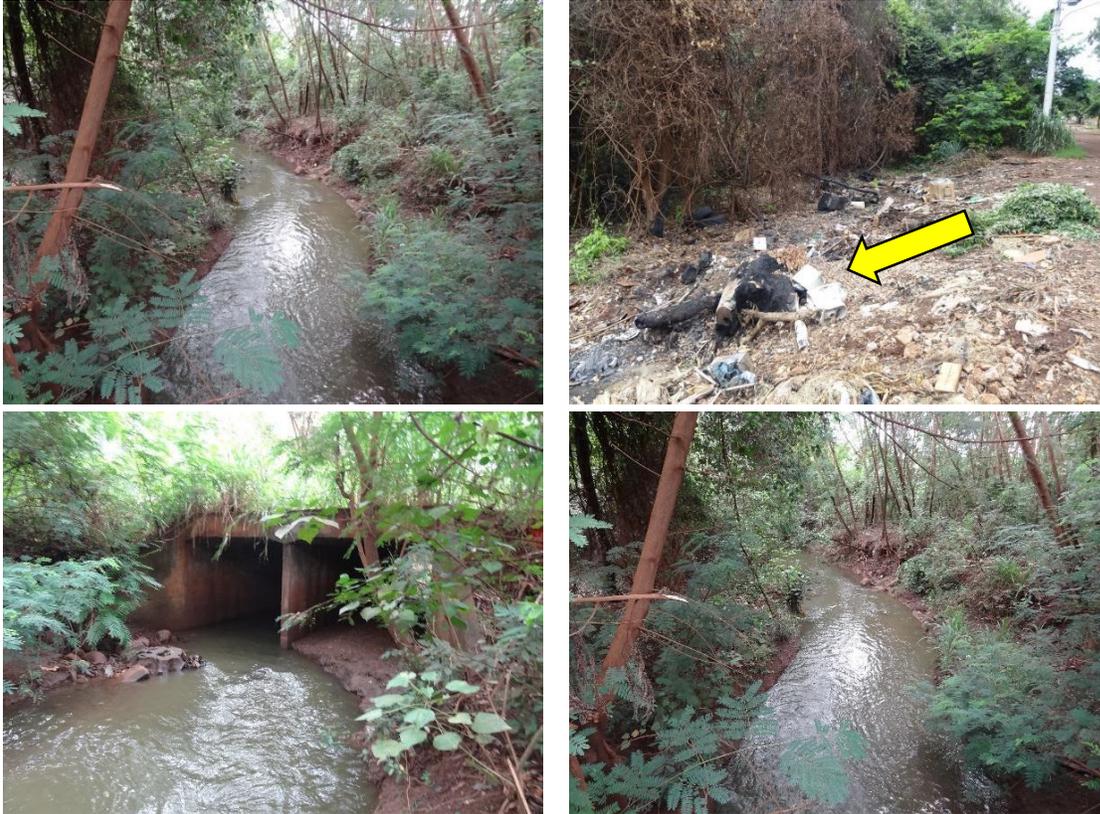
O ponto 18 situa-se aproximadamente 300 metros a jusante do ponto 17, nas coordenadas geográficas de latitude 22°14'37.38"S e longitude 54°47'52.21"O. Neste local foi possível observar a disposição irregular de resíduos sólidos e uma ponte sobre o referido curso hídrico (Figura 20), a qual tem função de ligar a Rua Vereador Aguiar Ferreira de Souza (margem direita com Córrego Paragem) à Rua Z cinco (margem esquerda do referido curso hídrico).

Figura 20 – Ponto de caracterização *in loco* 18, localizado no Córrego Paragem, área urbana de Dourados, MS, nas coordenadas geográficas de latitude 22°14'37.38"S e longitude 54°47'52.21"O.

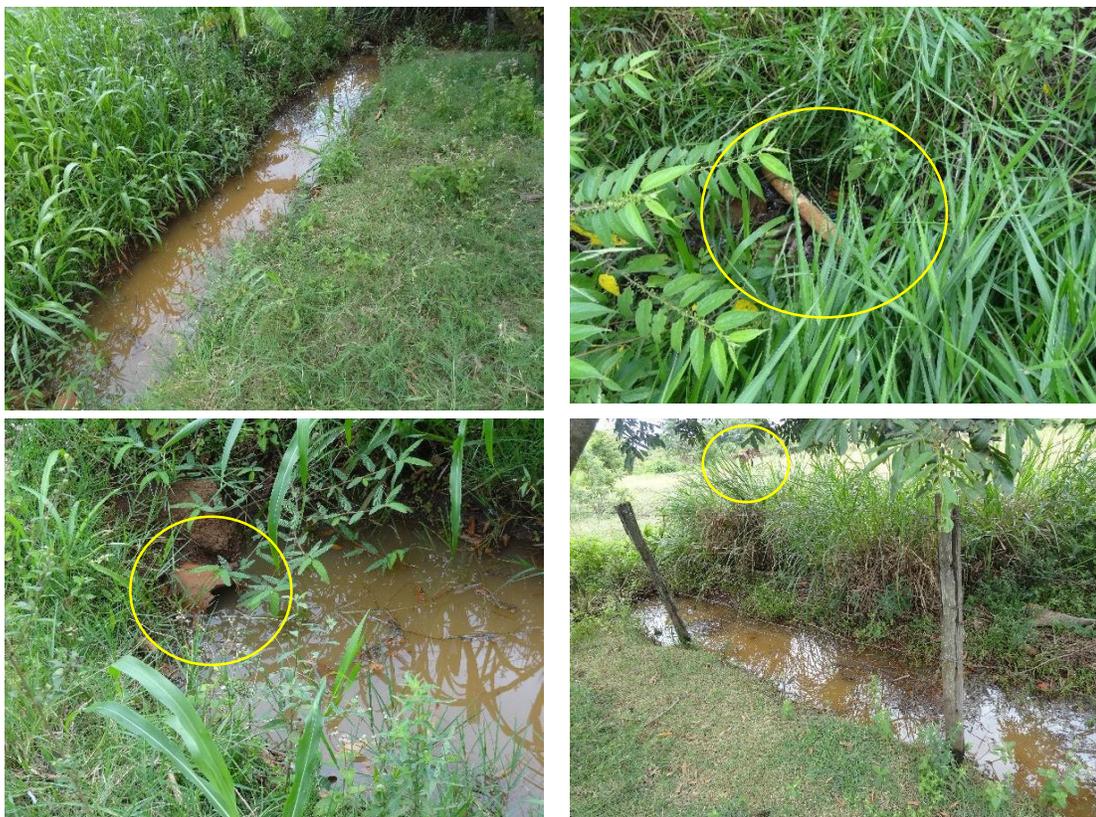
Neste local, constatou-se a passagem de tubos de PVC sobre o curso hídrico e a presença de animais silvestres no entorno, conforme mostrado na Figura 21. O ponto de deságue do tubo no curso hídrico não foi identificado.

Figura 21 – Ponto de caracterização *in loco* 19, localizado no Córrego sem Denominação, afluente do Córrego Paragem na área urbana de Dourados, MS; nas coordenadas geográficas de latitude 22°14'42.04"S e longitude 54°47'48.67"O.

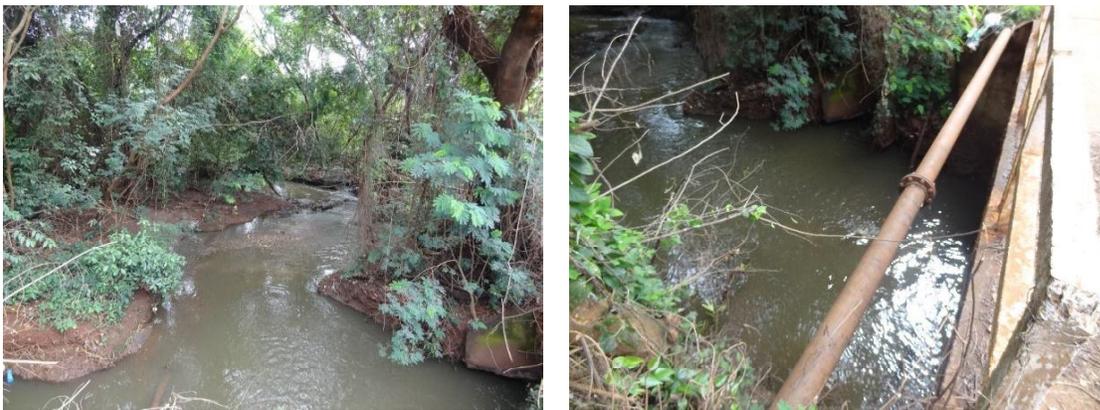
A Figura 23 mostra a referida ponte de onde se observa o Córrego Paragem e uma tubulação de aço pertencente ao sistema de coleta de esgoto sanitário, neste trecho existe vegetação ciliar porém bastante alterada.

Figura 23 - Ponto de caracterização *in loco* 21, localizado no Córrego Paragem, perímetro urbano de Dourados, nas coordenadas geográficas de latitude $22^{\circ}15'1.63''S$ e longitude $54^{\circ}48'1.84''O$.

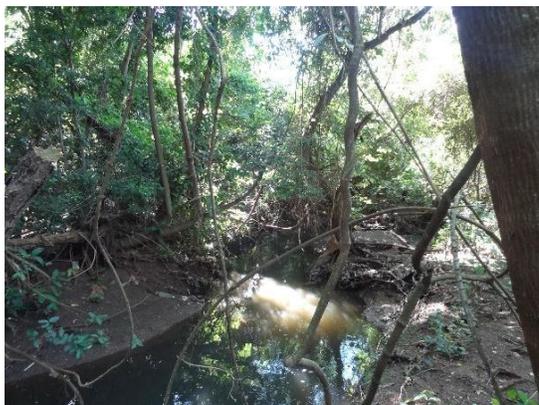
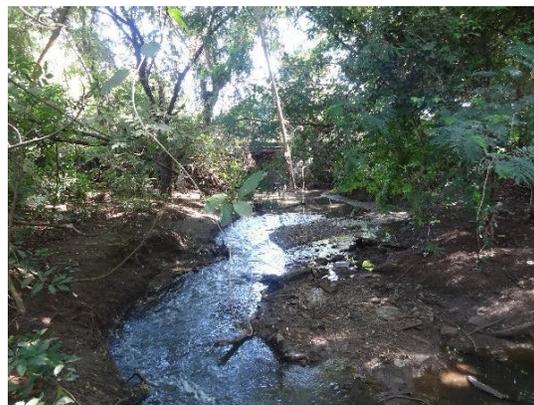
Figura 24 - Ponto de caracterização *in loco* 22 e de monitoramento de qualidade e quantidade das águas superficiais do Córrego Paragem, no perímetro urbano de Dourados, MS, locado nas coordenadas geográficas de latitude 22°15'2.10"S e longitude 54°48'1.91"O.

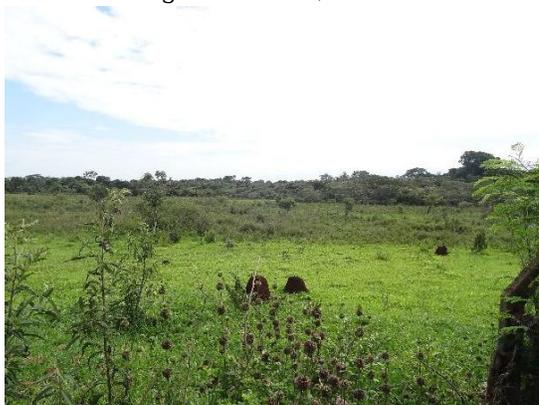
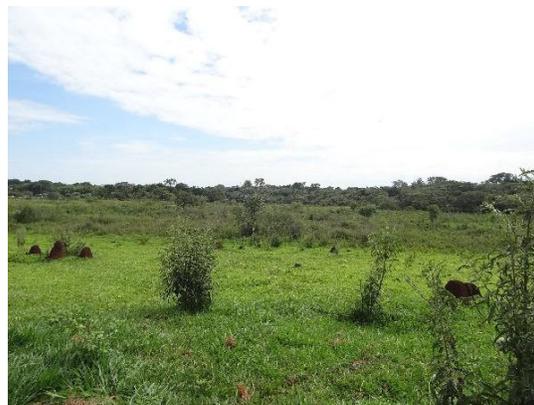
geográficas de latitude 22°15'13.07"S e longitude 54°47'45.86"O, apenas caracterizou-se através da Figura 25 a área de entorno do referido curso hídrico e denominou-se tal local como ponto de caracterização *in loco* 23.

Figura 25 – Ponto de caracterização *in loco* 23, próximo ao Córrego Paragem no perímetro urbano de Dourados, nas coordenadas geográficas de latitude 22°15'13.07"S e longitude 54°47'45.86"O.

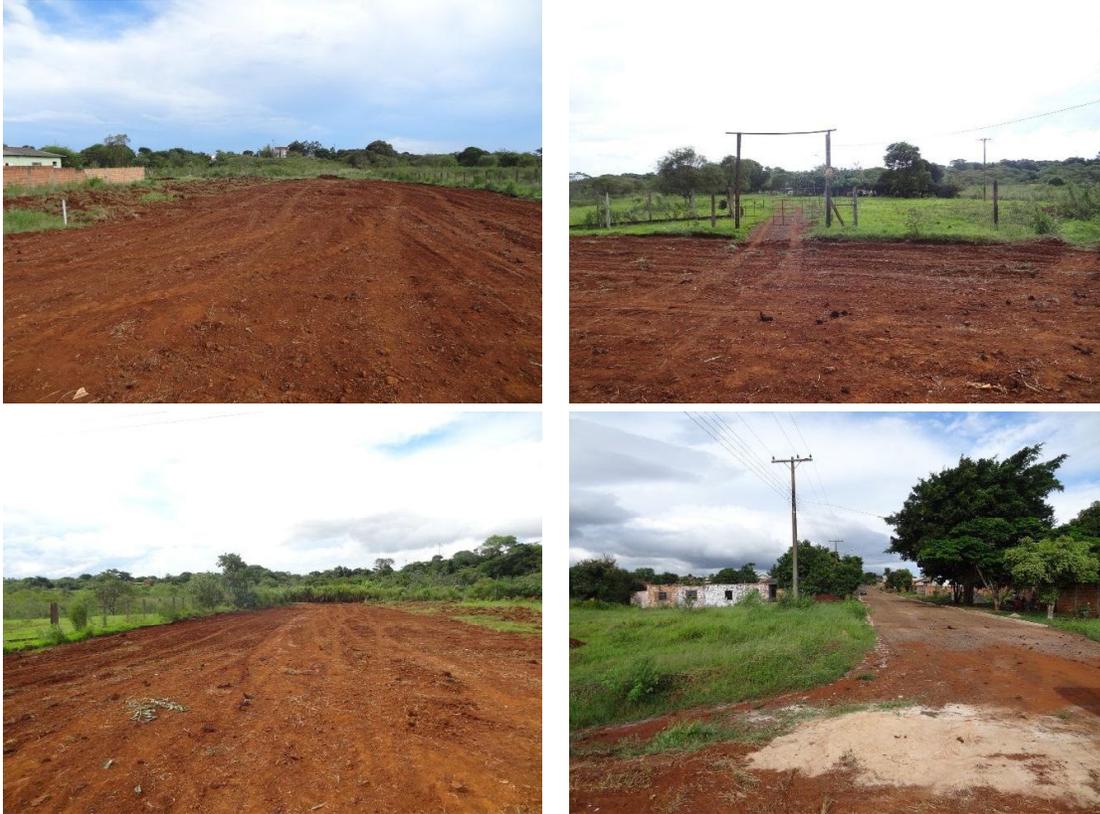
Já no ponto de caracterização 24, no entorno do Córrego Paragem, nas coordenadas geográficas de latitude 22°15'21.71"S e longitude 54°47'38.70"O. Como mostra a Figura 26, o local ainda é pouco urbanizado, constituído por uma chácara no entorno do Córrego Paragem.

Figura 26 - Ponto de caracterização *in loco* 24, localizado no Córrego Paragem, nas coordenadas geográficas de latitude 22°15'21.71"S e longitude 54°47'38.70"O.

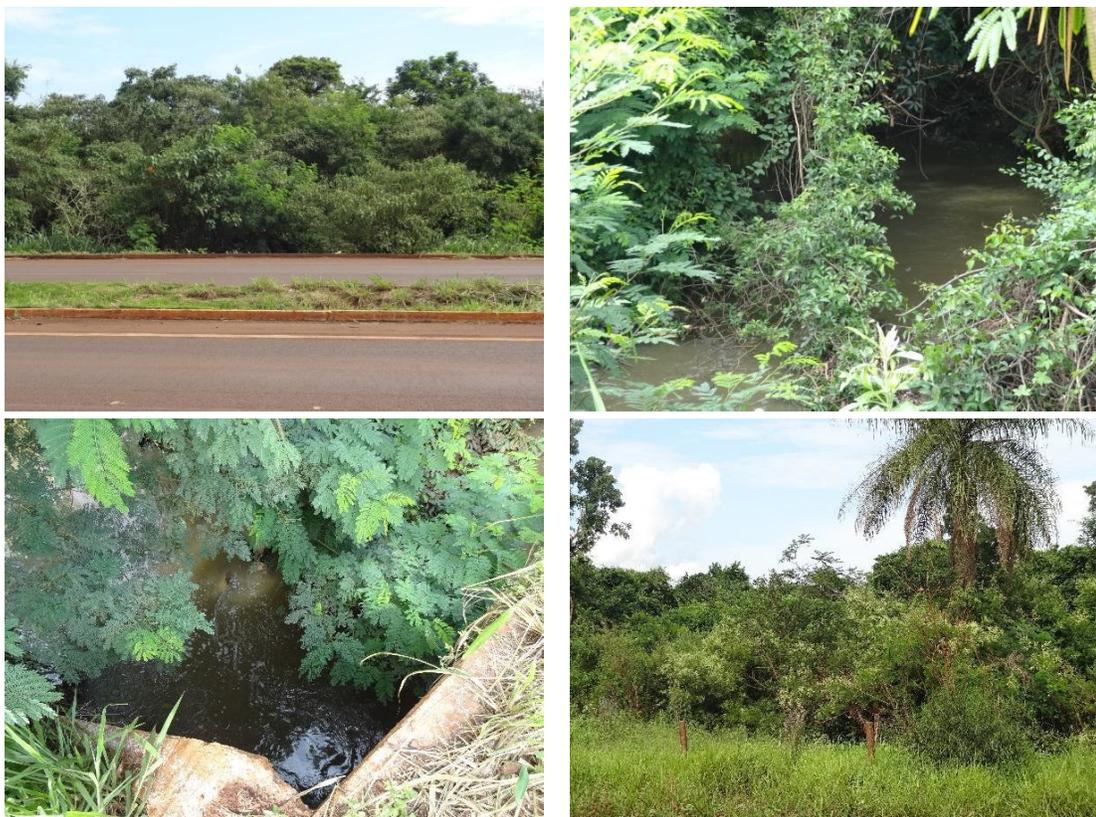
No ponto de caracterização *in loco* 25, situado nas coordenadas geográficas de latitude 22°15'31.86"S e longitude 54°47'46.32"O, o Córrego Paragem passa sob a BR 163, conforme pode ser visto na Figura 27, onde também pode-se observar a vegetação ciliar densa, confirmando o difícil acesso pelas sua margem conforme explanado no ponto anterior.

Figura 27 - Ponto de caracterização *in loco* 25, localizado no Córrego Paragem e locado dentro do perímetro urbano de Dourados, MS, nas coordenadas geográficas de latitude 22°15'31.86"S e longitude 54°47'46.32"O.

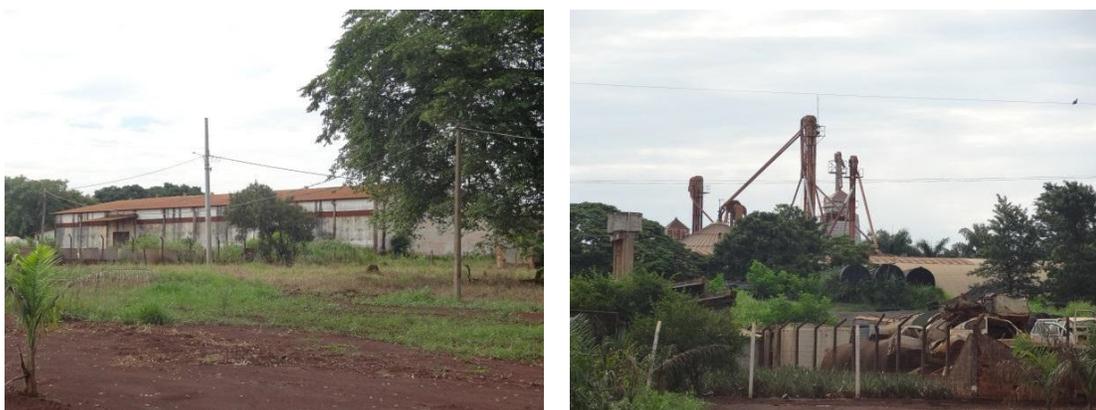
A seguir a equipe contratada deslocou-se para o ponto denominado 26, o qual possui as coordenadas geográficas de latitude 22°15'44.32"S e longitude 54°48'2.70"O. Este local

situa-se no limiar do limite urbano municipal, onde é possível observar algumas atividades de caráter econômico (mecânica, silos, entre outros), conforme mostrado na Figura 28.

Figura 28 - Ponto de caracterização *in loco* 26, localizado no Córrego Paragem no perímetro urbano de Dourados, MS, nas coordenadas geográficas de latitude 22°15'44.32"S e longitude 54°48'2.70"O.

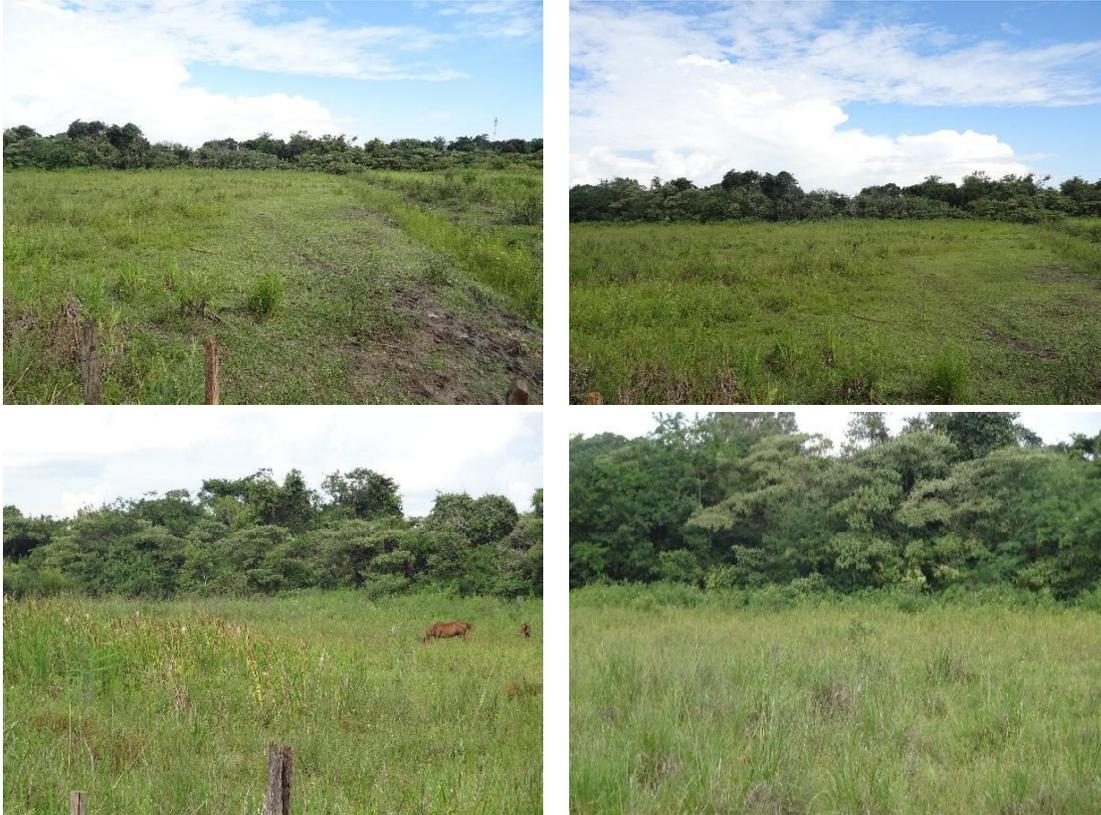
O acesso ao curso hídrico foi impossibilitado devido à existência de vegetação densa próximo ao Córrego, bem

como pelo fato de o entorno possuir área úmida, conforme mostrado na Figura 29.

Figura 29 – Ponto de caracterização *in loco* 27 no Córrego Paragem, localizado na zona rural de Dourados, MS, nas coordenadas geográficas de latitude 22°15'41.30"S e longitude 54°47'53.18"O.

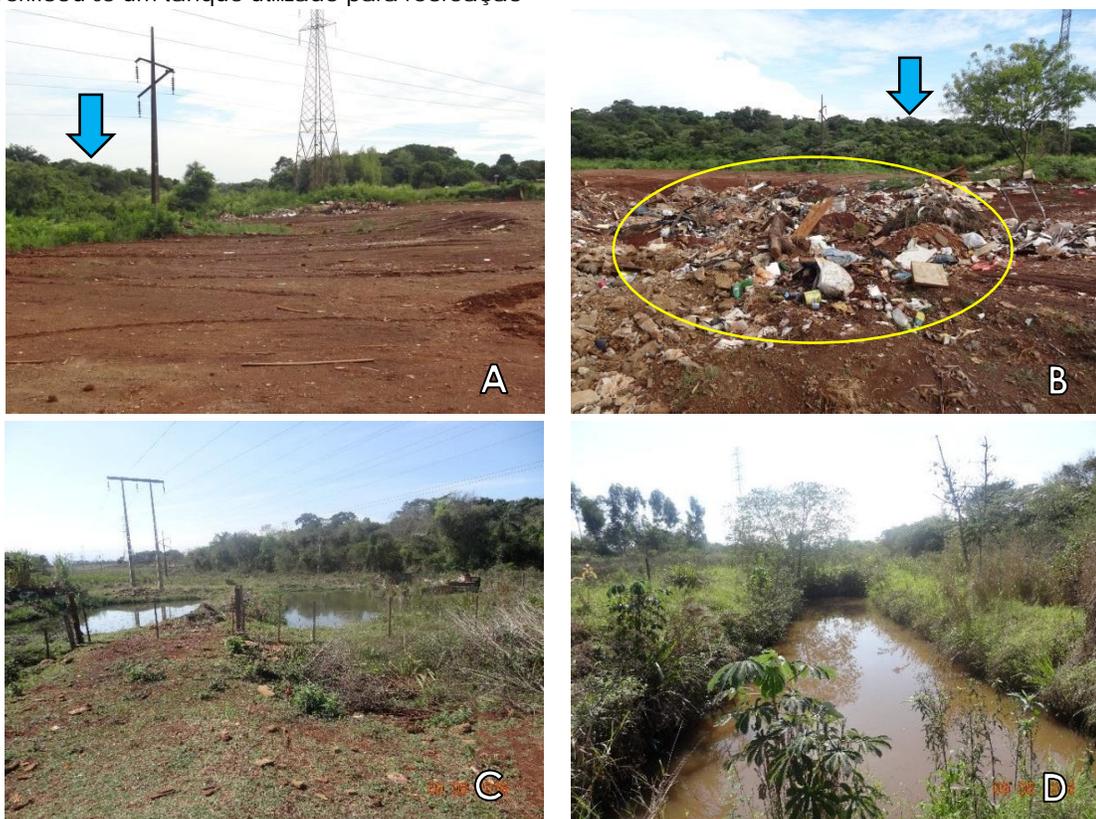
geográficas de latitude $22^{\circ}15'53.66''S$ e longitude $54^{\circ}47'57.89''O$, observou-se a disposição de resíduos sólidos próximo ao Córrego. É importante ressaltar que ao redor deste ponto há alguns tanques escavados de piscicultura, em sua maioria desativados, cuja água é oriunda de minas d'água, sendo que em apenas uma das propriedades visitadas verificou-se um tanque utilizado para recreação

(pesca amadora por particulares). A Figura 31 apresenta os registros que caracterizam o ponto levantado.

Ressalta-se que os destaques na cor azul indicam o local em que está localizado o Córrego Paragem e em amarelo a presença de resíduos sólidos expostos a céu aberto no solo.

Figura 31 – (A e B) Ponto de caracterização *in loco* 28, localizado próximo ao Córrego Paragem na zona rural de Dourados, MS, nas coordenadas geográficas de latitude $22^{\circ}15'53.66'' S$ e longitude $54^{\circ}47'57.89'' O$, onde observa-se o descarte de resíduos sólidos diretamente sobre o solo; (C) Conjunto de açudes desativados localizados nas coordenadas geográficas de latitude: $22^{\circ}15'52.79''S$ e longitude: $54^{\circ}47'56.67''O$ e (D) Tanques de piscicultura desativados utilizados apenas para criação de peixes com finalidade de recreação e consumo familiar situados nas coordenadas geográficas de latitude: $22^{\circ}16'0.05''S$ e longitude: $54^{\circ}48'0.37''O$.

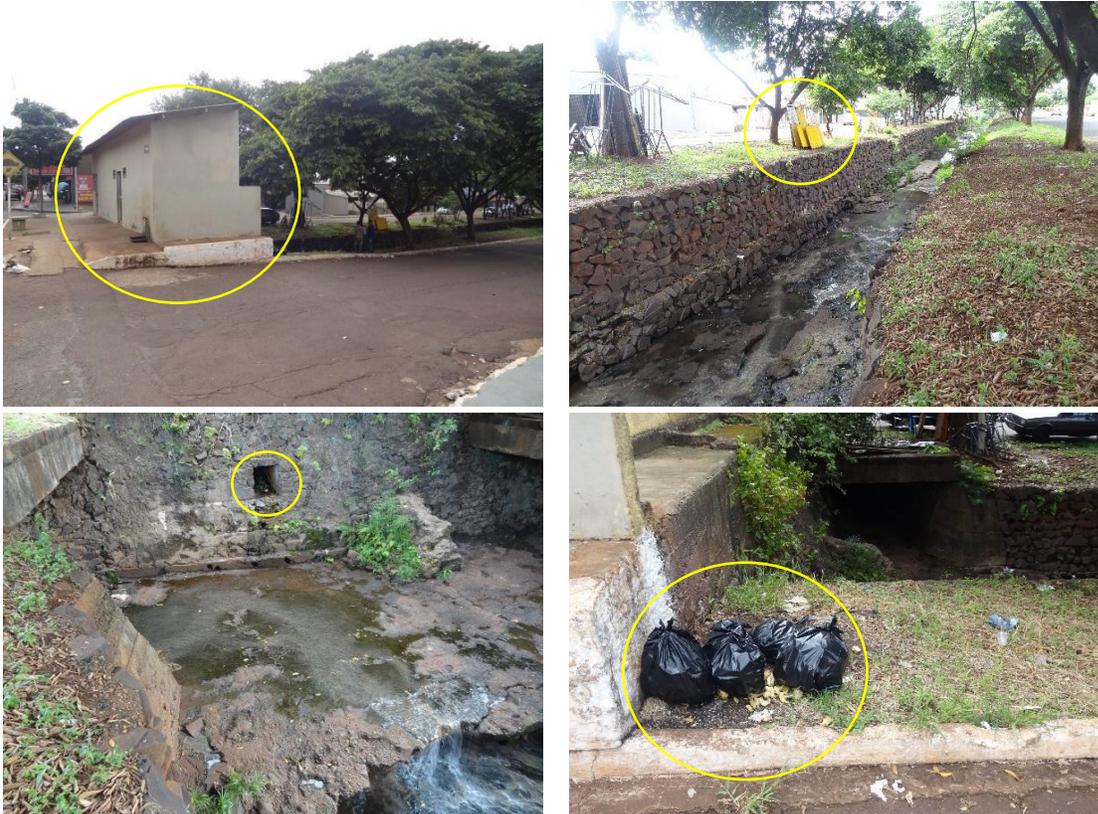
A área é totalmente urbanizada e a vegetação ciliar constitui-se de algumas árvores bem esparsas conforme demonstrado na Figura 32, onde podem ser vistos sacos de lixo e um banheiro público sobre a nascente do curso hídrico.

Figura 32 - Ponto de caracterização *in loco* 29, localizado na nascente do Córrego Rêgo d'Água, em Dourados, MS.

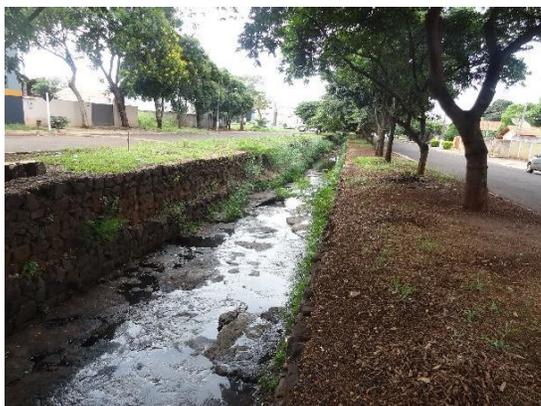
Aproximadamente a 70 metros do supramencionado local, caracterizou-se o ponto 30, cujas coordenadas geográficas correspondem à latitude de $22^{\circ}15'16.91''S$ e longitude de $54^{\circ}49'6.00''O$. Neste local observa-se pouca arborização, conforme mostra a Figura 33.

Figura 33 – Ponto de caracterização *in loco* 30, localizado no Córrego Rêgo d'Água, no perímetro urbano de Dourados, MS.

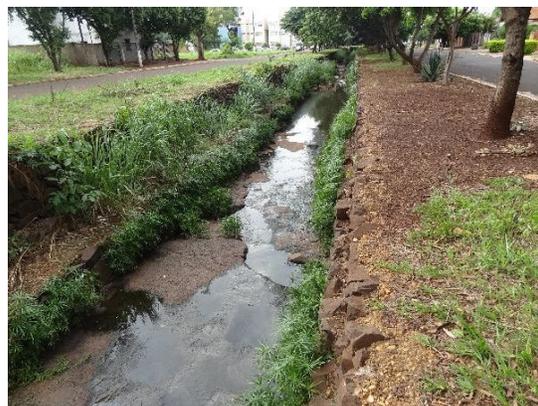
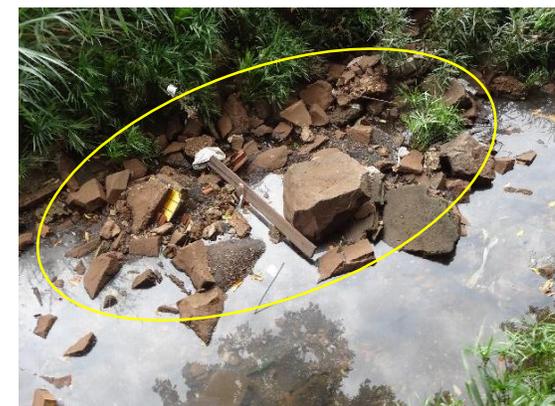
Figura 34, a presença de pedras e alguns resíduos no curso hidrico.

Figura 34 – Ponto de caracterização *in loco* 31, localizado no Córrego Rêgo d'Água, nas coordenadas geográficas de latitude 22°14'2.93"S e longitude 54°48'46.94"O.

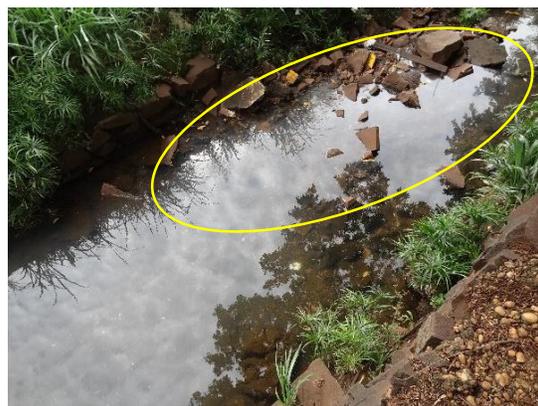
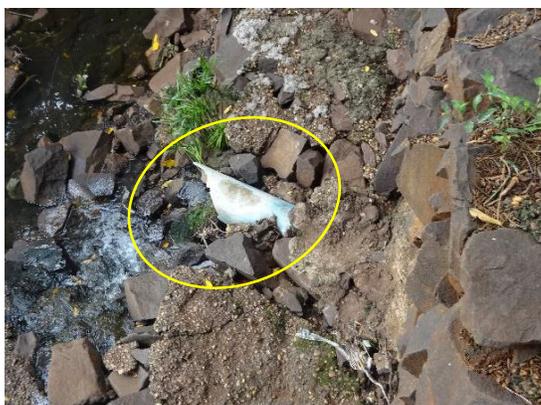
O ponto de caracterização *in loco* denominado de número 32 é apresentado na Figura 35, onde é possível ver uma tubulação de

PVC fixa na margem do Córrego Rêgo d'Água; no momento da vistoria não estava ocorrendo qualquer lançamento.

Figura 35 – Ponto de caracterização *in loco* 32, localizado no Córrego Rêgo d'Água, nas coordenadas geográficas de latitude 22°14'4.14"S e longitude 54°48'47.09"O.

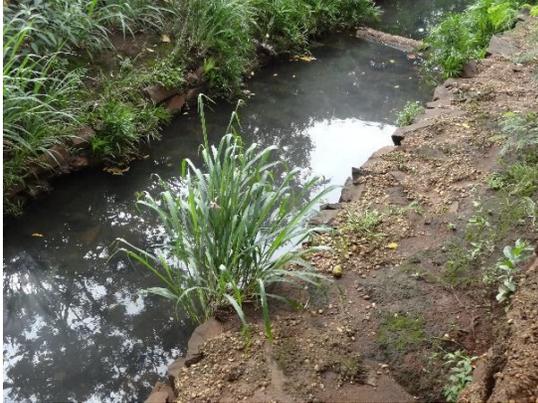
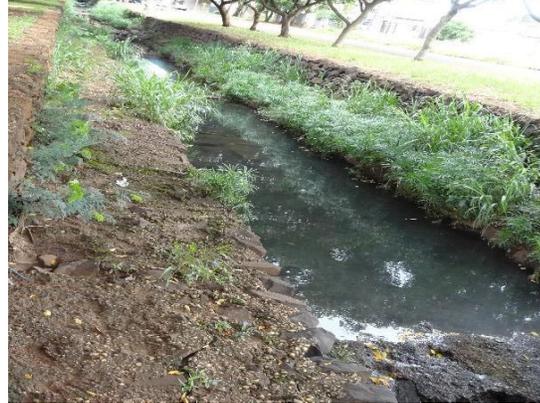
Figura 36, a qual mostra o Córrego Rêgo d'Água e seu entorno. Frisa-se que neste local a vegetação ciliar é inexistente, apenas com a presença de algumas árvores.

Figura 36 – Ponto de caracterização *in loco* 33, localizado no Córrego Rêgo d'Água, nas coordenadas geográficas de latitude $22^{\circ}14'5.88''S$ e longitude $54^{\circ}48'46.60''O$.

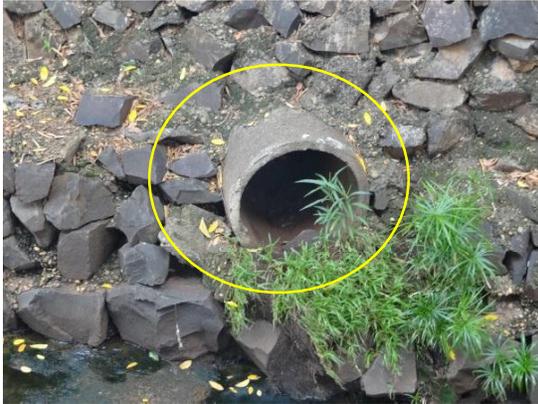
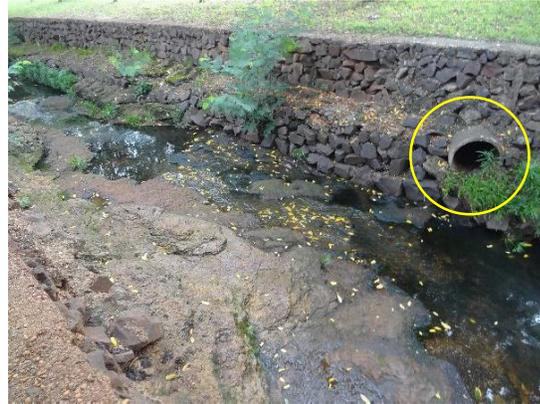
Em relação ao ponto de caracterização *in loco* 34, conforme mostrado na Figura 37, observou-se a presença de tubulação de concreto componente do sistema de drenagem

urbana que direcionam as água do escoamento pluvial em eventos chuvosos para o curso hídrico.

Figura 37 – Ponto de caracterização *in loco* 34, localizado no Córrego Rêgo d'Água, nas coordenadas geográficas de latitude $22^{\circ}14'6.57''S$ e longitude $54^{\circ}48'46.36''O$.

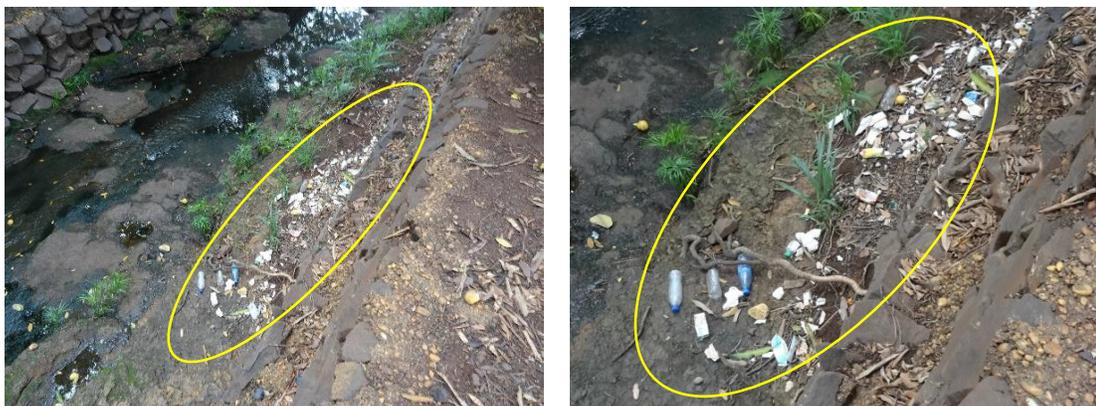
Prosseguindo-se o caminhamento ao longo do referido curso hídrico, cerca de 30 metros a jusante do local anteriormente descrito, caracterizou-se *in loco* o ponto 35, o qual possuía resíduos sólidos dispostos em sua margem esquerda, conforme mostra a Figura 38.

Figura 38 - Ponto de caracterização *in loco* 35, localizado no Córrego Rêgo d'Água, nas coordenadas geográficas de latitude 22°14'7.52"S e longitude 54°48'46.30"O.

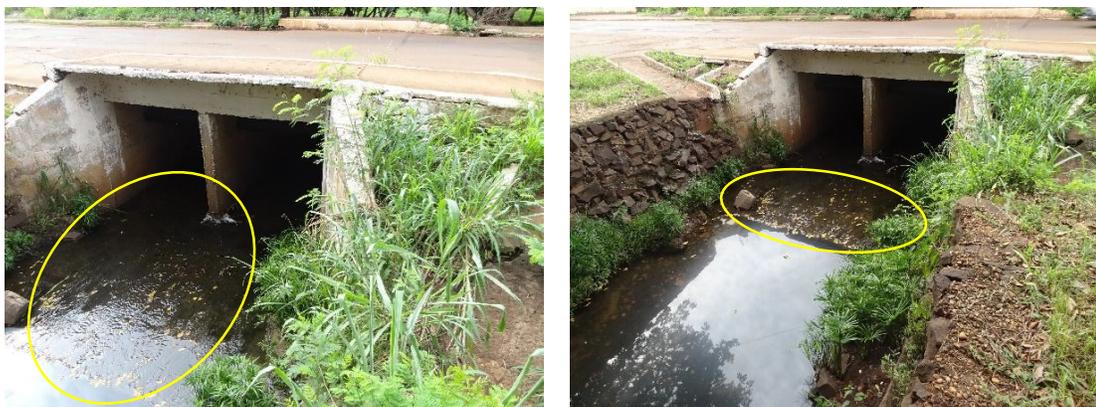
ponte sobre o referido curso hídrico, a qual se situa na Rua Monte Castelo. Na Figura 39, a montante da referida ponte, observa-se a presença de folhas na água.

Figura 39 - Ponto de caracterização *in loco* 36, localizado no Córrego Rêgo d'Água, nas coordenadas geográficas de latitude 22°14'8.12"S e longitude 54°48'46.12"O.

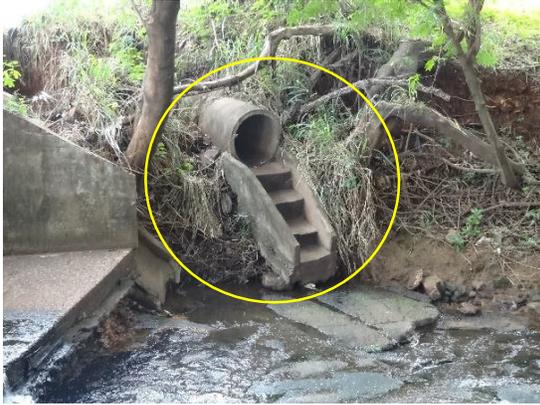
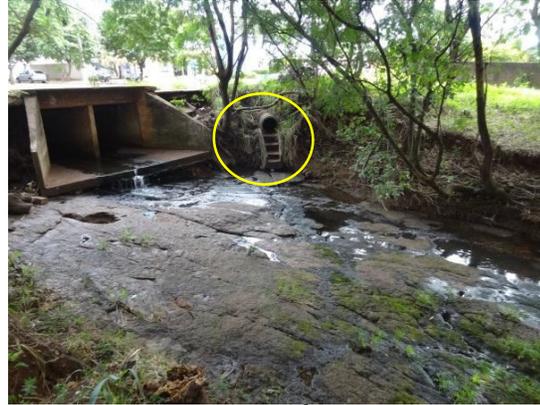
A jusante da ponte, caracterizou-se o ponto 37, onde a situação do curso hídrico pode ser observada por meio da Figura 40. Nota-se a presença de tubulação de concreto na margem esquerda, parte do sistema de drenagem pluvial.

Figura 40 - Ponto de caracterização *in loco* 37, localizado no Córrego Rêgo d'Água, nas coordenadas geográficas de latitude 22°14'9.32"S e longitude 54°48'45.90"O.
