**APÊNDICE B – RELATÓRIO DE CARACTERIZAÇÃO *IN LOCO* DOS CURSOS HÍDRICOS
(TOMO I)**

1. CARACTERIZAÇÃO IN LOCO DOS CURSOS HÍDRICOS

ESTUDOS PARA SUBSIDIAR O ENQUADRAMENTO DA MICROBACIA HIDROGRÁFICA DO CÓRREGO ÁGUA BOA ATÉ A CONFLUÊNCIA COM O RIO DOURADOS

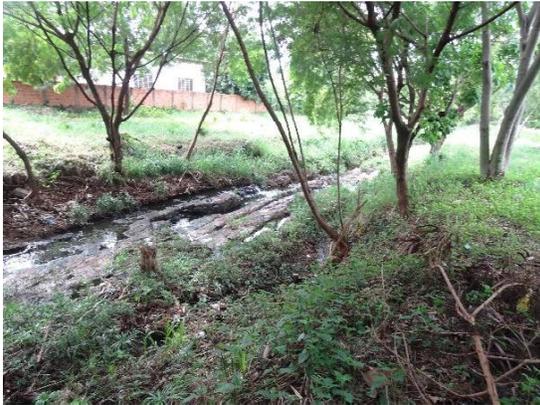
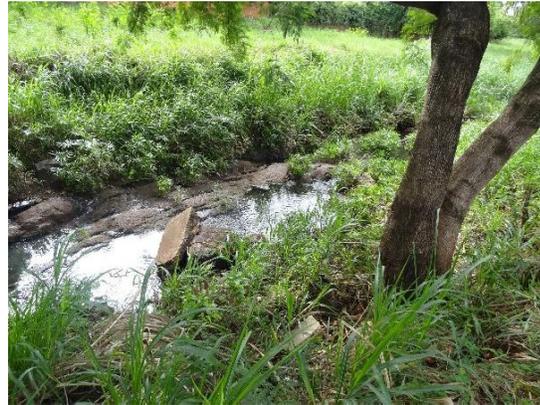
Proseguindo o caminhamento, 25 metros a jusante do ponto acima descrito, destaca-se a quase inexistência de vegetação ciliar, havendo

poucas árvores e somente gramíneas no entorno do Córrego Rêgo d'Água, conforme mostra a Figura 41.

Figura 41 - Ponto de caracterização *in loco* 38, localizado no Córrego Rêgo d'Água, nas coordenadas geográficas de latitude 22°14'10.82"S e longitude 54°48'46.05"O.

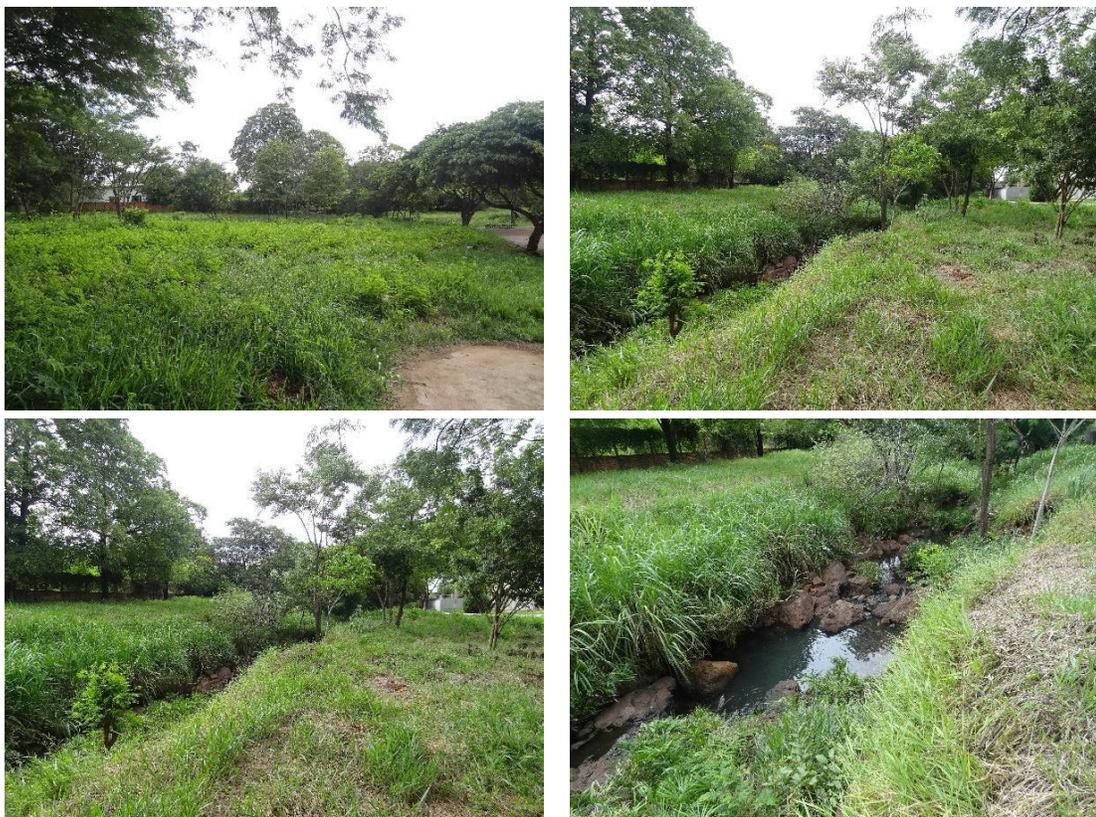
O ponto de caracterização 39 é apresentado na Figura 42, a qual mostra uma visão panorâmica da vegetação do entorno do curso hídrico e o espelho d'água do Rêgo d'Água.

Figura 42 - Ponto de caracterização *in loco* 39, localizado no Córrego Rêgo d'Água, nas coordenadas geográficas de latitude 22°14'11.00"S e longitude 54°48'45.90"O.

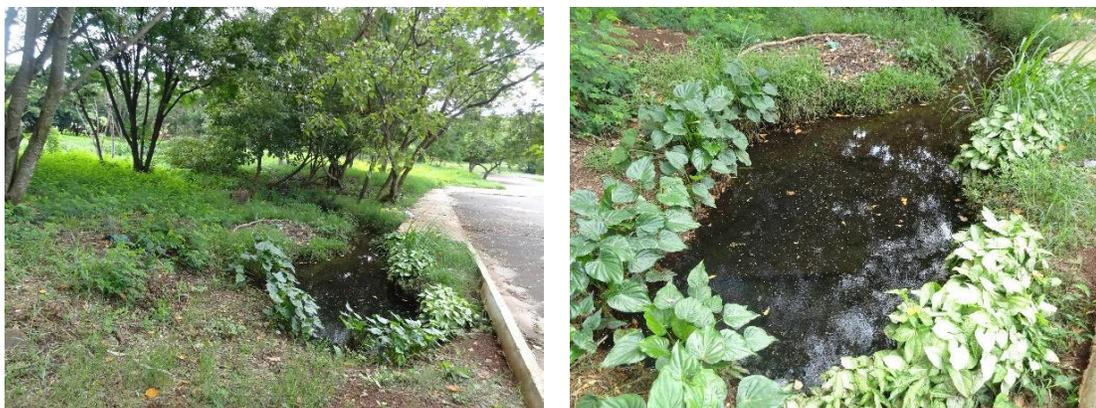
Próximo ao ponto acima detalhado foi caracterizado o ponto 40, o qual possui um olho d'água sem Área de Preservação Permanente

que segue no sentido do Córrego Rêgo d'Água em sua margem direita, conforme mostrado na Figura 43.

Figura 43 - Ponto de caracterização *in loco* 40, localizado próximo à margem direita do Córrego Rêgo d'Água, nas coordenadas geográficas de latitude 22°14'11.73"S e longitude 54°48'48.30"O.

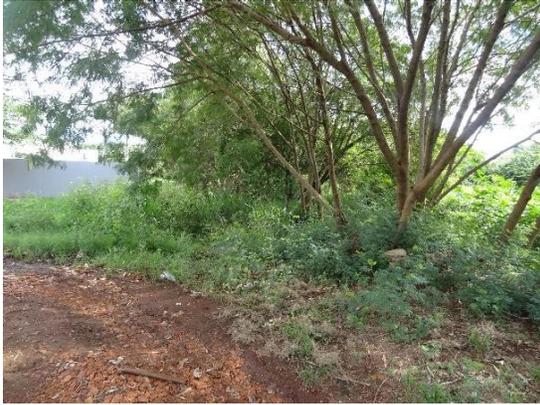
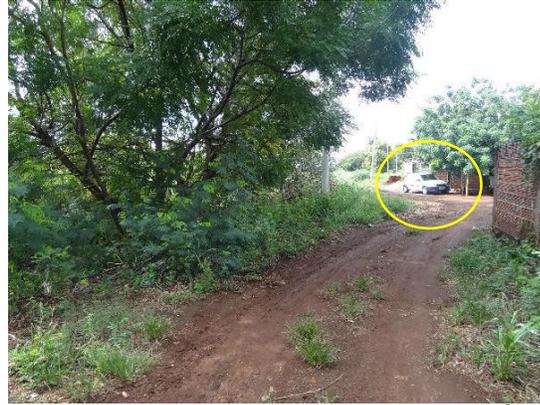
Aproximadamente 100 metros a jusante do ponto acima descrito, constatou-se a presença de residências a menos de 10 metros de distância do Córrego Rêgo d'Água e uma vegetação baixa pouco arborizada, conforme mostram respectivamente a Figura 44 e a Figura

45. Ademais, observa-se nestes locais, assim como no ponto 40, que as APPs não são mantidas como deveriam ser, evidenciando uma forte pressão antrópica neste ambiente, legalmente protegido.

Figura 44 - Ponto de caracterização *in loco* 41, localizado à margem direita do Córrego Rêgo d'Água, nas coordenadas geográficas de latitude 22°14'15.32"S e longitude 54°48'46.04"O.

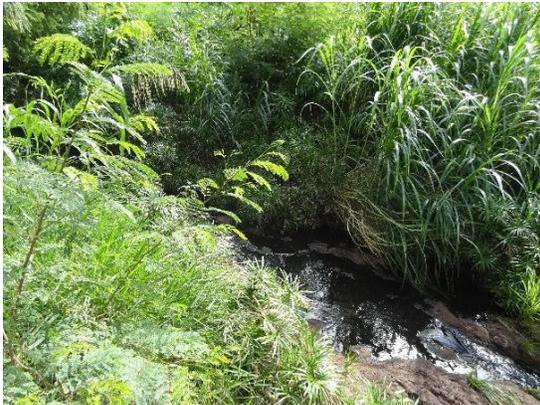
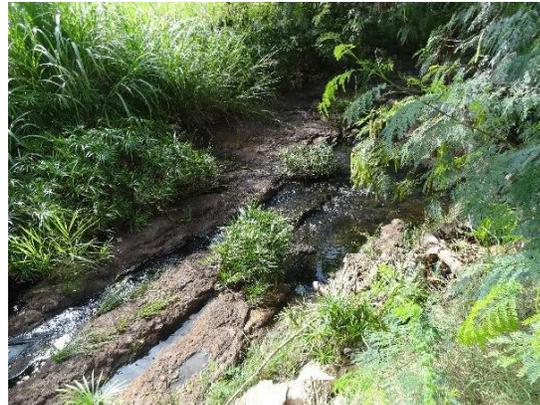
Figura 45 - Ponto de caracterização *in loco* 42, localizado no Córrego Rêgo d'Água nas coordenadas geográficas de latitude 22°14'15.47"S e longitude 54°48'45.74"O.

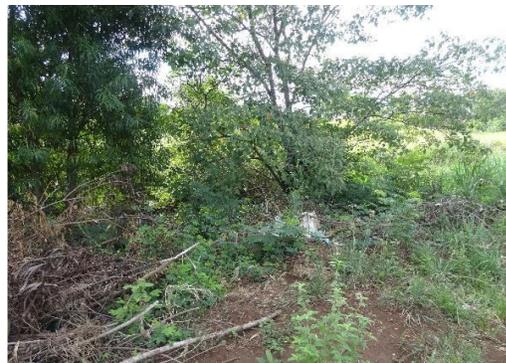
Na sequência a equipe locomoveu-se aproximadamente 20 metros a jusante do ponto acima elencado, onde foi possível observar a situação da vegetação ciliar do referido curso hídrico, sendo caracterizada por gramíneas e poucas árvores, conforme ilustrado na Figura 46.

Figura 46 - Ponto de caracterização *in loco* 43, localizado no Córrego Rêgo d'Água, nas coordenadas geográficas de latitude 22°14'16.03"S e longitude 54°48'46.30"O.

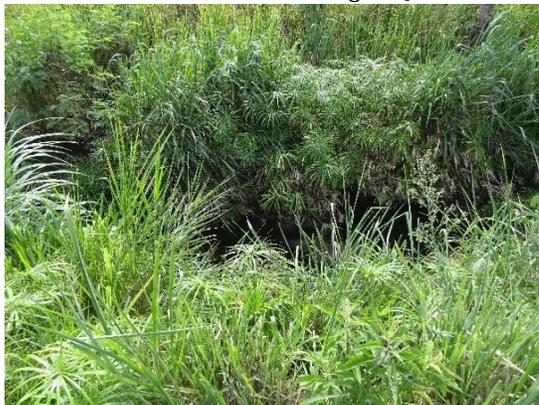
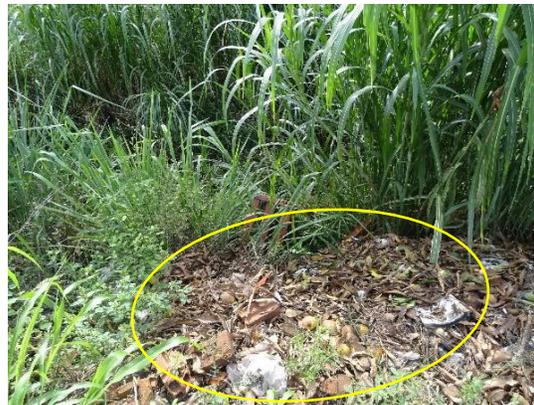
constituída somente por gramíneas, e a presença de resíduos próximo à margem direita do referido curso hídrico, conforme mostrado na Figura 47.

Figura 47 - Ponto de caracterização *in loco* 44, localizado no Córrego Rêgo d'Água, nas coordenadas geográficas de latitude 22°14'17.27"S e longitude 54°48'46.62"O.

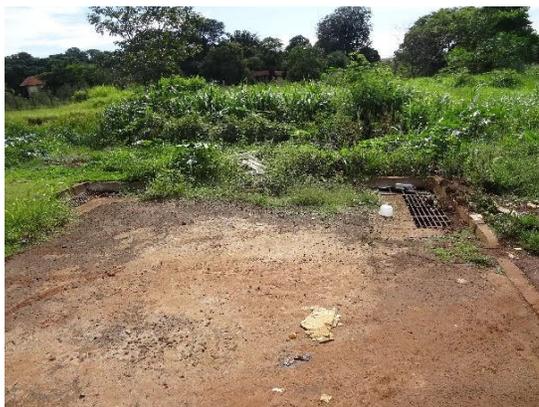
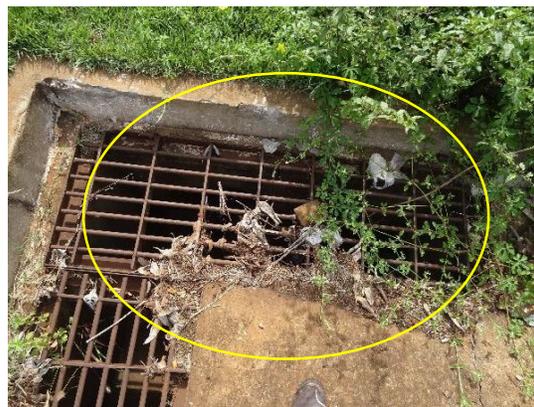
Aproximadamente 10 metros a jusante do local anteriormente elencado constatou-se a presença de bocas de lobo, como mostra a Figura 48, a menos de 10 metros do curso hídrico em caracterização, as quais escoam a água oriunda da drenagem urbana, ou seja, de lavagem de calçadas, entre outras, e de drenagem urbana a partir das águas

Desta forma, observa-se a inexistência das APPs no entorno dos cursos hídricos, indicando a carência de recomposição e manutenção destas áreas que são vitais qualitativa e quantitativa para os cursos hídricos e previstas no Código Florestal (Lei n. 12.651/2012).

Figura 48 - Ponto de caracterização *in loco* 45, localizado no Córrego Rêgo d'Água, nas coordenadas geográficas de latitude 22°14'17.62"S e longitude 54°48'46.85"O.

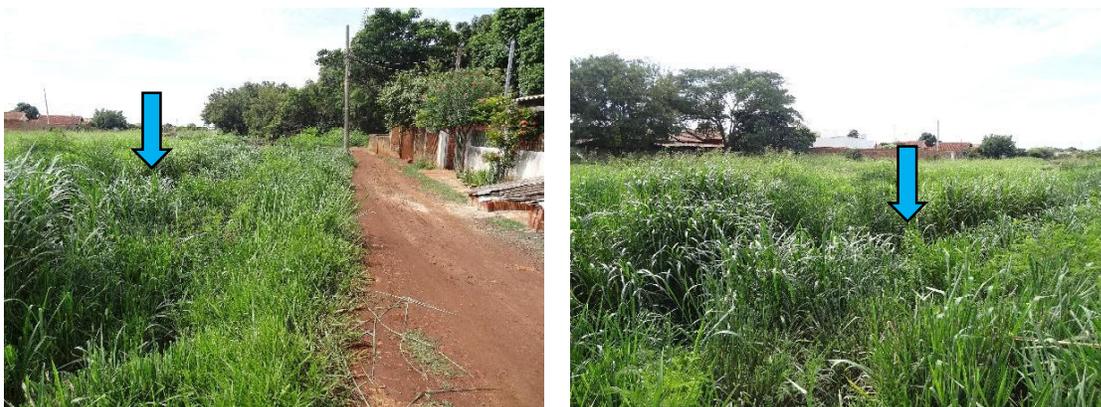
Considerando o ponto de caracterização 47, constatou-se vegetação ciliar baixa composta por gramíneas e aproximadamente a

10 metros da margem direita do Córrego Rêgo d'Água há residências, conforme ilustra a Figura 50.

Figura 50 - Ponto de caracterização *in loco* 47, localizado no Córrego Rêgo d'Água, nas coordenadas geográficas de latitude 22°14'18.65"S e longitude 54°48'47.06"O.
Fonte: Autores.

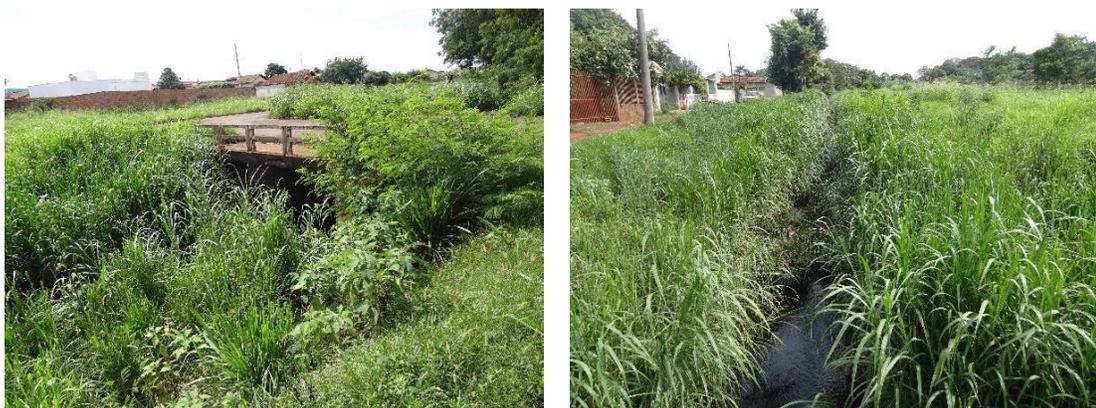
No ponto de caracterização 48, há uma ponte sobre o Córrego Rêgo d'Água, sendo que a montante desta a vegetação constitui-se apenas por gramíneas, conforme mostra a Figura 51. Ressalta-se que esta ponte liga as Ruas

Figura 51 - Ponto de caracterização *in loco* 48, localizado no Córrego Rêgo d'Água, nas coordenadas geográficas de latitude 22°14'19.94"S e longitude 54°48'47.41"O.

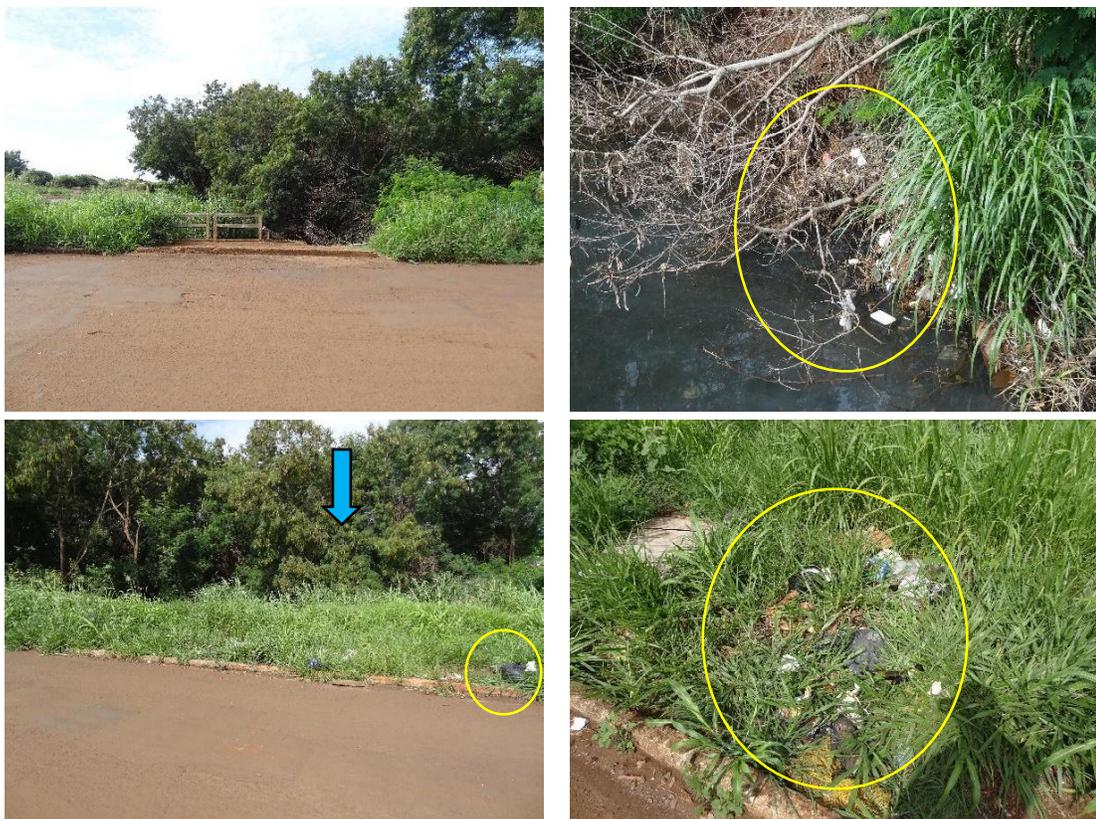
A jusante da ponte acima mencionada, observa-se que a vegetação ciliar é mais densa, no entanto o curso hídrico apresenta aspecto

turvo com presença de resíduos sólidos próximo a sua margem esquerda, conforme mostra a Figura 52.

Figura 52 - Ponto de caracterização *in loco* 49, localizado no Córrego Rêgo d'Água, nas coordenadas geográficas de latitude 22°14'20.34"S e longitude 54°48'47.52"O.

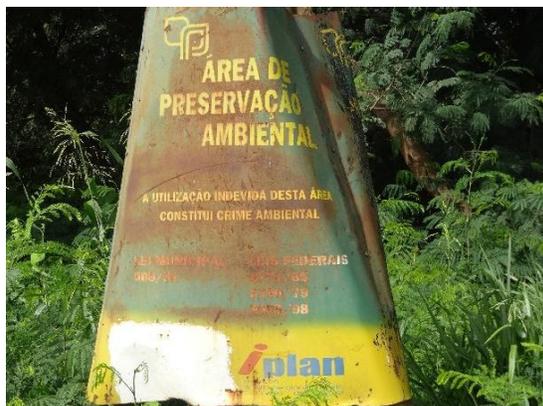
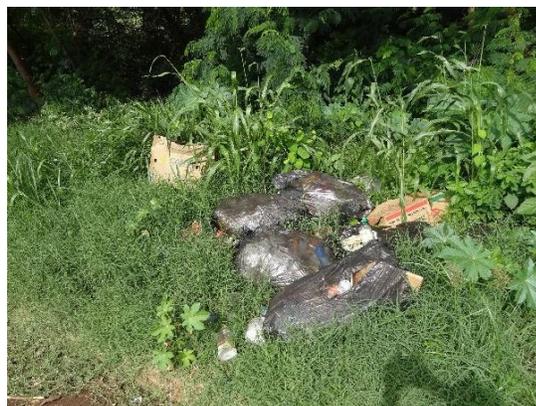
O ponto 50 situa-se aproximadamente a 20 metros a jusante do local acima descrito, sendo que esta área é de preservação ambiental, conforme placa de sinalização

constatada no local e mostrada na Figura 53, onde também é possível observar a disposição de resíduos sólidos próximo à margem esquerda do Córrego Rêgo d'Água.

Figura 53 - Ponto de caracterização *in loco* 50, localizado no Córrego Rêgo d'Água, nas coordenadas geográficas de latitude 22°14'21.30"S e longitude 54°48'47.16"O.

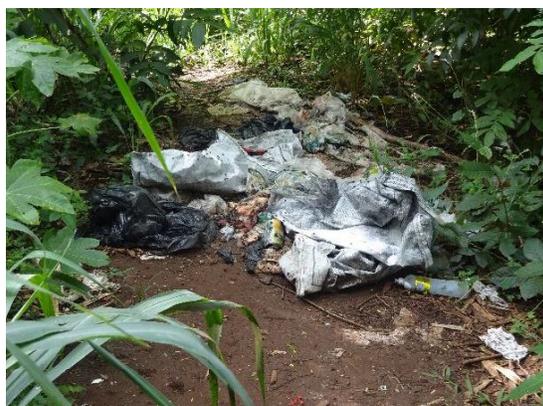
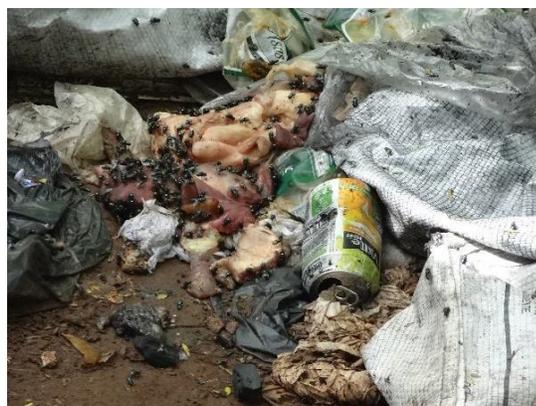
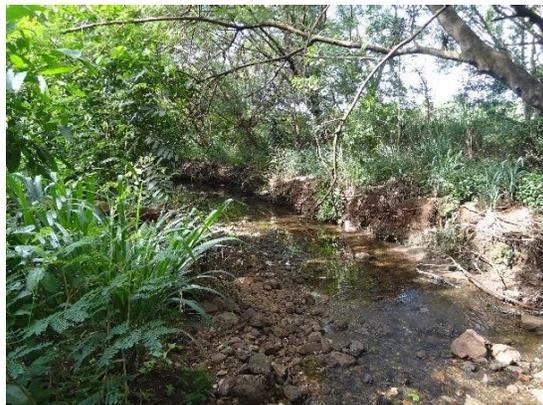
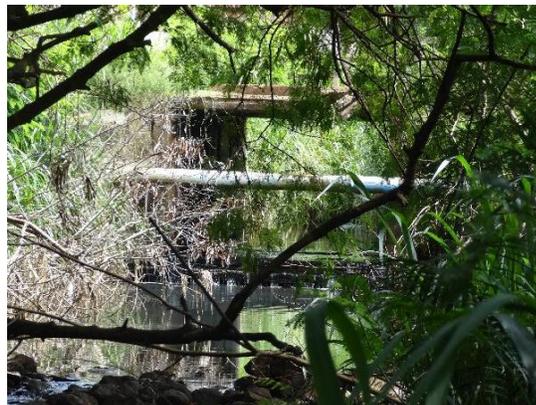
Figura 54 - Ponto de caracterização *in loco* 51, localizado no Córrego Rêgo d'Água, nas coordenadas geográficas de latitude 22°14'21.95"S e longitude 54°48'47.67"O.

Em relação ao ponto 51, observou-se a disposição de resíduos sólidos orgânicos e inorgânicos próximo à margem esquerda do curso hidrico analisado, conforme mostra a

Figura 54; também se constatou a passagem de uma tubulação sobre o referido Córrego, possivelmente relacionada ao saneamento básico.

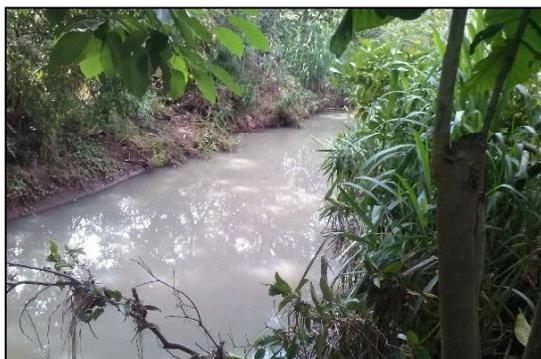
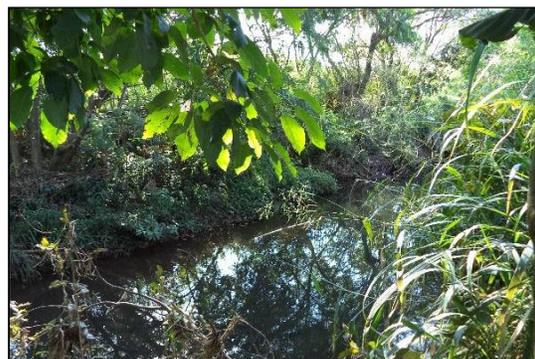
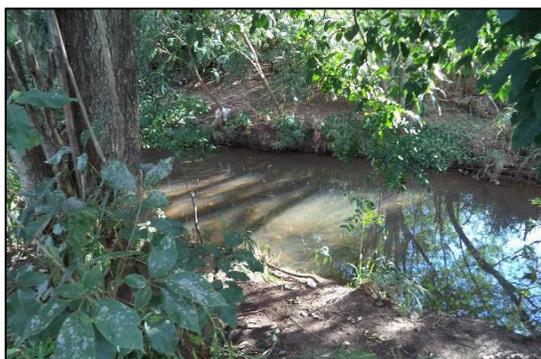
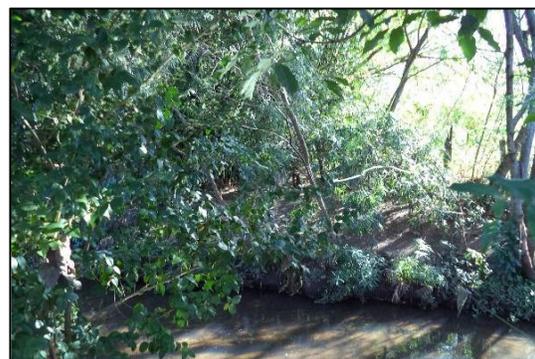
Figura 55 - Ponto de caracterização *in loco* 52, localizado no Córrego Rêgo d'Água, nas coordenadas geográficas de latitude 22°14'26.56"S e longitude 54°48'48.14"O.

O ponto 52 situa-se a jusante do ponto 51, acima descrito. Neste local, houve monitoramento da qualidade da água superficial pela empresa contratada para o presente estudo, sendo que em cada

campanha de coleta os técnicos observaram fotograficamente a situação do curso hidrico e de seu entorno, como se pode observar na Figura 55. É nítida a diferença de cor e de turbidez do espelho d'água entre as campanhas

realizadas, possivelmente em virtude de aporte

de carga orgânica irregular no curso hídrico.

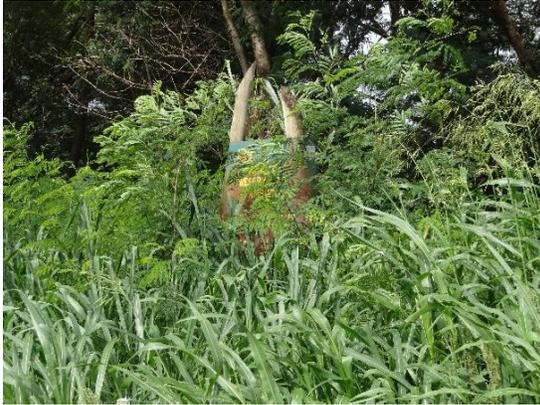
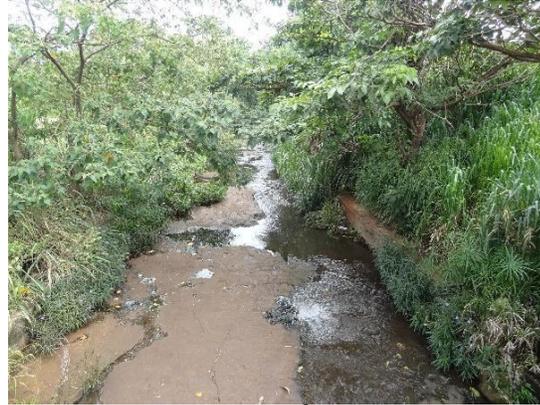
Figura 56 - Ponto de caracterização *in loco* 53, localizado no Córrego Rêgo d'Água, nas coordenadas geográficas de latitude 22°14'40.35"S e longitude 54°48'51.75"O.

Os pontos 53 até o 62 representam o canal natural do curso hídrico, sendo que no ponto 53 (Figura 56) as águas do curso hídrico seguem o fluxo do canal natural e no ponto 54 (Figura 57) as águas do curso hídrico adentram o interior do Parque; este local encontra-se a jusante de uma ponte situada na Rua José Stroppa dentro do perímetro urbano de Dourados. Destaca-se que a jusante há sinalização de área de preservação ambiental e na área cercada está localizado o Parque Linear do Rego d'Água.

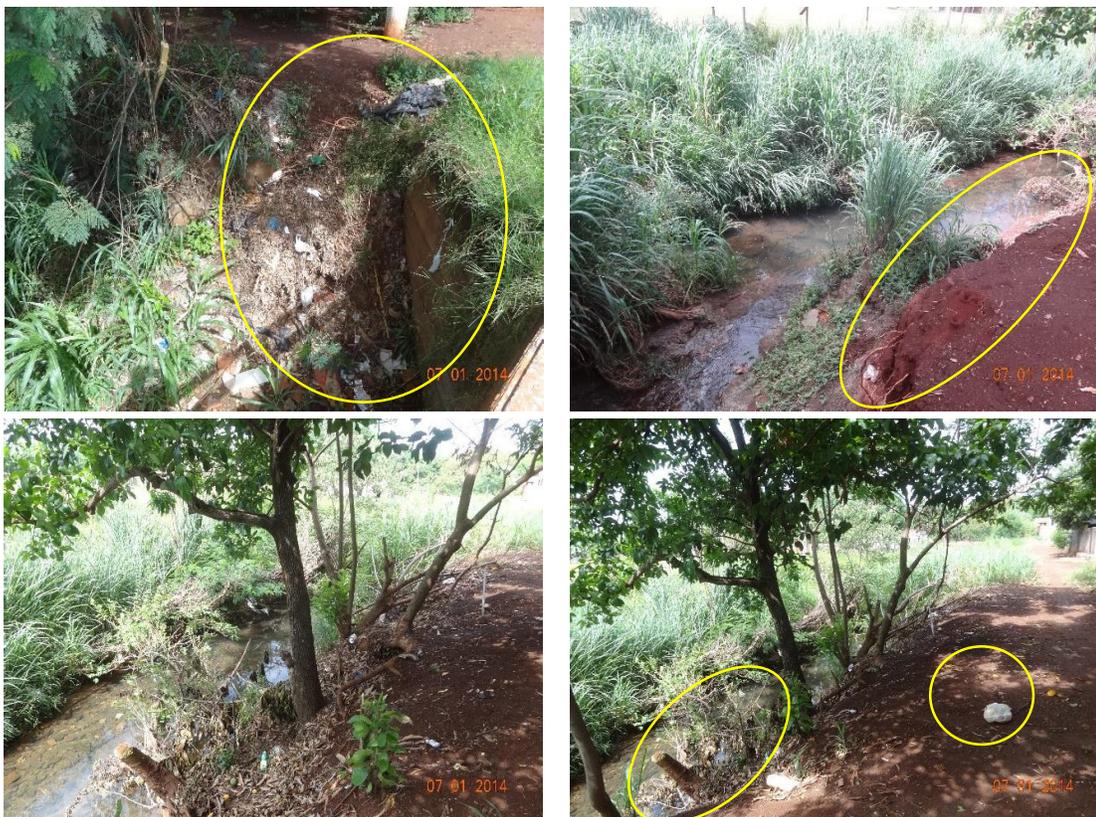
Figura 58 - Ponto de caracterização *in loco* 55, localizado no Córrego Rêgo d'Água, nas coordenadas geográficas de latitude 22°14'54.14"S e longitude 54°49'3.85"O.

O Ponto 55, localizado dentro do perímetro urbano de Dourados, possui coordenadas geográficas 22°14'54.14"S e 54°49'3.85"O. Em tal localidade constatou-se a disposição irregular de resíduos sólidos, ausência de mata ciliar e assoreamento da margem direita do Córrego Rêgo d'Água, conforme mostra a Figura 58.

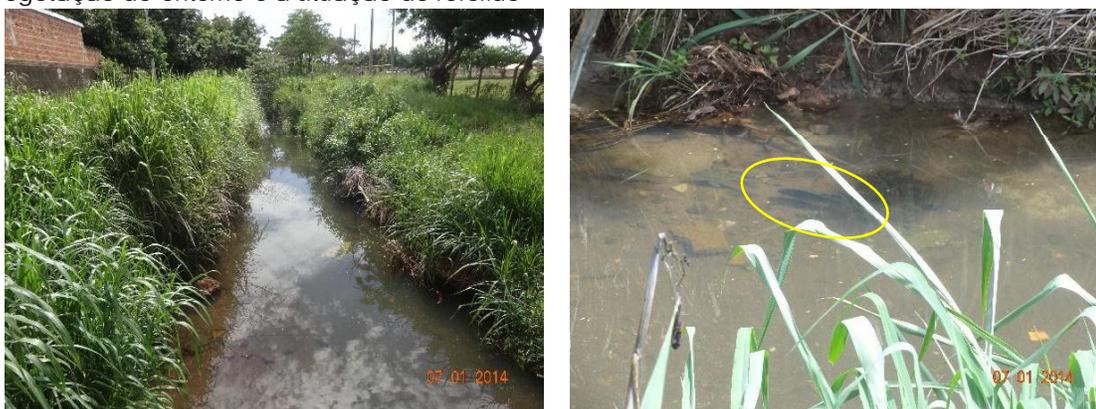
Figura 59 - Ponto de caracterização *in loco* 56, localizado no Córrego Rêgo d'Água, nas coordenadas geográficas de latitude 22°14'55.04"S e longitude 54°49'4.85"O.

Em relação ao ponto 56, o mesmo situa-se aproximadamente 20 metros a jusante do local anteriormente descrito e 100 metros a montante da ETE Guaxinim. A Figura 59 mostra a vegetação de entorno e a situação do referido

curso hidrico, sendo possível observar a presença de peixes no local (em destaque) embora haja uma vegetação ciliar pouco arborizada.

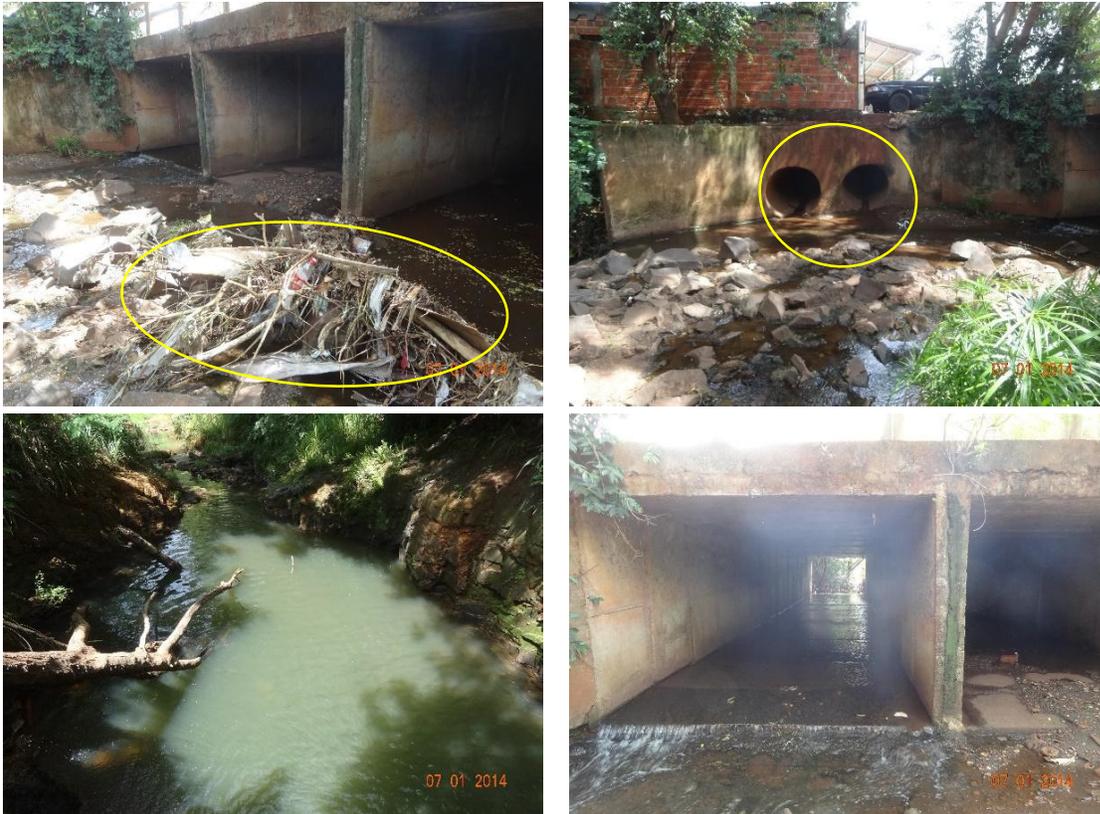
Figura 60 - Ponto de caracterização *in loco* 57, localizado no Córrego Rêgo d'Água, nas coordenadas geográficas de latitude 22°14'55.48"S e longitude 54°49'10.12"O.

O ponto 57 situa-se 40 metros a montante da ETE Guaxinim, especificamente sobre uma ponte na Rua General Osório. Neste local observou-se galerias de drenagem urbana e de

águas servidas e urbanização na margem direita do referido curso hidrico, conforme mostra a Figura 60.

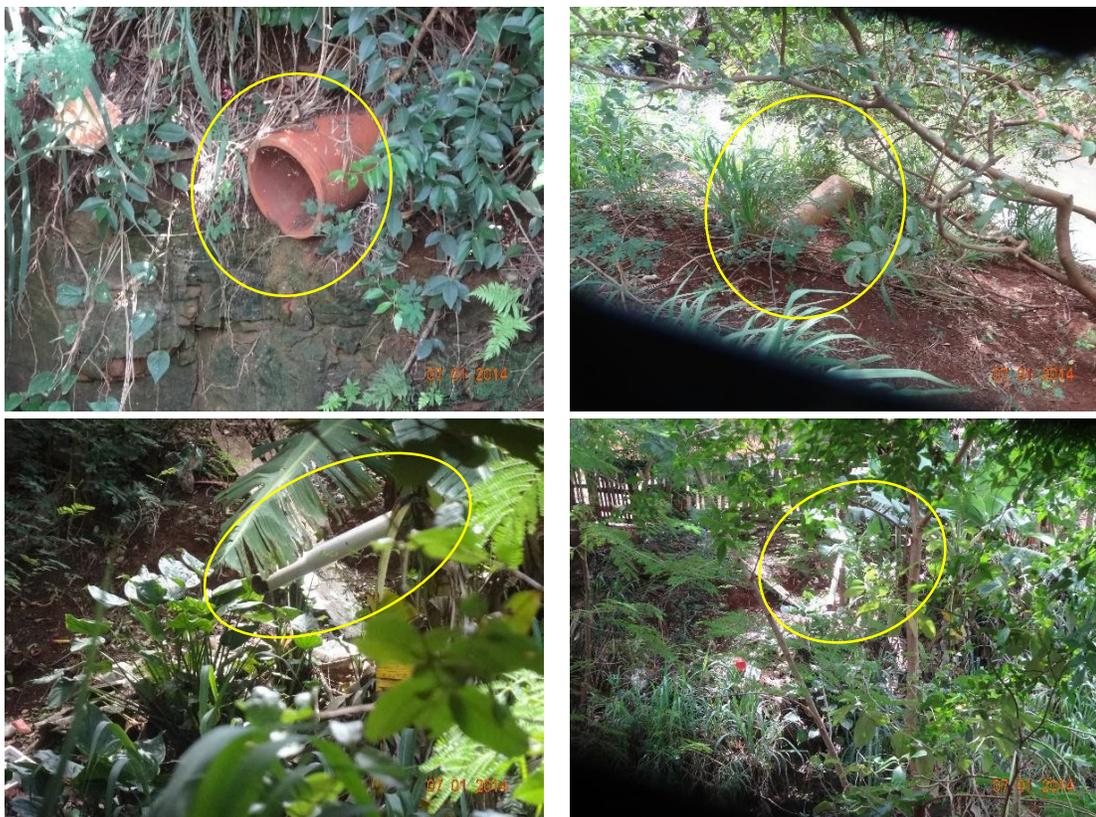
Figura 61 - Ponto de caracterização *in loco* 58, localizado no Córrego Rêgo d'Água, nas coordenadas geográficas de latitude 22°14'55.42"S e longitude 54°49'11.15"O.

Ademais, neste local observou-se nas duas margens do Córrego em questão a presença de tubulações de PVC e de cerâmica (Figura 61), indicando haver o lançamento clandestino de efluentes domésticos ou descarga da rede de drenagem no curso hídrico. No entanto, no momento do registro fotográfico não foi verificado fluxo de efluente nas tubulações.

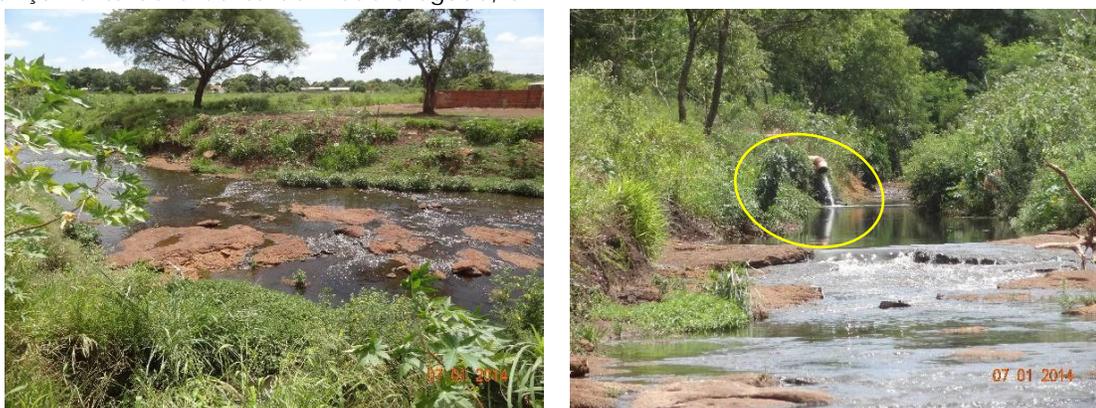
Figura 62 - Ponto de caracterização *in loco* 59, localizado no Córrego Rêgo d'Água a jusante da ETE Guaxinim, nas coordenadas geográficas de latitude 22°15'1.86"S e longitude 54°49'16.37"O.

O ponto 59 localiza-se a jusante do ponto 58, possuindo coordenadas geográficas de latitude 22°15'1.86"S e longitude 54°49'16.37"O. Neste local, conforme ilustra a Figura 62, situa-se o lançamento oriundo de uma drenagem de água proveniente do afloramento da área úmida no interior da ETE Guaxinim.

O emissário de esgoto tratado da ETE faz o lançamento do efluente de modo afogado, e

por este motivo o local exato do lançamento não foi identificado no momento da caracterização, contudo sua localização está nas imediações do lançamento da drenagem mostrada na figura a seguir.

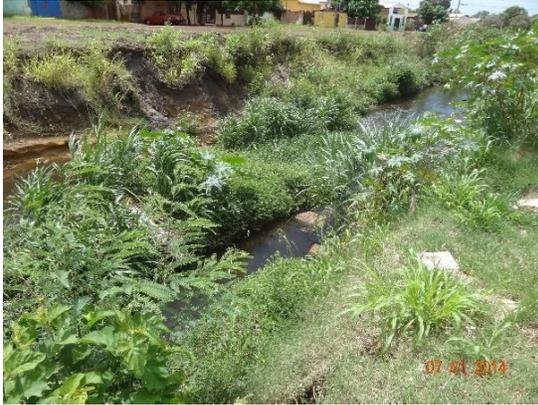
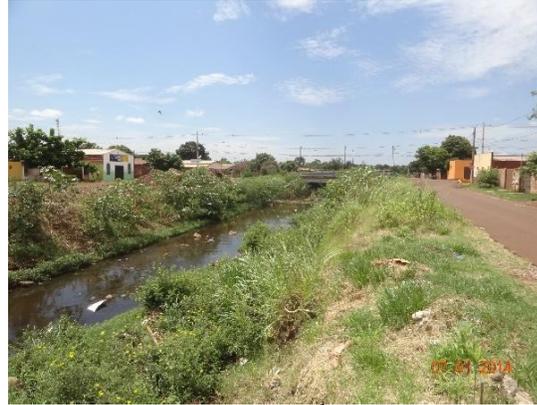
Figura 63 - Ponto de caracterização *in loco* 59, localizado no Córrego Rêgo d'Água a jusante da ETE Guaxinim, nas coordenadas geográficas de latitude 22°15'1.86"S e longitude 54°49'16.37"O.

Conforme exposto na Figura 63, observa-se a inexistência de APP devido à urbanização que margeia o Córrego Rêgo d'Água.

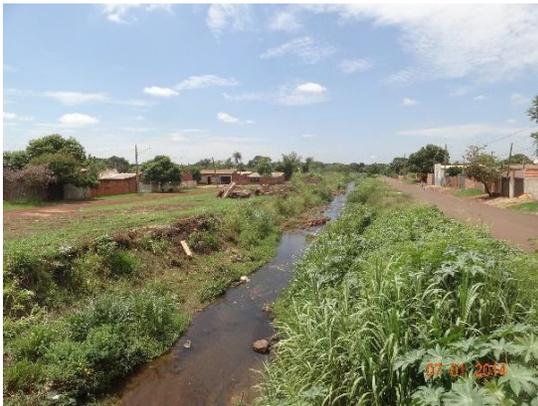
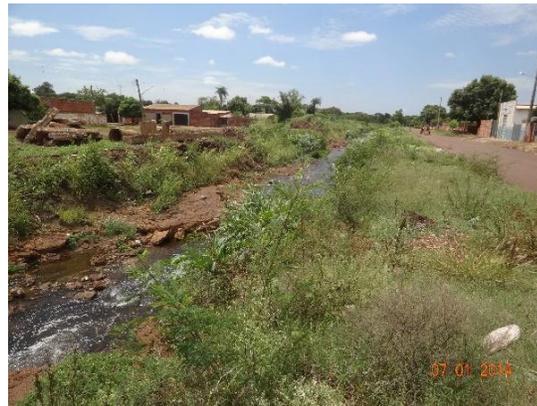
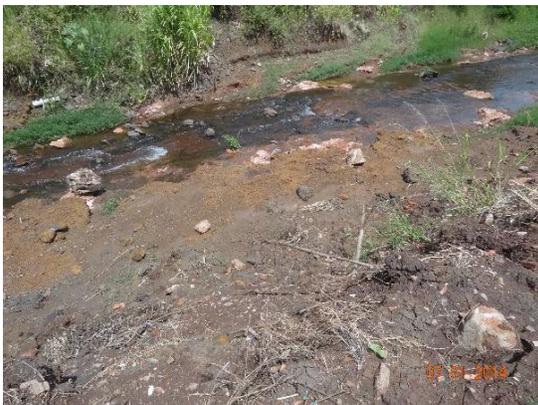
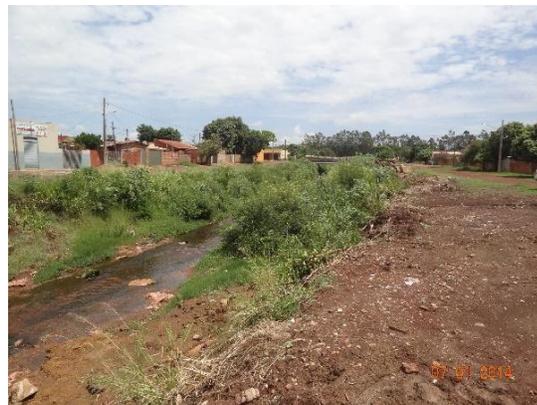
Figura 64 - Ponto de caracterização *in loco* 60, localizado no Córrego Rêgo d'Água, nas coordenadas geográficas de latitude 22°15'9.04"S e longitude 54°49'14.40"O.

Aproximadamente 200 metros a jusante do local acima descrito, caracterizou-se o ponto

60, no qual constatou-se a ausência de vegetação ciliar, conforme mostra a Figura 64.

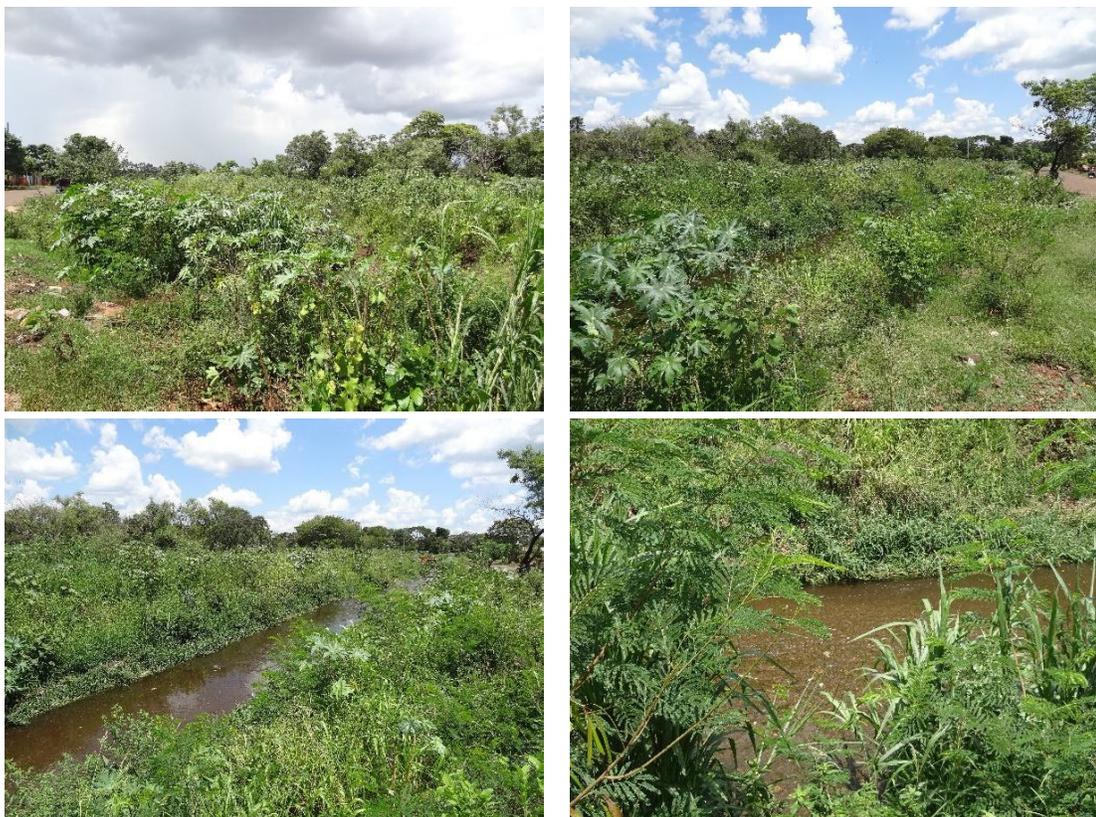
Figura 65 - Ponto de caracterização *in loco* 61, localizado no Córrego Rêgo d'Água, nas coordenadas geográficas de latitude 22°15'17.06"S e longitude 54°49'13.59"O.

No ponto 61, observou-se a presença de vegetação ciliar baixa com poucas árvores e a transparência do espelho d'água do curso hídrico, conforme mostrado na Figura 65.

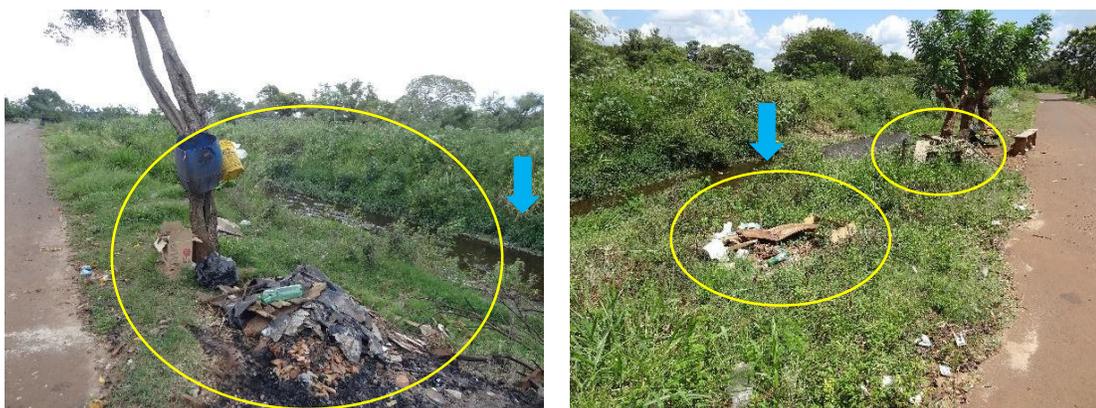
Figura 66 - Ponto de caracterização *in loco* 62, localizado no Córrego Rêgo d'Água, nas coordenadas geográficas de latitude 22°15'18.43"S e longitude 54°49'13.68"O.

A seguir a equipe locomoveu-se aproximadamente 40 metros a jusante do ponto 61, onde se verificou a presença de resíduos sólidos queimados na margem direita do Córrego Rêgo d'Água e uma vegetação ciliar

constituída principalmente por gramíneas, conforme ilustra a Figura 66. Ademais, na Figura 67 pode-se observar a transparência, largura e baixa profundidade do curso hídrico em questão.

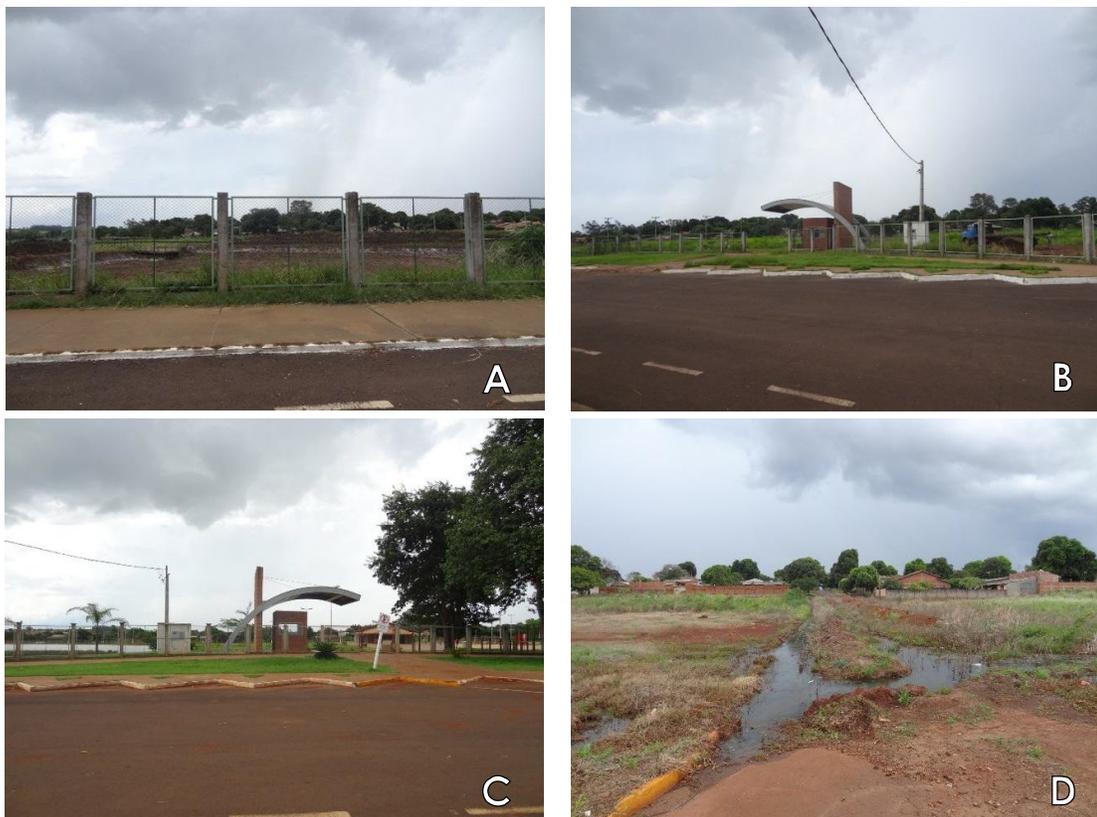
Através do ponto 63, pode-se observar a intervenção no solo no interior do parque, aparentemente para barrar águas com intuito de formar um lago (Figura 68 - A). Tal obra pode além de ter a função cénica, servir como meio de contenção de água pluvial em eventos críticos de escoamento superficial das galerias pluviais da região de entorno que se encontra urbanizada.

Em seguida a equipe contratada dirigiu-se para os pontos de caracterização *in loco* 64 e 65. A Figura 68-B (ponto 64) e Figura 68-C (ponto 65) mostram os locais de entrada do Parque Linear do Rêgo d'Água.

Nota-se por meio da Figura 68-B a presença de uma equipe em atividade na modificação da estrutura do terreno do Parque, ficando assim constatado a fase de execução de obras em que ainda se encontra o local.

A Figura 68-D, ilustração do ponto 65, mostra que acima do parque, sentido ao início da Rua Silidônio Verão e terrenos em seu entorno, que o local possui vestígios de uma área úmida pressionada pelo crescimento urbano, com acúmulo de água nos pontos que possuem menor cota.

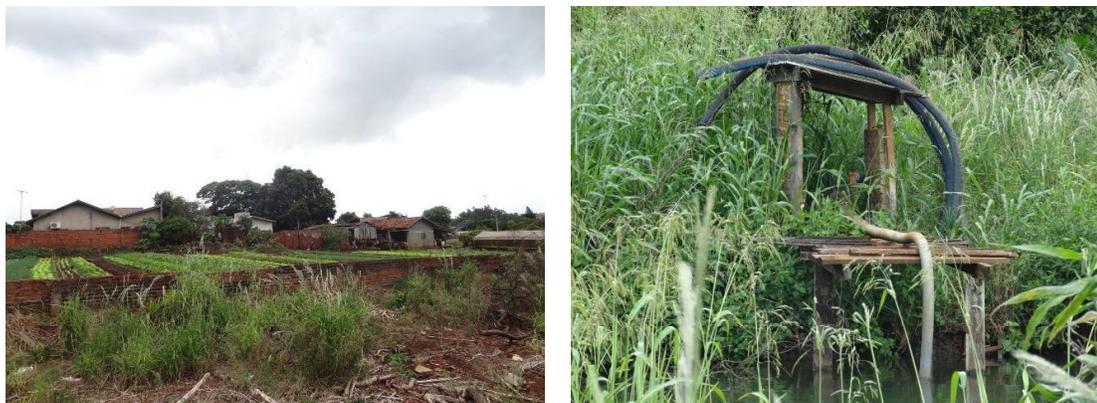
Figura 69 - Ponto de caracterização *in loco* 66, localizado no entorno do Córrego Rêgo d'Água, nas coordenadas geográficas de latitude $22^{\circ}15'2.13''S$ e longitude $54^{\circ}48'54.59''O$.

Como mostra a Figura 69, verifica-se que próximo ao curso hídrico há uma atividade de horticultura, que utiliza água de um tanque abastecido pelo afloramento de água da região de área úmida. Nota-se no tanque a presença do conjunto de equipamentos para o bombeamento da água.

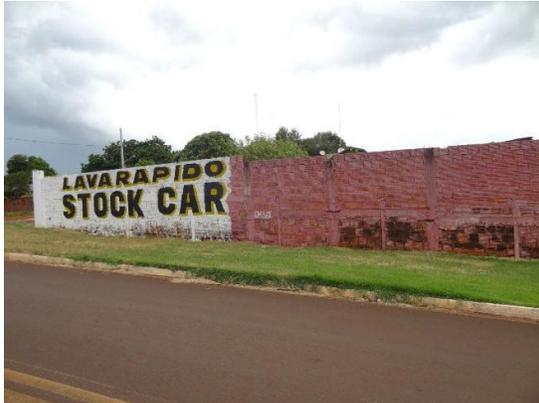
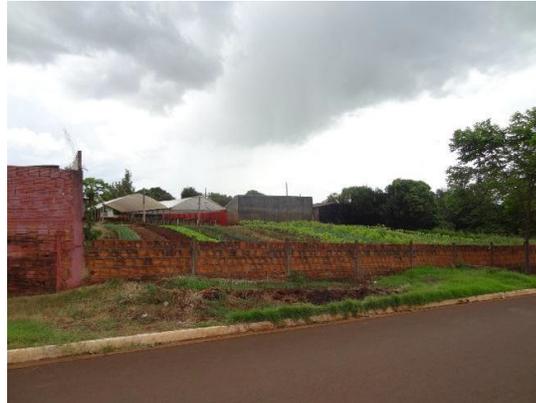
Figura 70 – Ponto de caracterização *in loco* 67, localizado no entorno do Córrego Rêgo d'Água, nas coordenadas geográficas de latitude 22°15'4.72"S e longitude 54°48'56.73"O.

Conforme se observa na Figura 70, no local existe um empreendimento de lava-rápido, e ao lado um conjunto de canteiros para o plantio de hortaliças com a finalidade de comercialização local.

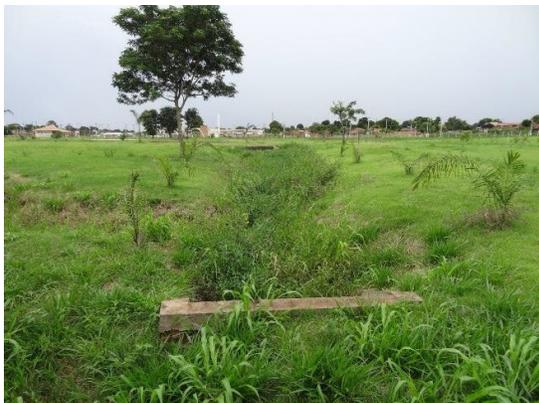
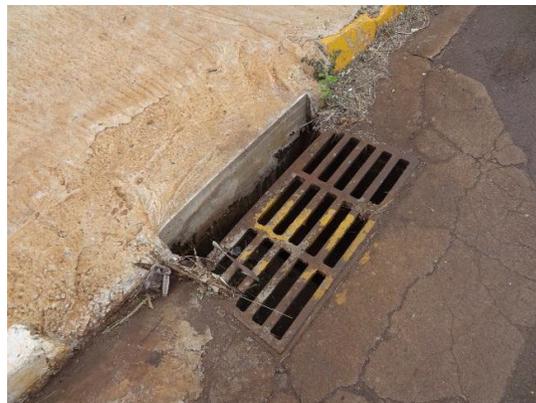
Figura 71 – Ponto de caracterização *in loco* 68, localizado no entorno do Córrego Rêgo d'Água, nas coordenadas geográficas de latitude 22°15'4.83"S e longitude 54°49'1.32"O.

A Figura 71 mostra o canal secundário no interior do Parque, o qual direciona toda a água oriunda dos afloramentos da área úmida no sentido do canal natural do Córrego Rêgo

d'Água.

Ainda nota-se ao lado do canal, na Rua Adelino Garcia Camargo, a existência de uma boca-de-lobo conectada ao canal mencionado nessa descrição.

Por fim, nota-se que nas margens do canal predomina uma vegetação rasteira. O entorno que margeia a região é composto por núcleos habitacionais.

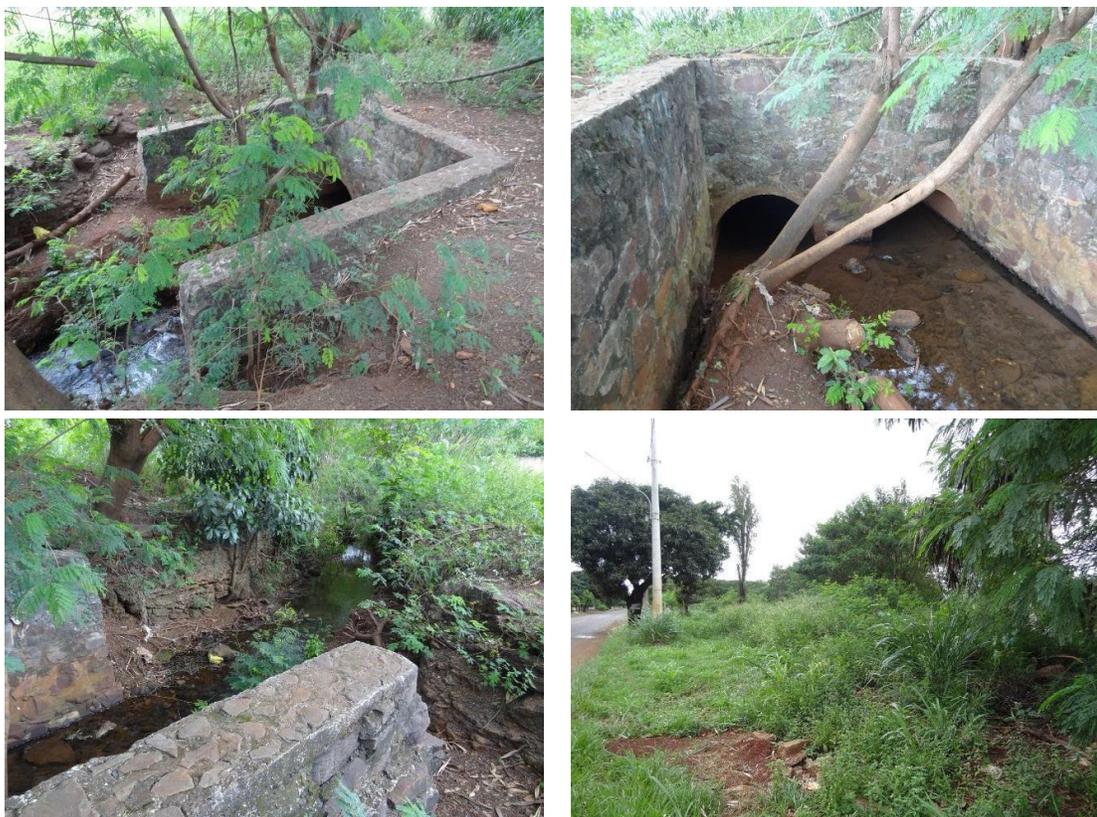
Figura 72 - Ponto de caracterização *in loco* 69, localizado no entorno do Córrego Rêgo d'Água, nas coordenadas geográficas de latitude 22°15'6.09"S e longitude 54°49'2.22"O.

A Figura 72 mostra a estrutura do canal

secundário do Córrego Rêgo d'Água no cruzamento da Rua Adelino Garcia Camargo com a Rua Abdias Frazão do Nascimento. Nota-se que o ambiente possui pouca vegetação arbórea em seu entorno e alguns locais de solo exposto.

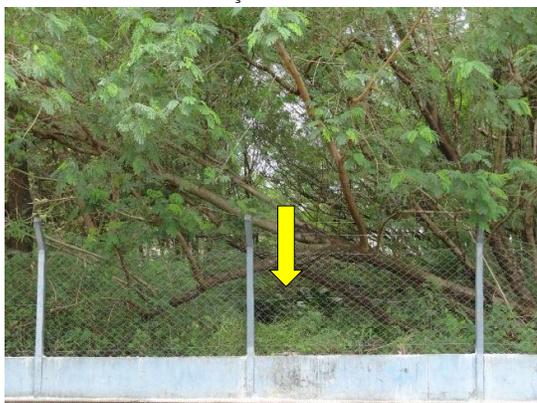
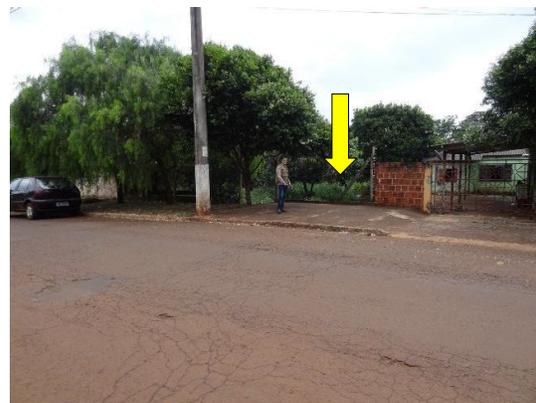
Figura 73 – Ponto de caracterização *in loco* 70, localizado no entorno do Córrego Rêgo d'Água, nas coordenadas geográficas de latitude 22°15'16.91"S e longitude 54°49'6.00"O.

Com dificuldade para visualização foi observada a localização do canal secundário

do Córrego Rêgo d'Água através da Figura 73. Verifica-se que a montante do ponto há uma faixa de vegetação nativa nas margens do canal.

Ainda nota-se que a jusante do ponto o local está bem urbanizado, com residências próximas ao canal.

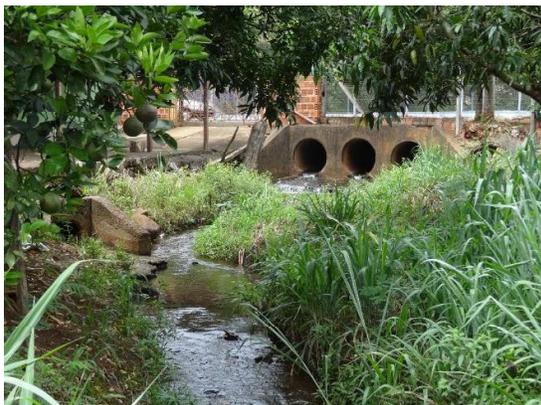
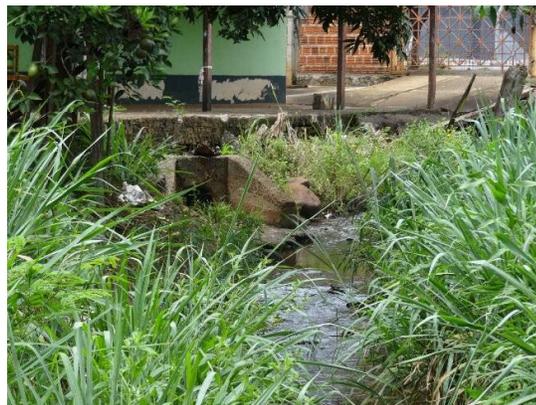
Figura 74 – Ponto de caracterização *in loco* 71, localizado no entorno do Córrego Rêgo d'Água, nas coordenadas geográficas de latitude $22^{\circ}15'17.57''S$ e longitude $54^{\circ}49'7.47''O$.

A Figura 74 mostra os três tubos para passagem da água no trecho secundário do Córrego Rêgo d'Água, logo após a Rua General Osório, que recebe contribuição de água de drenagem pluvial, sendo que no canal hídrico, verifica-se que a vegetação de entorno é composta por gramíneas.
