**APÊNDICE B – RELATÓRIO DE CARACTERIZAÇÃO *IN LOCO* DOS CURSOS HÍDRICOS
(TOMO I)**

1. CARACTERIZAÇÃO IN LOCO DOS CURSOS HÍDRICOS

ESTUDOS PARA SUBSIDIAR O ENQUADRAMENTO DA MICROBACIA HIDROGRÁFICA DO CÓRREGO ÁGUA BOA ATÉ A CONFLUÊNCIA COM O RIO DOURADOS

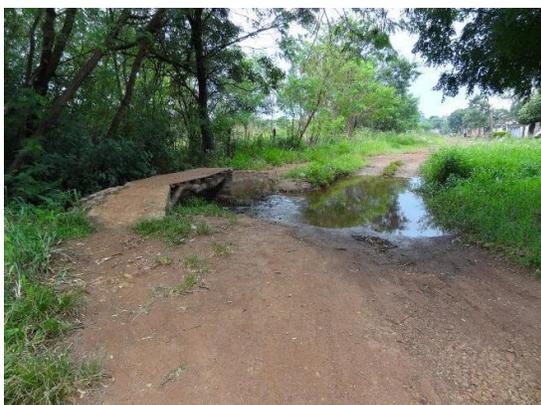
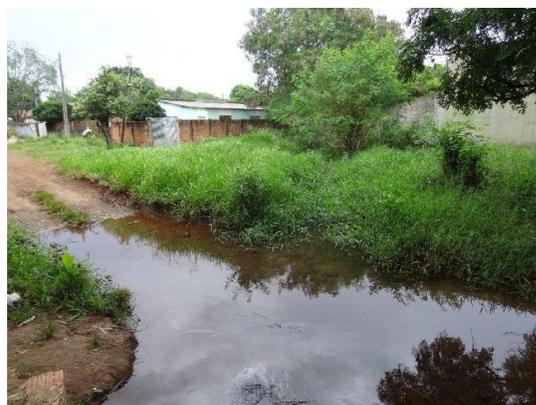
Figura 75 – Ponto de caracterização *in loco* 72, localizado no entorno do Córrego Rêgo d'Água, nas coordenadas geográficas de latitude $22^{\circ}15'19.03''S$ e longitude $54^{\circ}49'9.10''O$.

Como mostra a Figura 75 o canal surge em

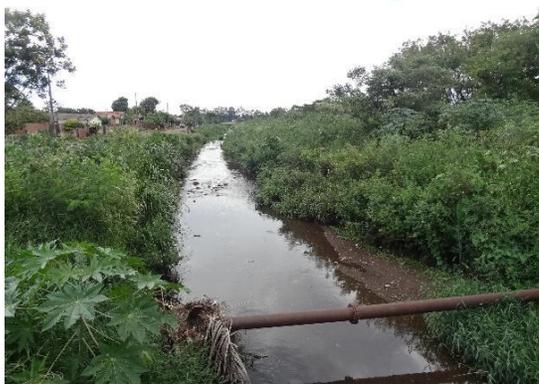
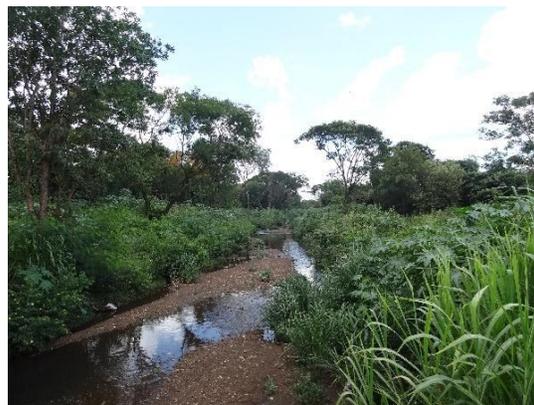
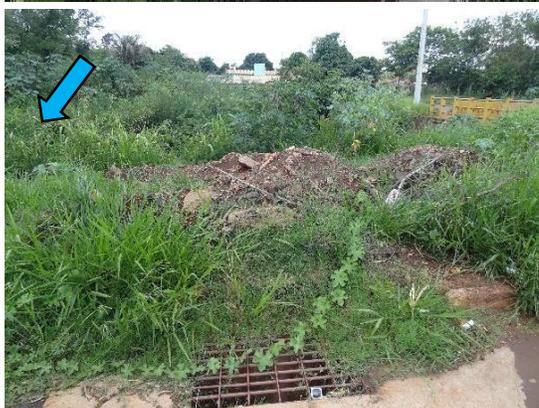
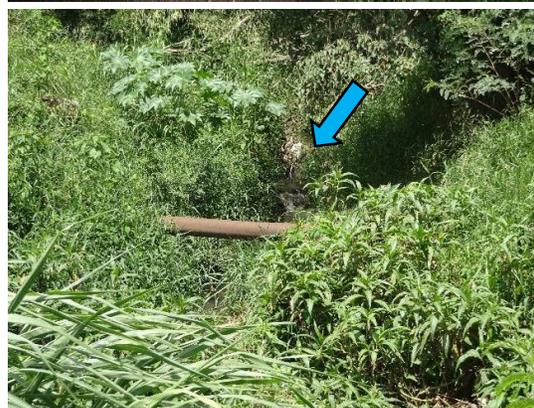
sedimentos incidentes no Córrego e também o assoreamento às suas margens. Em destaque azul verifica-se a confluência do Córrego Rêgo

d'Água no Córrego Água Boa no curso hídrico caracterizado.

Figura 76 - Ponto de caracterização *in loco* 73, localizado no Córrego Rêgo d'Água, nas coordenadas geográficas de latitude 22°15'21.60"S e longitude 54°49'13.20"O.

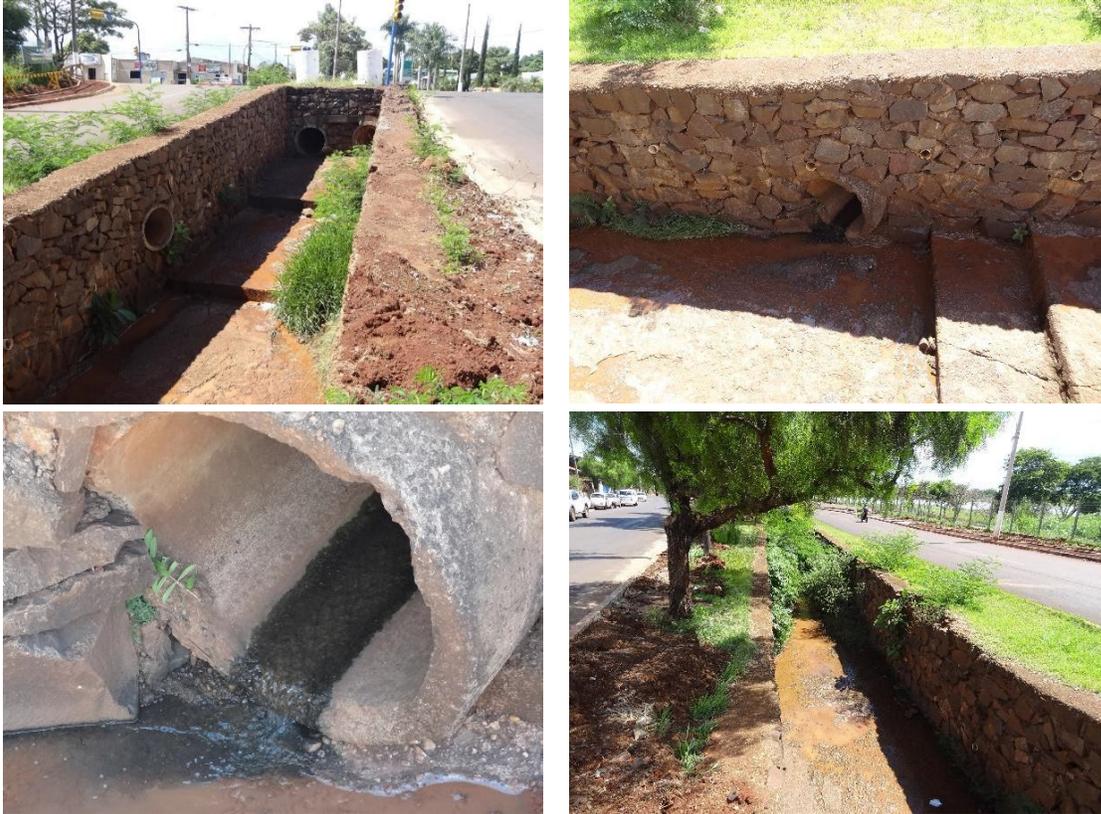
A Figura 77 mostra que um dos pontos de afloramento do curso mencionado está totalmente canalizado e que em seu canal há o despejo de águas servidas e de drenagem urbana, por meio de manilhas existentes no local. Assim, diante do exposto observa-se a inexistência de APP.

Figura 77 - Ponto de caracterização *in loco* 74, localizado na região da nascente do Córrego Água Boa, nas coordenadas geográficas de latitude 22°13'44.00"S e longitude 54°49'49.35"O.

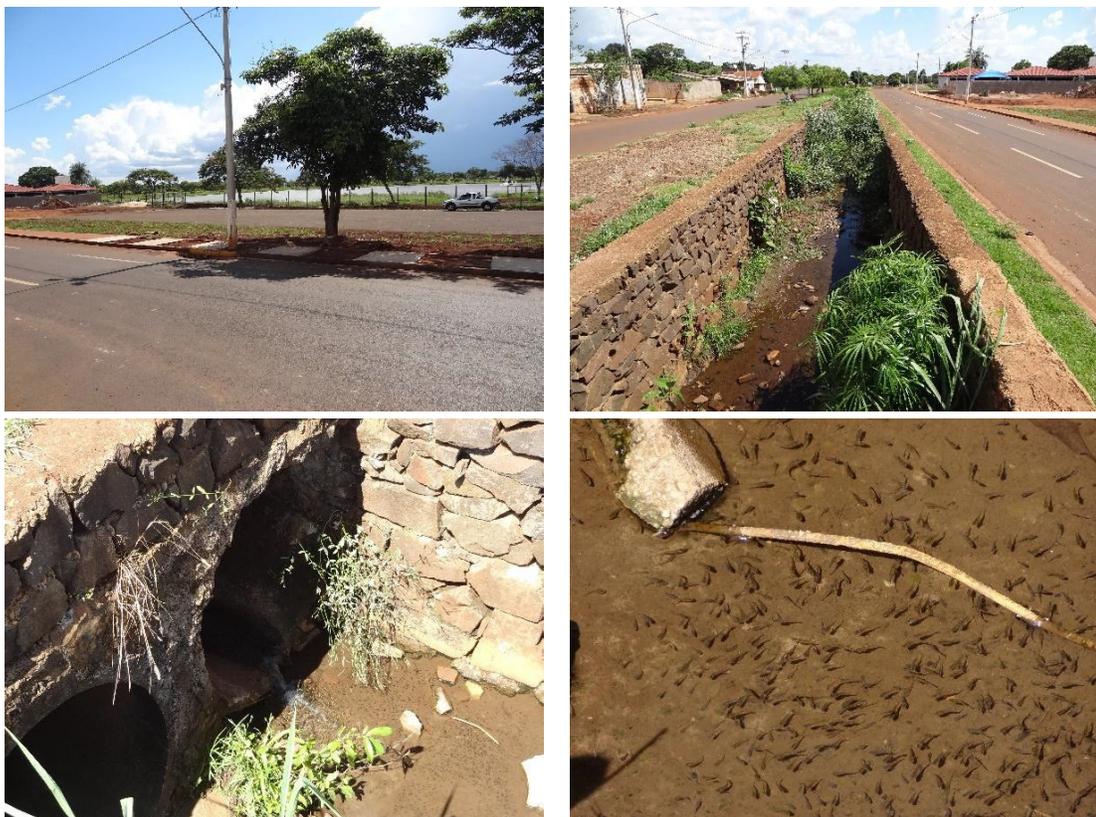
A Figura 78 mostra o ponto de caracterização *in loco* 75, localizado aproximadamente 100 metros a jusante do anteriormente descrito, em cuja margem direita do canal situa-se o Parque Antenor Martins. Observa-se que o canal neste trecho encontra-se com sua calha totalmente impermeabilizada, e onde há a presença de cardume.

Figura 78 - Ponto de caracterização *in loco* 75, localizado no Córrego Água Boa, nas coordenadas geográficas de latitude 22°13'48.31"S e longitude 54°49'49.73"O.

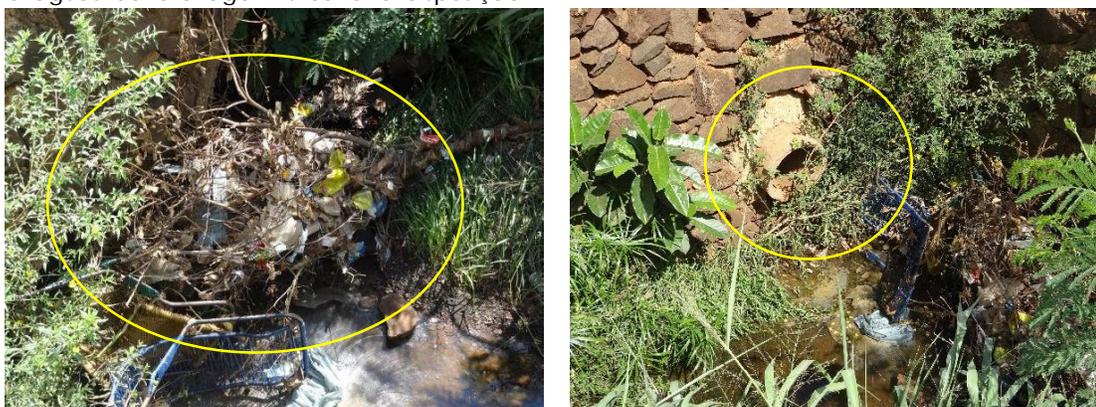
A Figura 79 apresenta a situação do ponto 76, sendo possível observar uma manilha de águas da drenagem urbana e disposição

irregular de resíduos sólidos no canal de um dos afloramentos do Córrego Água Boa.

Figura 79 - Ponto de caracterização *in loco* 76, localizado na região da nascente do Córrego Água Boa, nas coordenadas geográficas de latitude 22°13'48.44"S e longitude 54°49'49.32"O.

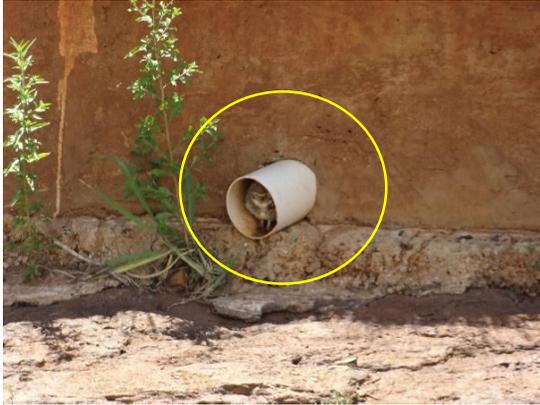
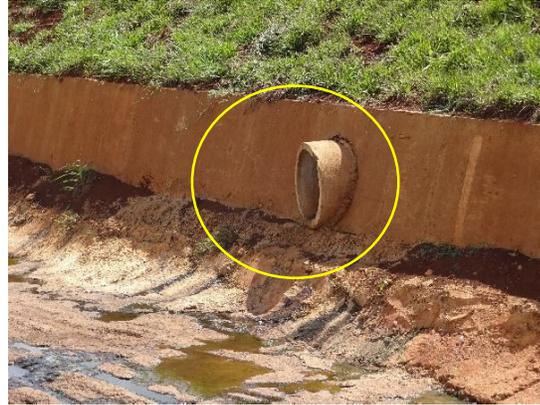
Na Figura 80 apresenta-se a situação do ponto 77, com presença de manilhas de

descarga da drenagem urbana e baixo nível de água, devido ao período de seca.

Figura 80 - Ponto de caracterização *in loco* 77, localizado no Córrego Água Boa, nas coordenadas geográficas de latitude 22°13'53.23"S e longitude 54°49'48.98"O.

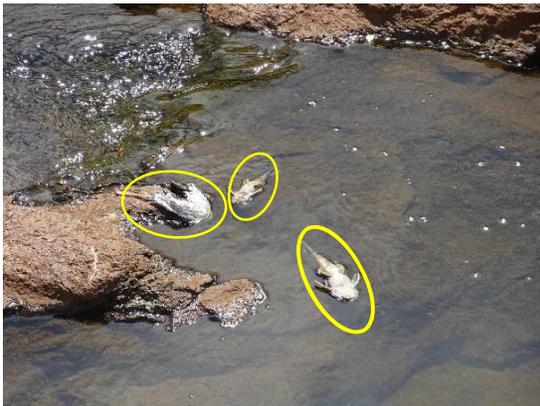
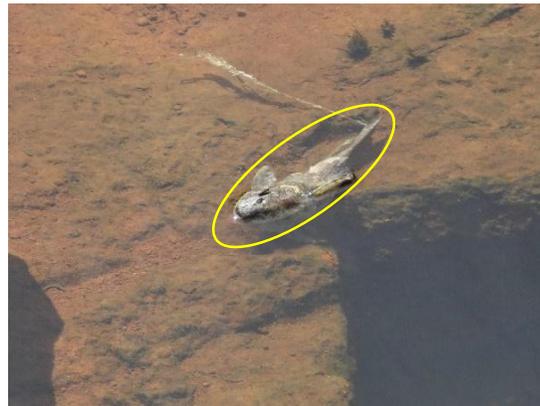
Aproximadamente 40 metros a jusante do ponto anteriormente descrito, observou-se a

presença de peixes mortos no curso hídrico, conforme destaque na Figura 81.

Figura 81 - Ponto de caracterização *in loco* 78, localizado na região da nascente do Córrego Água Boa, nas coordenadas geográficas de latitude 22°13'55.47"S e longitude 54°49'49.49"O.

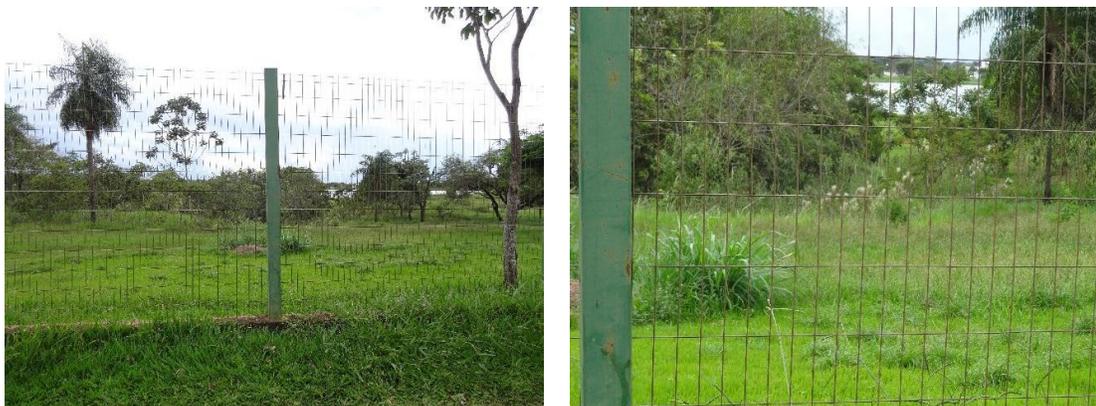
A Figura 82 ilustra uma região composta por afloramentos de água caracterizando uma área úmida contribuinte para a vazão do Córrego Água Boa situada no interior do Parque Antenor Martins.

Figura 82 – Ponto de caracterização *in loco* 79, localizado na região da nascente do Córrego Água Boa, nas coordenadas geográficas de latitude 22°13'42.03"S e longitude 54°50'4.97"O.

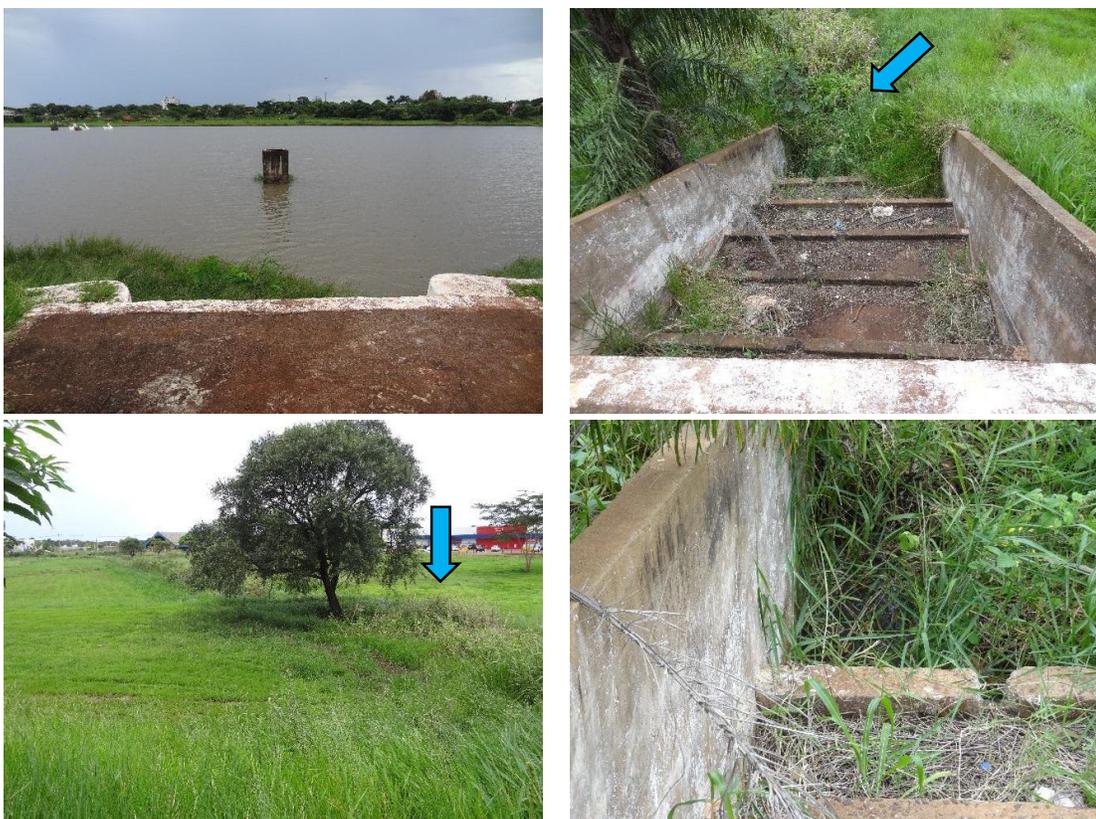
Observa-se que o local encontra-se com um barramento referente ao lago do Parque Antenor Martins, cujas águas são provenientes de uma área de afloramentos de água e da

drenagem de águas pluviais que contribuem para a formação do Córrego Água Boa. Nota-se que a jusante da barragem a água é direcionada para um canal (com destaque em azul) e também se pode verificar que a vegetação ciliar é composta por gramíneas.

Ainda observa-se uma escada para a dissipação da energia, caso o extravasor presente não suporte a vazão gerada.

Figura 83 - Ponto de caracterização *in loco* 80, localizado na região da nascente do Córrego Água Boa, nas coordenadas geográficas de latitude 22°13'53.61"S e longitude 54°49'56.79"O.

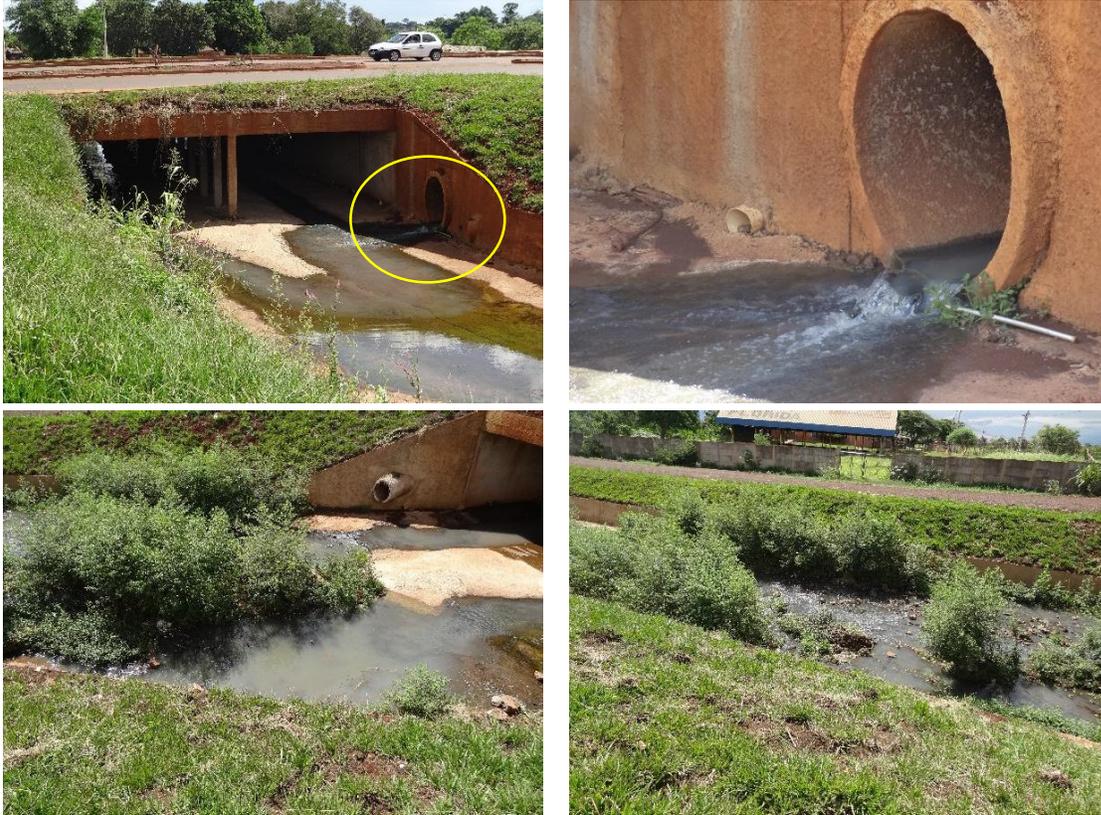
No ponto 81 observou-se a existência de uma ponte que faz parte da Rua Antônio Emilio de Figueiredo, sendo constatado em sua montante tubulação de drenagem de água oriunda do Parque Antenor Martins, com indícios da presença de água servida oriundas da

drenagem urbana, cujo canal contribui para a formação do Córrego Água Boa. Na Figura 84 é possível notar a diferença de coloração entre as águas do corpo hídrico e as de drenagem quando são misturadas. Na Figura 85 mostra-se o trecho a jusante deste local.

Figura 84 - Ponto de caracterização *in loco* 81, localizado na região da nascente do Córrego Água Boa, nas coordenadas geográficas de latitude 22°14'1.50"S e longitude 54°49'50.20"O.

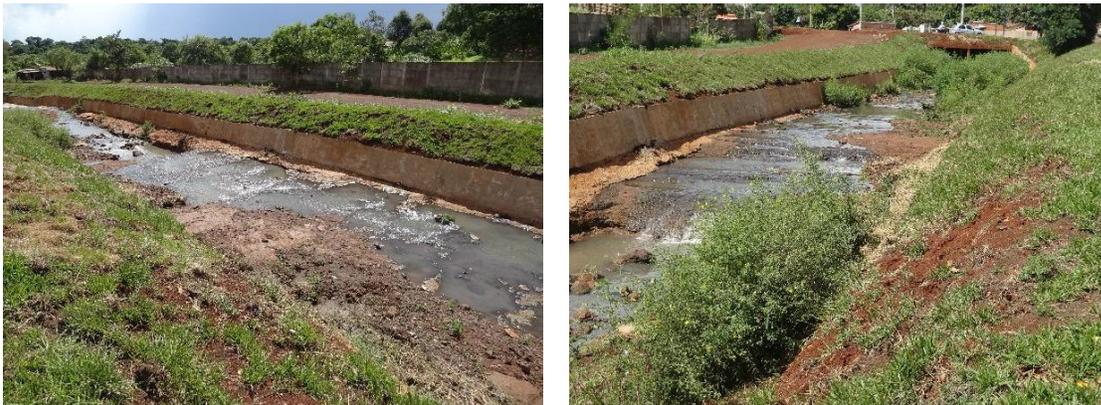
Figura 85 - Ponto de caracterização *in loco* 82, localizado no Córrego Água Boa, nas coordenadas geográficas de latitude 22°14'3.13"S e longitude 54°49'51.33"O.

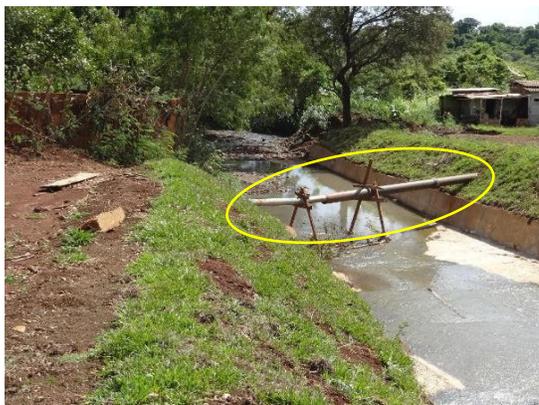
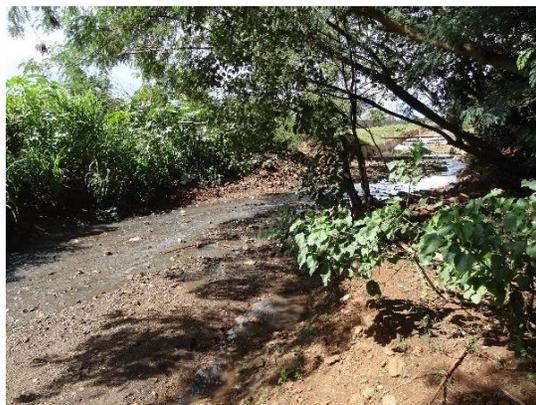
estudo. A Figura 86 mostra a situação do canal que compõe a região da nascente do Córrego Água Boa. Destacado em amarelo, observa-se

uma tubulação sobre o canal pertencente ao sistema de abastecimento de água do município.

Figura 86 - Ponto de caracterização *in loco* denominado 83 e de monitoramento de qualidade das águas superficiais do Córrego Água Boa.

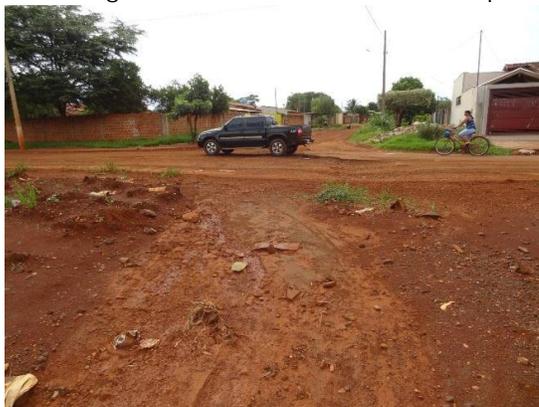
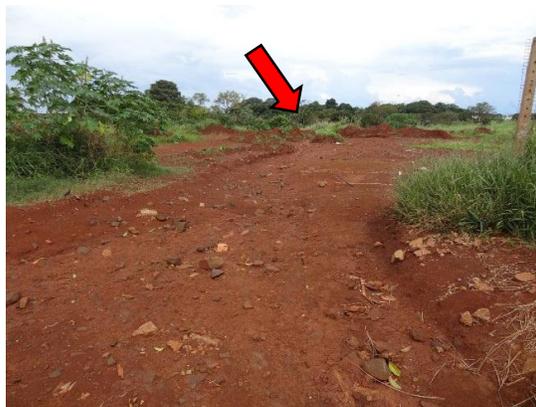
Ambiental Victelio de Pellegrin, contíguo à área urbanizada; observa-se a presença de um processo de erosão laminar que carrega sedimentos às águas aflorantes no interior do mencionado Parque, como pode ser visto em indicação vermelha.

Figura 87 – Ponto de caracterização *in loco* 84, localizado na região da nascente do Córrego Água Boa, nas coordenadas geográficas de latitude $22^{\circ}13'49.89''S$ e longitude $54^{\circ}50'40.04''O$.

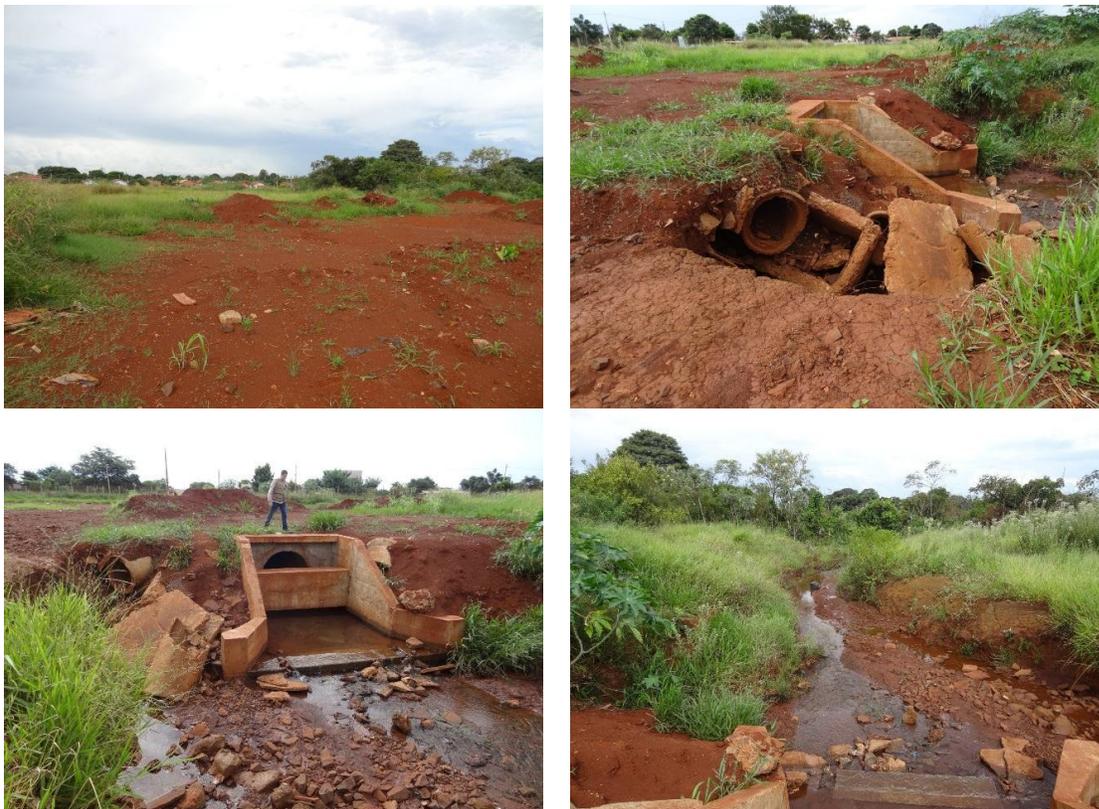
O ponto de caracterização denominado 85, situado nas coordenadas geográficas de latitude $22^{\circ}13'50.78''S$ e longitude $54^{\circ}50'38.03''O$, indica que as águas pluviais provenientes do núcleo habitacional circundante adentram o Parque Victelio Pellegrin, formando um leito irregular na região, cuja vegetação margeante é composta por gramíneas, conforme pode ser visto na Figura 88.

Figura 88 - Ponto de caracterização *in loco* 85, localizado na região da nascente do Córrego Água Boa, nas coordenadas geográficas de latitude 22°13'50.78"S e longitude 54°50'38.03"O.

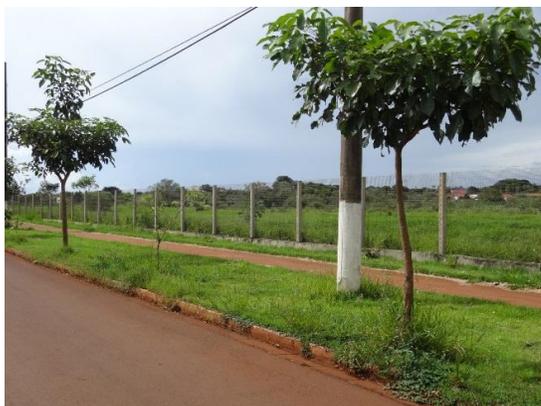
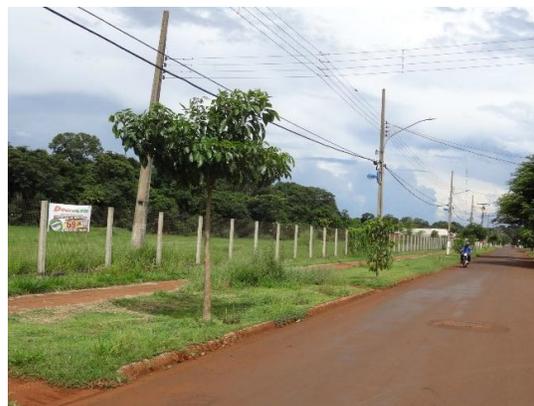
Ainda no entorno do Parque Ambiental Victelio de Pellegrin situa-se o ponto de caracterização denominado 87, nas coordenadas geográficas de latitude 22°13'59.25"S e longitude 54°50'33.91"O. A Figura 90 retrata em outro ângulo a cerca de isolamento do Parque Ambiental em questão. Nota-se que na área da nascente do Córrego Água Boa ocorrem predominantemente gramíneas.

Figura 90 – Ponto de caracterização *in loco* 87, localizado na região da nascente do Córrego Água Boa, nas coordenadas geográficas de latitude 22°13'59.25"S e longitude 54°50'33.91"O.

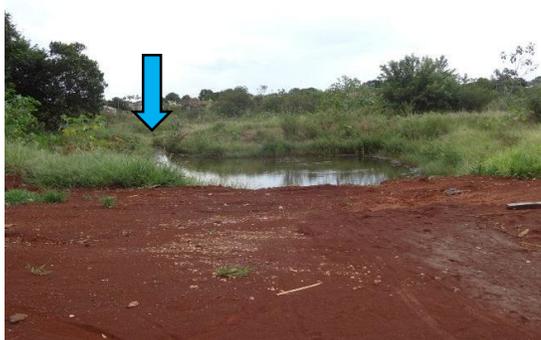
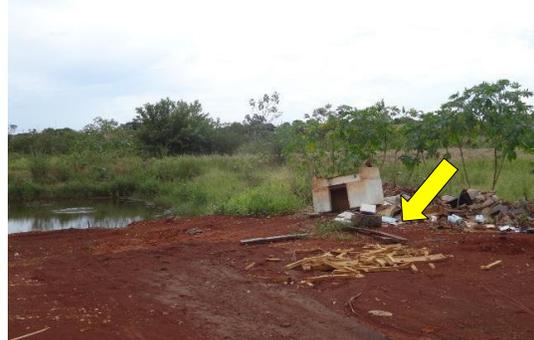
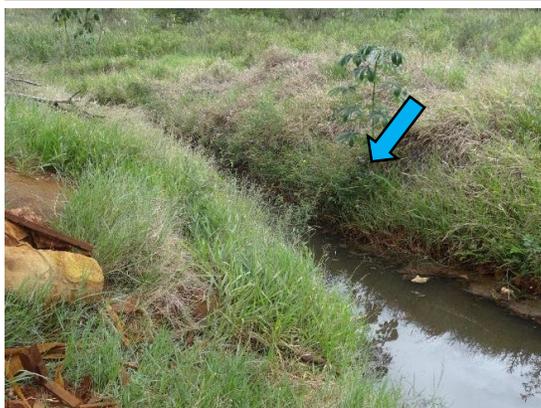
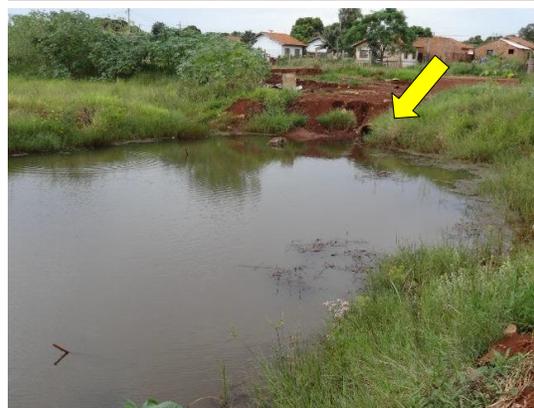
A Figura 91 mostra outro local de acesso a este Parque, onde há uma lagoa, cujo entorno

há a deposição irregular de resíduos sólidos.

Verifica-se que a jusante da lagoa existe um canal para drenagem da água (indicado em azul) e há contribuição de drenagem pluvial nesse ponto. Frisa-se que suas margens são compostas por gramíneas.

Figura 91 - Ponto de caracterização *in loco* 88, localizado na região da nascente do Córrego Água Boa, nas coordenadas geográficas de latitude 22°13'52.44"S e longitude 54°50'29.84"O.

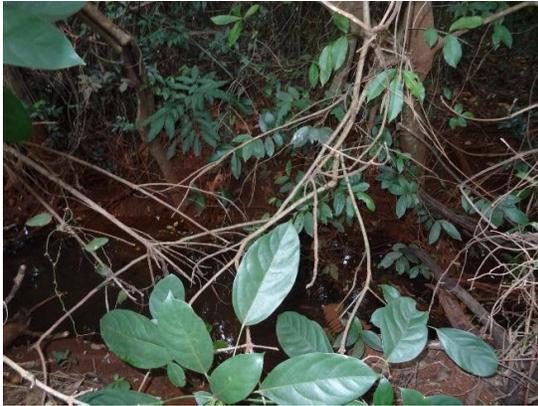
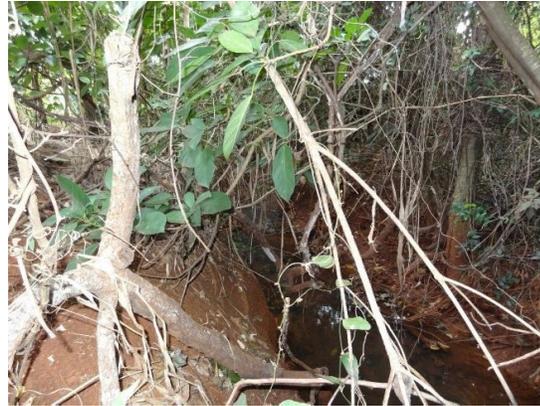
A Figura 92 mostra um canal estreito e raso na região da nascente do Córrego Água Boa.

Ainda no interior do Parque Ambiental Victelio de Pellegrin observa-se que o leito possui uma vegetação bem fechada, dificultando a visualização do canal.

Figura 92 – Ponto de caracterização *in loco* 89, localizado na região da nascente do Córrego Água Boa, nas coordenadas geográficas de latitude $22^{\circ}13'57.97''S$ e longitude $54^{\circ}50'25.11''O$.

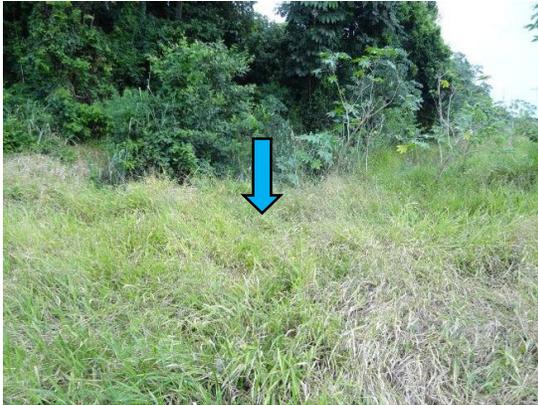
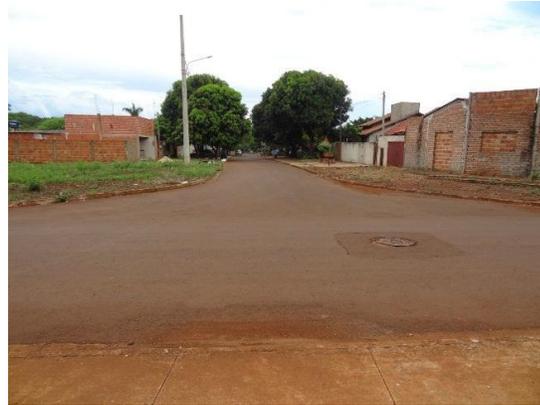
O ponto de caracterização *in loco* denominado ponto 90, situa-se nas coordenadas geográficas de latitude $22^{\circ}14'0.41''S$ e longitude $54^{\circ}50'23.87''O$. A montante do canal aberto (em destaque azul) o solo é coberto por gramíneas e a jusante nota-se

que as águas do interior do Parque Victelio de Pellegrin são canalizadas no sentido da Rua Sérgio Melgarejo, possibilitando a urbanização e instalação de vias públicas, conforme evidenciado na Figura 93.

Figura 93 – Ponto de caracterização *in loco* 90, localizado na região da nascente do Córrego Água Boa, nas coordenadas geográficas de latitude $22^{\circ}14'0.41''S$ e longitude $54^{\circ}50'23.87''O$.

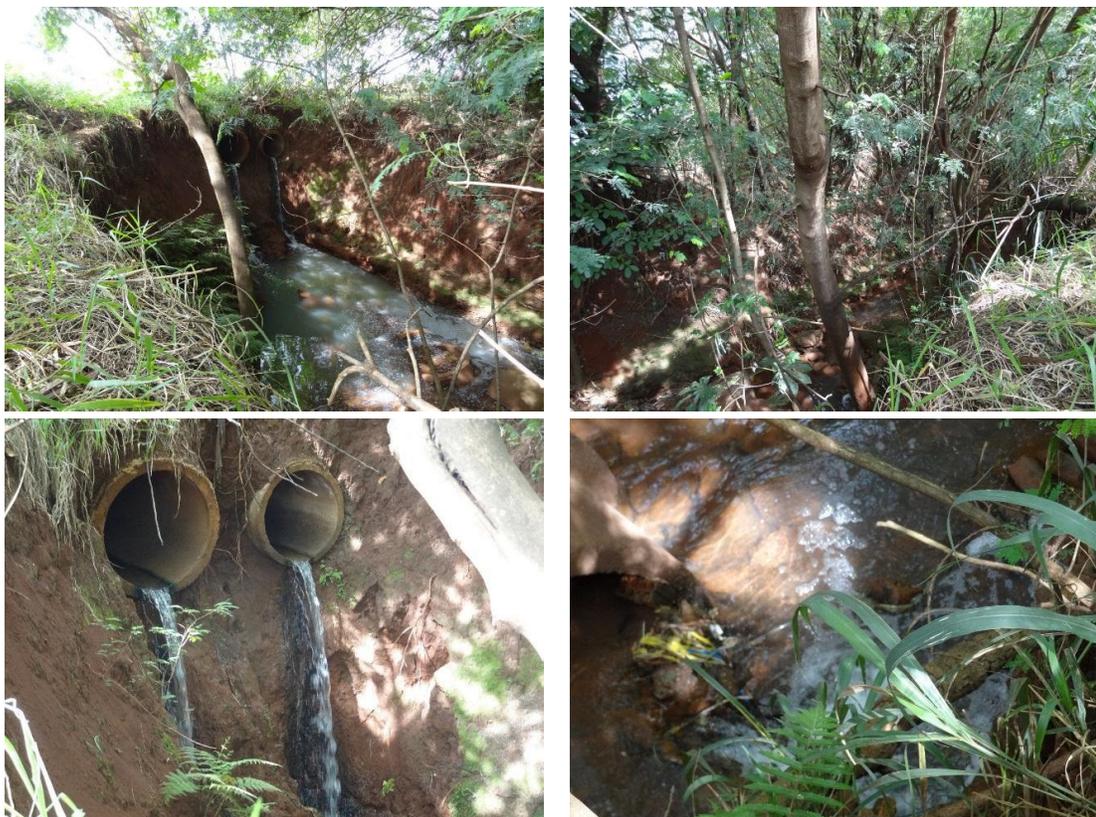
Aproximadamente a 170 metros do ponto descrito anteriormente, situa-se o ponto 91 (Figura 94), localizado em um dos canais oriundos da região da nascente do Córrego Água Boa, nas coordenadas geográficas de latitude $22^{\circ}14'1.59''S$ e longitude $54^{\circ}50'17.74''O$.

As águas provenientes do Parque Victelio de Pellegrin até então canalizadas, como exposto no ponto anteriormente descrito, retornam ao seu fluxo natural em meio à vegetação típica de área úmida que abrange

Figura 94 - Ponto de caracterização *in loco* 91, localizado na região da nascente do Córrego Água Boa, nas coordenadas geográficas de latitude 22°14'1.59"S e longitude 54°50'17.74"O.

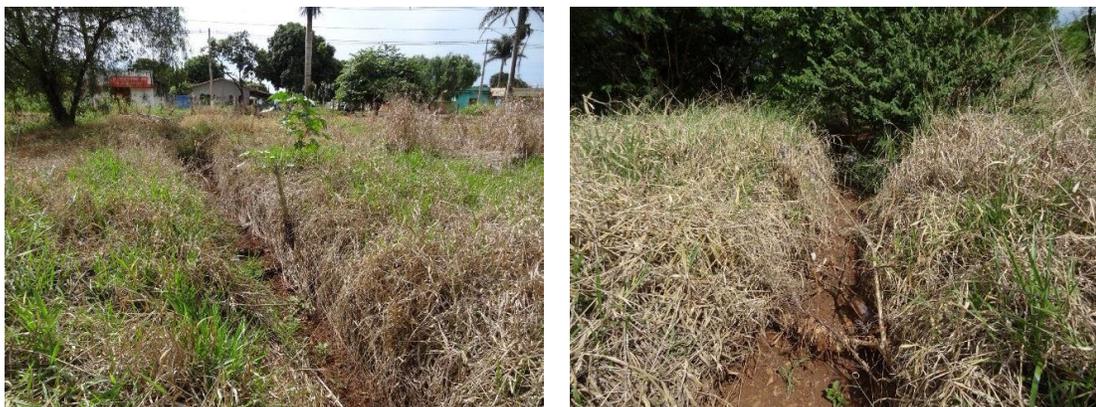
Após o local anteriormente descrito, foi caracterizado o ponto 92, nas coordenadas geográficas de latitude 22°14'2.39"S e longitude 54°50'18.62"O, que apresenta um canal de

drenagem de água pluvial, cujo escoamento possivelmente tenha o sentido do curso hidrico; a vegetação é composta por gramíneas, como evidencia a Figura 95.

Figura 95 – Ponto de caracterização *in loco* 92, localizado na região da nascente do Córrego Água Boa, nas coordenadas geográficas de latitude 22°14'2.39"S e longitude 54°50'18.62"O.

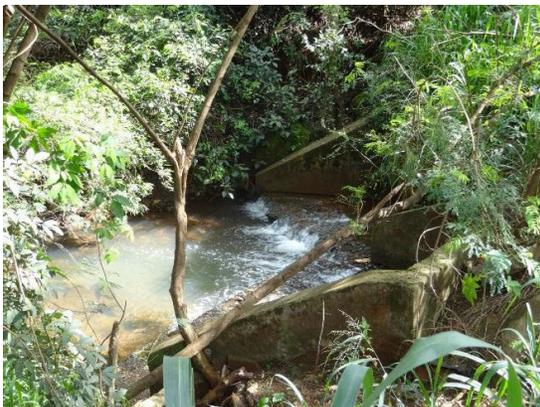
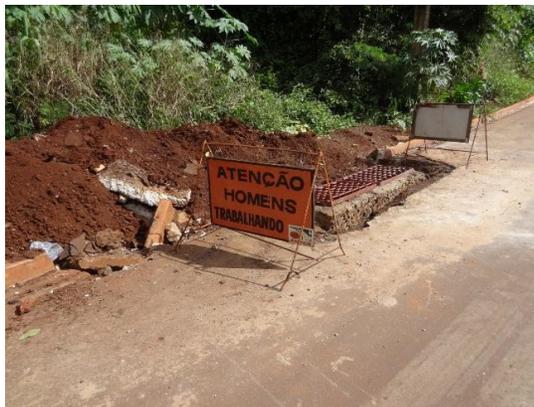
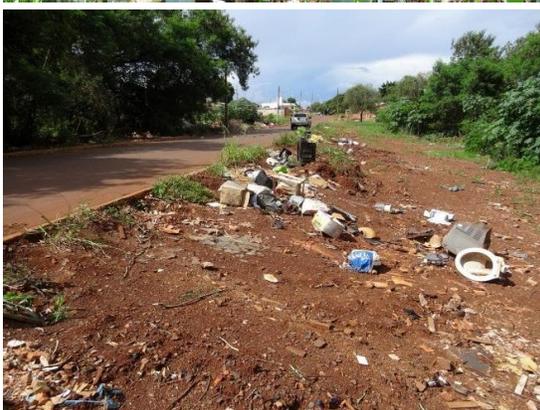
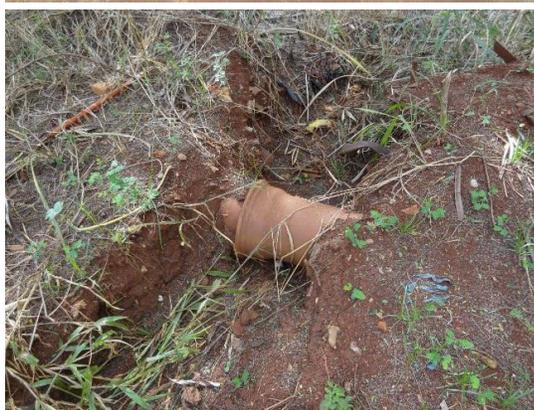
A Figura 96 ilustra o estado do canal a jusante da Rua Fradique Corrêa Ferreira. Observa-se uma densa vegetação de galeria e no entorno do canal há dispositivos de

drenagem de águas pluviais. Também nota-se uma tubulação que possivelmente transporte efluentes domésticos. Entretanto, salienta-se que não foi identificado nenhum lançamento de efluente doméstico no entorno.

Também foi constatado que o local possui uma área com solo exposto e que a população faz o lançamento irregular de resíduos sólidos. Nota-se também que o ponto é pouco urbanizado.

Figura 96 – Ponto de caracterização *in loco* 93, localizado na região da nascente do Córrego Água Boa, nas coordenadas geográficas de latitude 22°14'6.55"S e longitude 54°50'15.35"O.

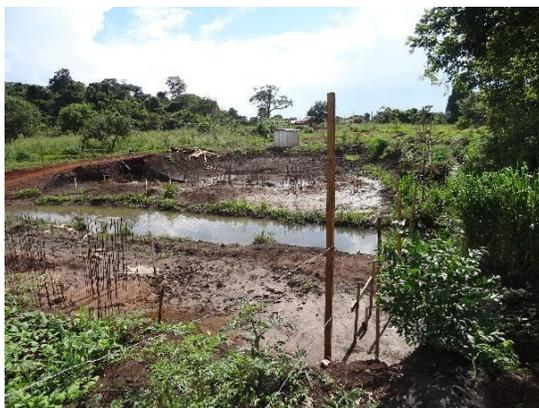
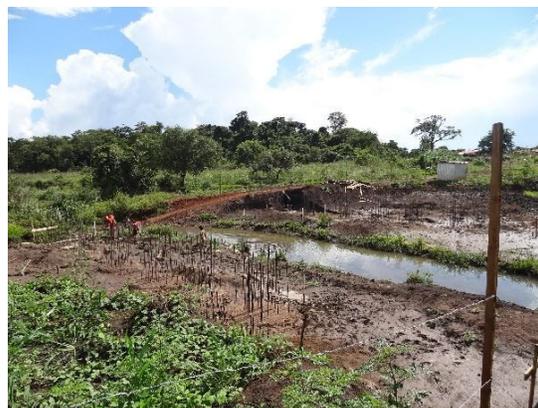
A partir desse ponto o Córrego Água Boa passa a ter um leito bem definido, após a região de área úmida com as intervenções humanas mencionadas nos pontos anteriores. Observou-se no local a execução de obras de construção civil, possivelmente de uma ponte sobre o referido curso hídrico, conforme mostra a Figura 97.

Figura 97 - Ponto de caracterização *in loco* 94, localizado no Córrego Água Boa, nas coordenadas geográficas de latitude 22°14'21.71"S e 54°49'58.55"O.

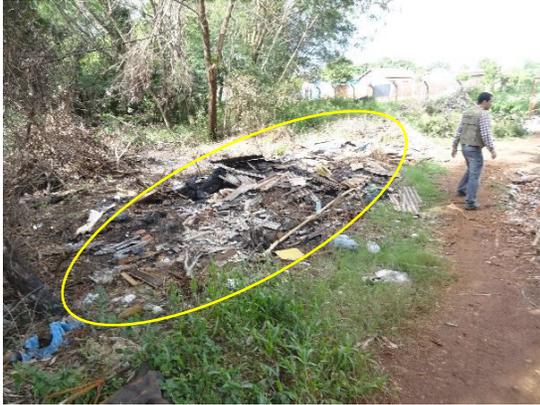
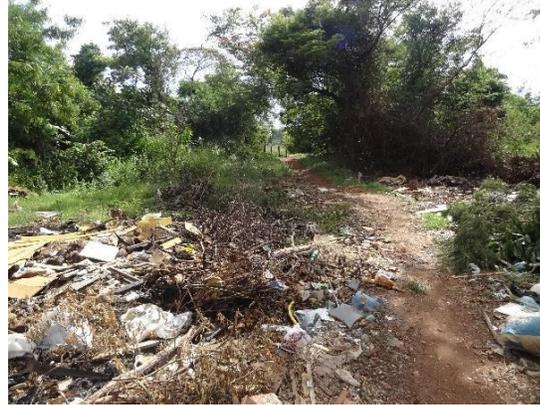
Figura 99 - Ponto de caracterização *in loco* 96, localizado no Córrego Água Boa, nas coordenadas geográficas de latitude 22°15'4.35"S e longitude 54°49'35.76"O.

canal do Córrego para onde diversas tubulações de PVC convergem, de forma que é possível que haja o lançamento irregular de efluentes para o curso hídrico.

passarela de madeira sobre o referido curso hídrico, conforme mostram a Figura 99 e a Figura 100.

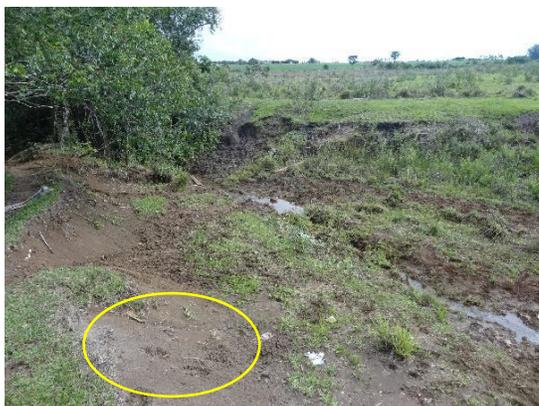
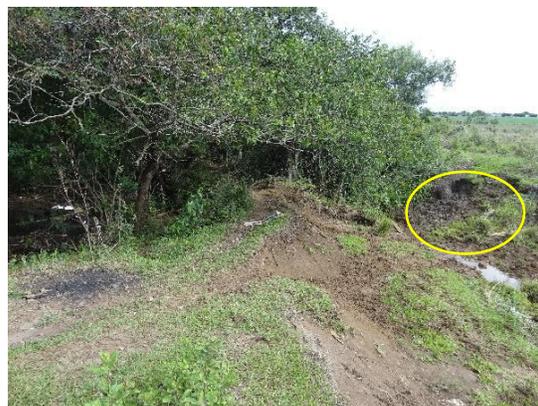
Figura 102 - Ponto de caracterização *in loco* 99, localizado no Córrego Água Boa, nas coordenadas geográficas de latitude 22°15'7.67"S e longitude 54°49'35.95"O.

A caracterização do ponto 98 mostrou degradação das margens do Córrego Água Boa decorrentes de atividade antrópica somada a ausência de vegetação ciliar, conforme mostrado na Figura 101. Cerca de 15 metros a jusante deste local, no ponto 99, a situação é pior, conforme ilustra a Figura 102, onde é evidente o assoreamento das margens do curso hídrico e há marcas do pisoteamento do solo pelo rebanho bovino (destaque em amarelo).

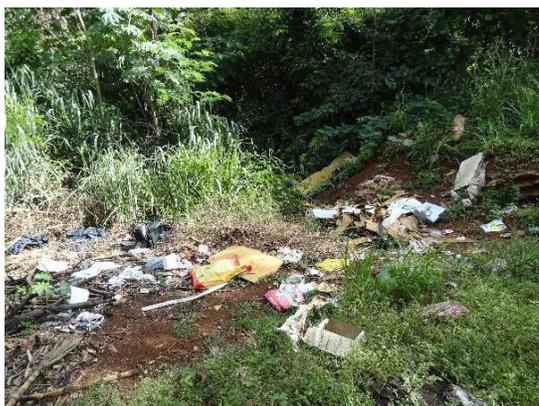
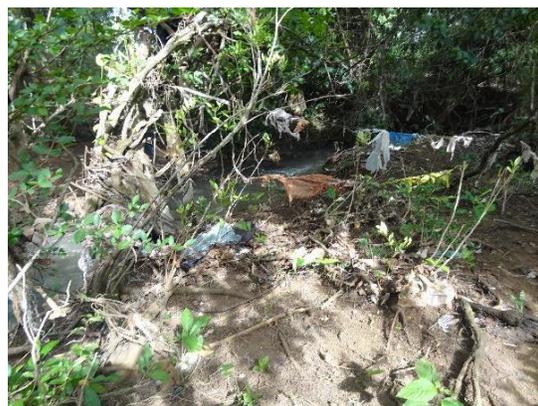
Figura 103 - Ponto de caracterização *in loco* 100, localizado no Córrego Água Boa, nas coordenadas geográficas de latitude 22°15'8.09"S e longitude 54°49'35.69"O.

Aproximadamente 20 metros a jusante do ponto acima descrito, constatou-se a disposição

irregular de resíduos sólidos no Córrego Água Boa, conforme mostrado na Figura 103.

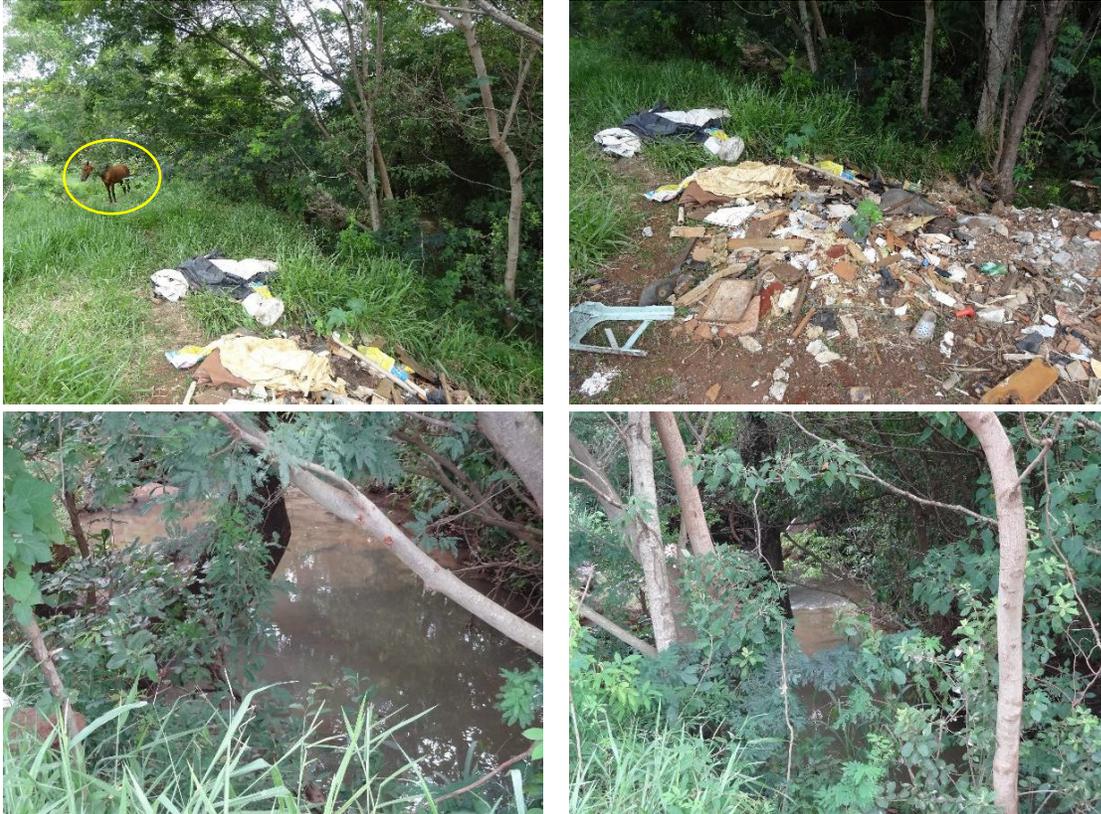
Figura 104 - Ponto de caracterização *in loco* 101, localizado no Córrego Água Boa, nas coordenadas geográficas de latitude 22°15'15.81"S e longitude 54°49'29.83"O.

O ponto 101 situa-se aproximadamente 300 metros a jusante do local acima descrito. Nesta área constatou-se a presença de um cavalo e disposição irregular de resíduos sólidos na margem esquerda do Córrego Água Boa.

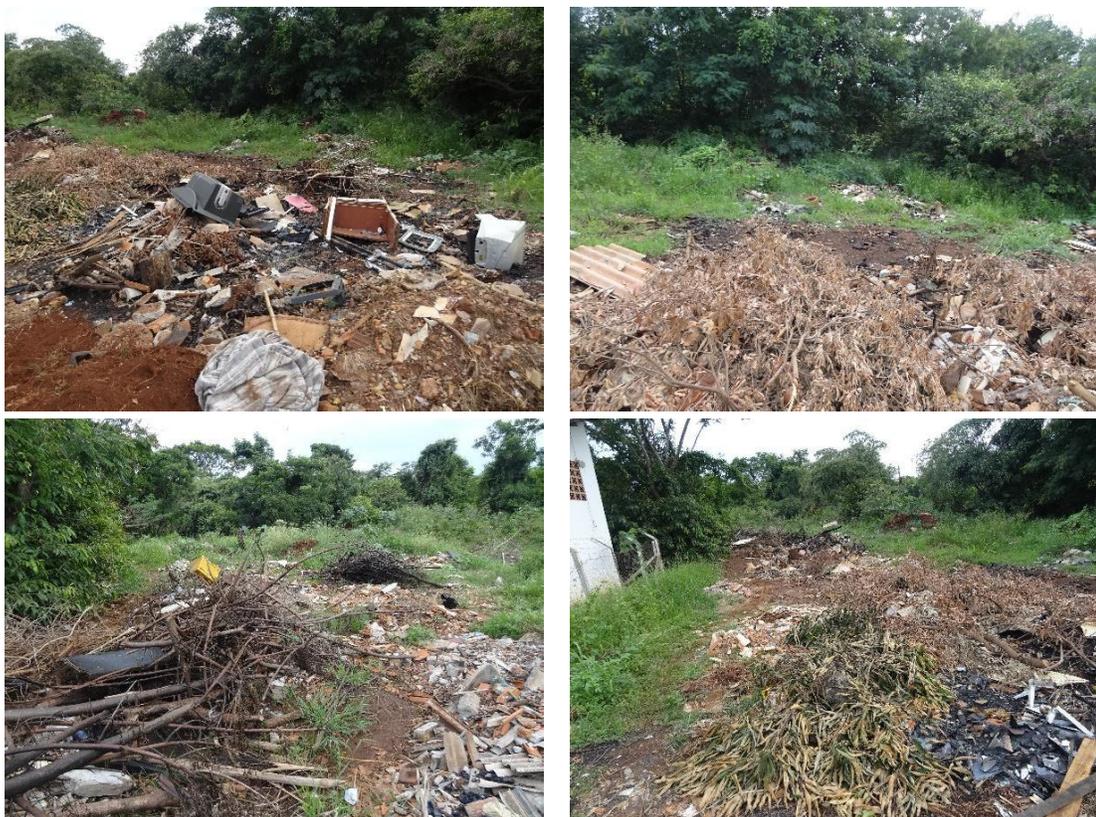
Figura 105 - Ponto de caracterização *in loco* 102, localizado no Córrego Água Boa, nas coordenadas geográficas de latitude 22°15'23.06"S e longitude 54°49'14.81"O.

O ponto 102 encontra-se próximo à confluência com o Córrego Rêgo d'Água. No local foi observado grande quantidade de resíduos sólidos dispostos de forma irregular a poucos metros do Córrego Água Boa.

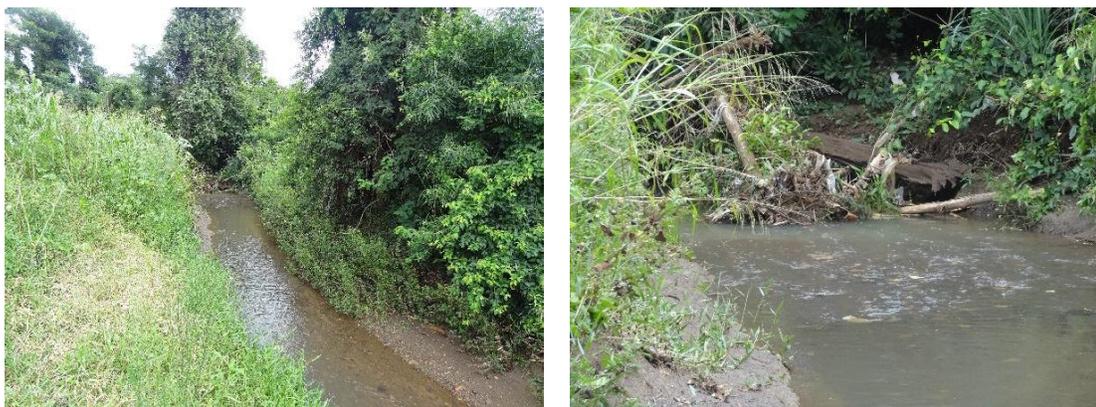
Figura 106 - Ponto de caracterização *in loco* 103, localizado no Córrego Água Boa, nas coordenadas geográficas de latitude 22°15'24.27"S e longitude 54°49'14.42"O.

O ponto 103, último local percorrido na caracterização *in loco*, está a montante da confluência dos Córregos Água Boa e Rêgo d'Água, onde constatou-se o acúmulo de resíduos sólidos devido à presença de um tronco sobre o curso hídrico que barra o carreamento

dos mesmos a partir deste ponto (Figura 106). Tais resíduos são carreados de pontos a montante do referido curso hídrico tendo em vista a recorrência de locais às margens dos cursos hídricos onde se nota a disposição irregular de diferentes resíduos.

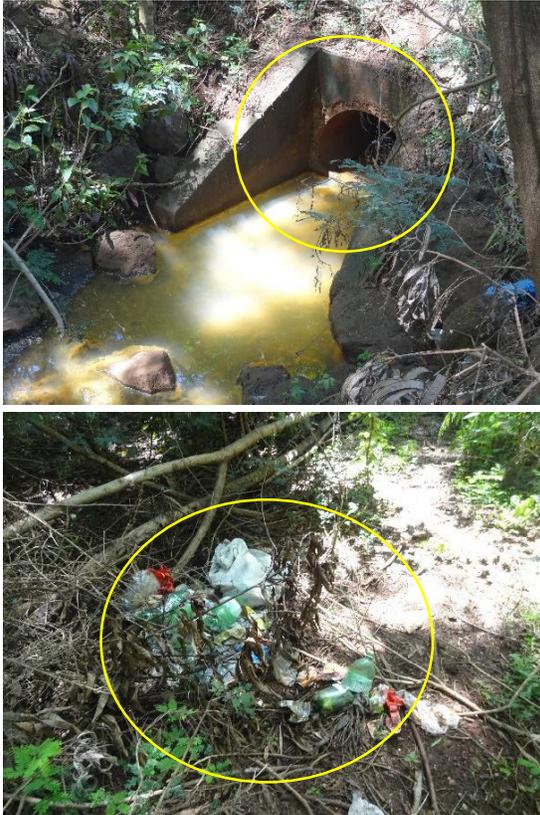
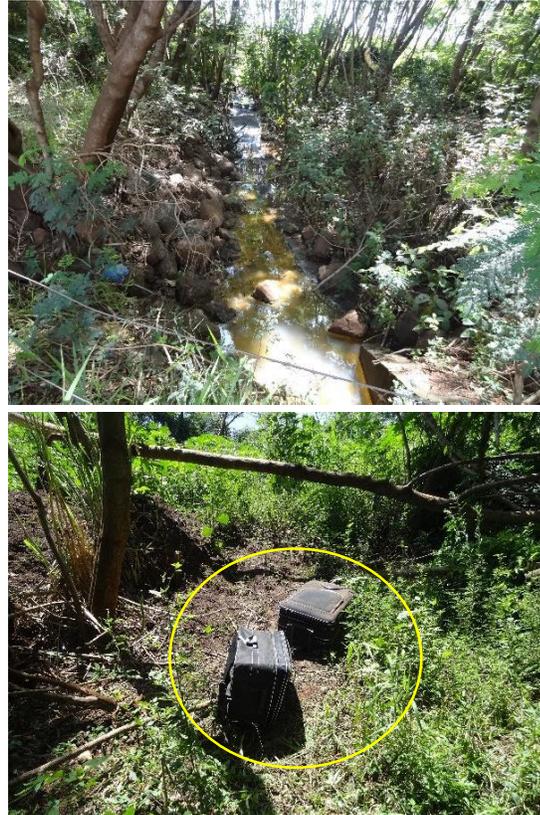
Figura 107 - Ponto de caracterização *in loco* 104, localizado no Córrego Água Boa, nas coordenadas geográficas de latitude 22°15'30.49"S e longitude 54°49'7.96"O.

Em relação ao ponto 104, o mesmo situa-se no Córrego Água Boa a jusante da confluência com o Córrego Rêgo d'Água. Neste

local constatou-se a presença de um canal que recebe água de uma manilha, componente do sistema de drenagem urbana, seguindo o fluxo

no sentido do Córrego Água Boa, conforme ilustra a Figura 107. Ressalta-se que na referida figura também se pode observar a disposição

irregular de resíduos sólidos no entorno do referido curso hídrico.

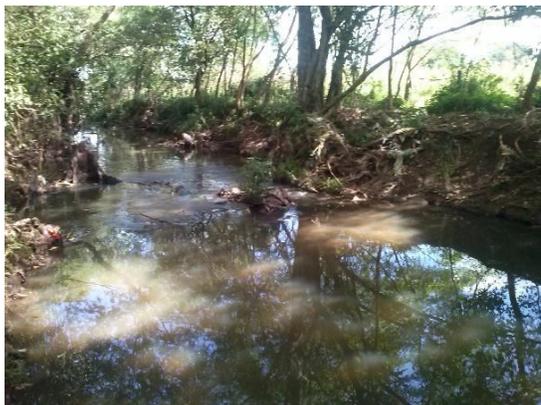
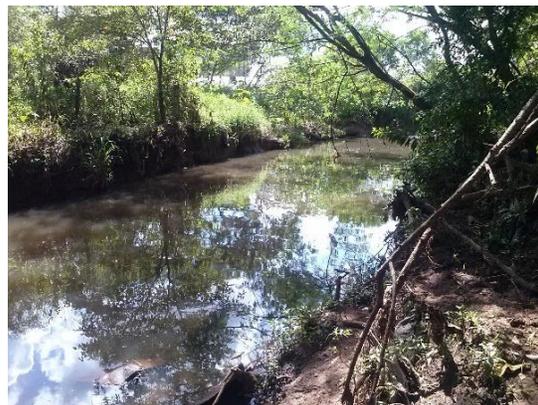
Figura 109 - Ponto de caracterização *in loco* 106, localizado no Córrego Água Boa, nas coordenadas geográficas de latitude 22°15'34.53"S e longitude 54°49'8.46"O.

O ponto 106 situa-se a jusante da ponte que passa sobre a BR 463. Neste local observou-

se a presença de galhos de árvores dentro do curso hídrico, a presença de resíduos sólidos na

água e uma vegetação ciliar fragmentada,

conforme mostrado na Figura 109.
