**APÊNDICE B – RELATÓRIO DE CARACTERIZAÇÃO *IN LOCO* DOS CURSOS HÍDRICOS
(TOMO I)**

1. CARACTERIZAÇÃO IN LOCO DOS CURSOS HÍDRICOS

ESTUDOS PARA SUBSIDIAR O ENQUADRAMENTO DA MICROBACIA HIDROGRÁFICA DO CÓRREGO ÁGUA BOA ATÉ A CONFLUÊNCIA COM O RIO DOURADOS

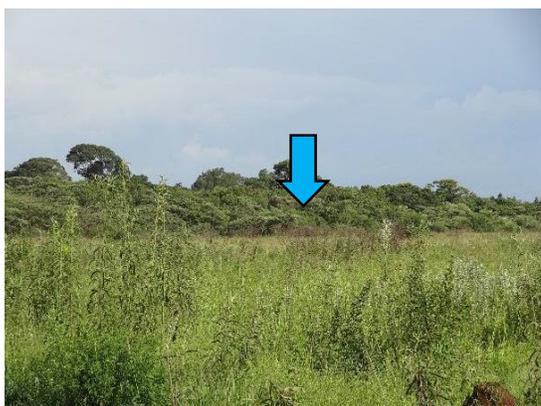
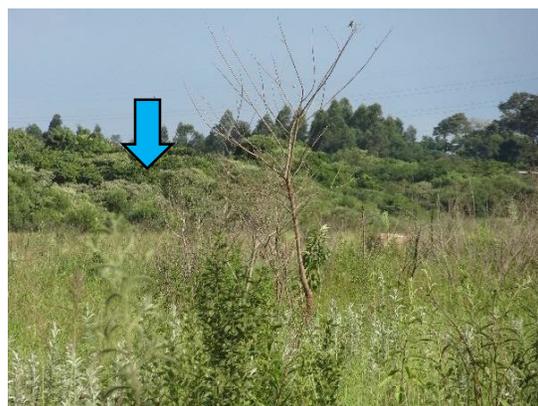
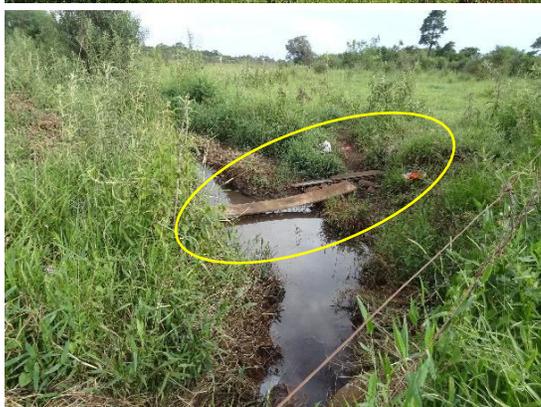
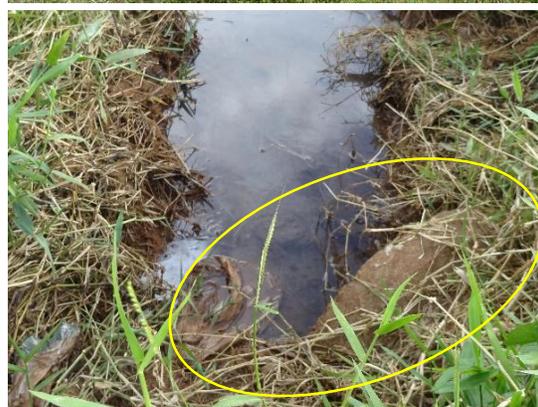
Figura 110 - Ponto de caracterização *in loco* 107, localizado próximo ao Córrego Água Boa, nas coordenadas geográficas de latitude 22°15'40.00"S e longitude 54°49'8.68"O.

Após a caracterização do local acima elencado, a equipe seguiu até as coordenadas geográficas de latitude 22°15'40.00"S e longitude 54°49'8.68"O, onde tentou acessar o Córrego Água Boa; no entanto, conforme mostra a Figura 110, a vegetação neste local é bem densa e o

solo úmido, impossibilitando desta forma caracterizar *in loco* tal ponto do curso hidrico. No local também foi identificado um canal de água proveniente de uma manilha de drenagem a 200 metros da margem direita do Córrego Água Boa.

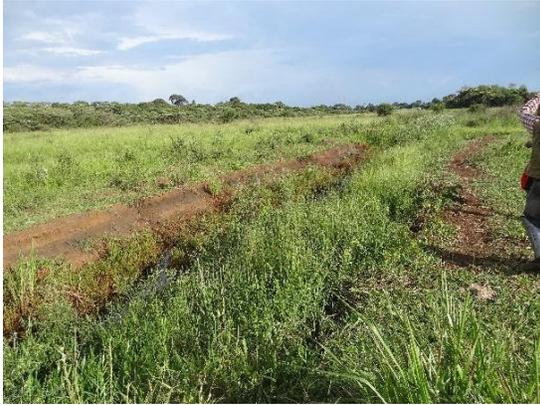
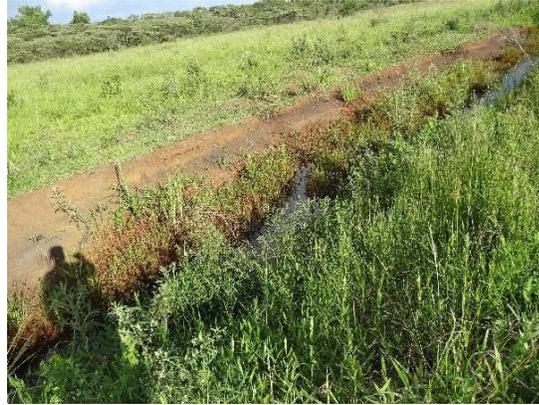
Figura 111 - Ponto de caracterização *in loco* 108, localizado próximo ao Córrego Água Boa, nas coordenadas de latitude 22°15'43.76"S e longitude 54°49'4.23"O.

Córrego Água Boa, constatando a presença de um canal de água que corre em sentido paralelo ao leito do Córrego (Figura 111). O

canal observado recebe contribuição da manilha mostrada no ponto 109 e de outras não identificadas na caracterização *in loco*.

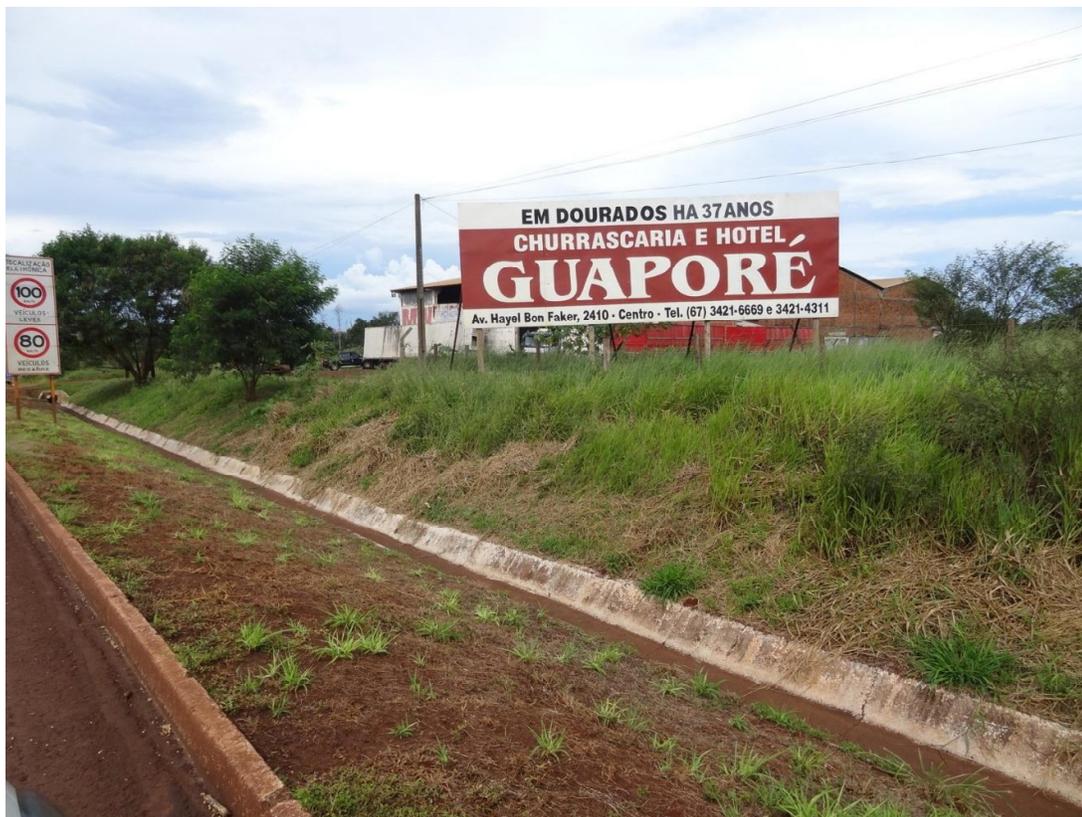
Figura 116 – Ponto de caracterização *in loco* 113, localizado no entorno do Córrego Água Boa, nas coordenadas geográficas de latitude 22°16'15.42"S e longitude 54°48'54.94"O.

Em torno de 400 metros do ponto anteriormente elucidado, foi locado o ponto de caracterização *in loco* denominado 113, localizado nas coordenadas geográficas de latitude 22°16'15.42"S e longitude 54°48'54.94"O. A Figura 116 retrata a existência de um canal de drenagem de águas pluviais da BR-163 que escoam no Córrego Água Boa.

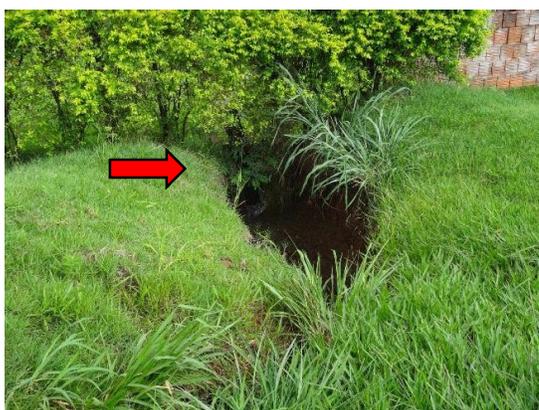
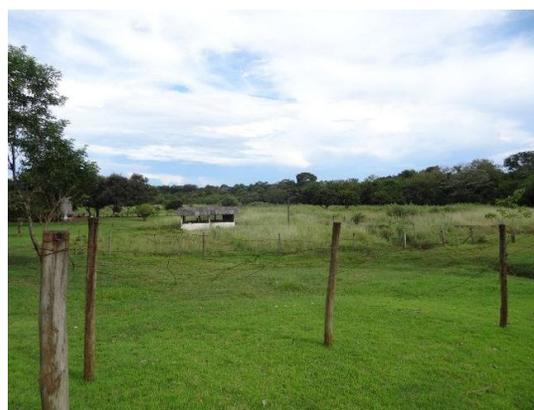
Figura 117 – Ponto de caracterização *in loco* 114, localizado no entorno do Córrego Rêgo d'Água, nas coordenadas geográficas de latitude 22°16'10.91"S e longitude 54°48'15.40"O.

Neste local foi possível observar, como mostra a Figura 117, a existência de um canal (destaque em vermelho) que drena a água pluvial oriunda do escoamento do entorno de uma área urbanizada.

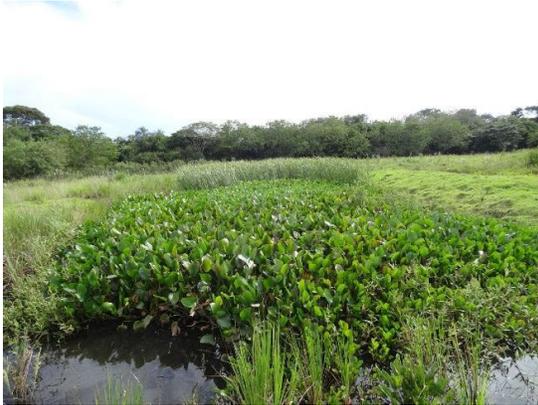
Figura 118 – Ponto de caracterização *in loco* 115, localizado no entorno do Córrego Água Boa, nas coordenadas geográficas de latitude 22°16'13.85"S e longitude 54°48'10.44"O.

A Figura 118 mostra alguns tanques outrora destinados a criação de peixes e atualmente desativados. Também foi observado que a área contígua à APP é composta por uma

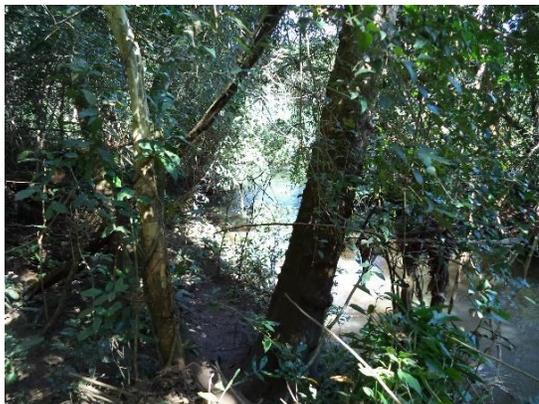
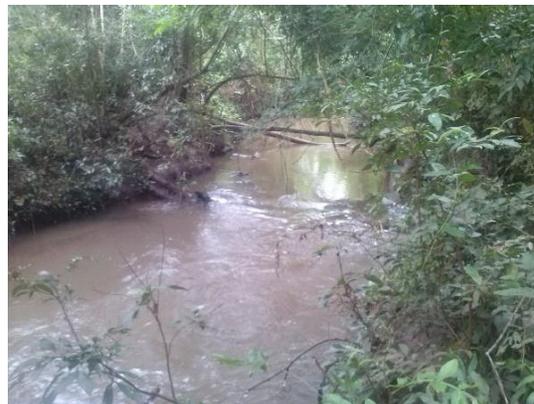
Figura 120 - Ponto de caracterização *in loco* 117, localizado no Córrego Água Boa, nas coordenadas geográficas de latitude 22°16'43.35"S e longitude 54°47'58.85"O.

hidrico; o acesso ao lugar em questão é difícil, pois há uma vegetação densa no entorno das margens do Córrego, conforme mostrado na Figura 120.

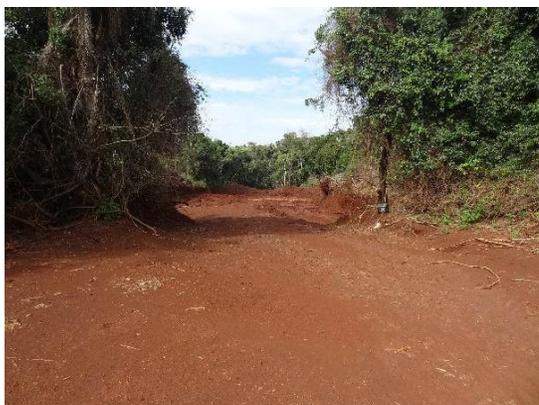
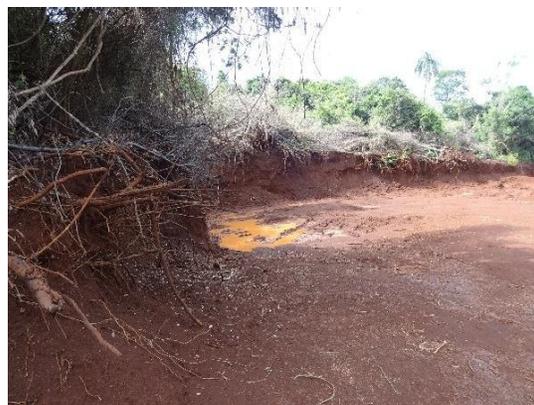
Figura 121 - Ponto de caracterização *in loco* 118, localizado no Córrego Água Boa, nas coordenadas geográficas de latitude 22°17'21.34"Se longitude 54°47'50.63"O.

Aproximadamente 1.200 metros a jusante do local acima descrito, caracterizou-se o ponto 118 próximo à margem esquerda do Córrego Água Boa, sendo que neste lugar observou-se uma clareira onde foi removida a

vegetação sentido ao curso hídrico (Figura 121). Neste local não se conseguiu acesso ao curso hídrico, devido à grande quantidade de lama existente.

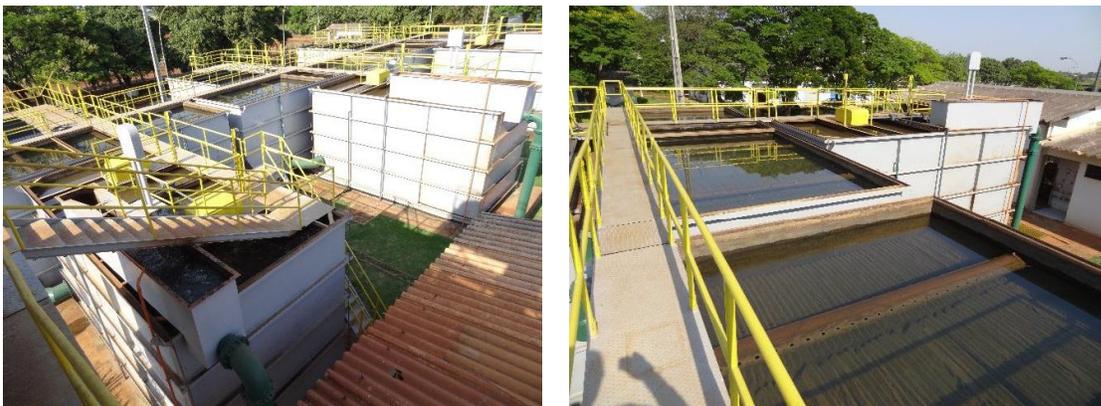
Figura 123 - Ponto de caracterização *in loco* 120, localizado na margem direita do Córrego Água Boa, nas coordenadas geográfica de latitude 22°17'48.13"S e longitude 54°49'18.82"O.

decantador em local próximo à margem direita do Córrego em estudo. Assim, o ponto 120 foi caracterizado no local de instalação da ETA. A Figura 123 mostra o sistema de tratamento de água superficial da ETA municipal.

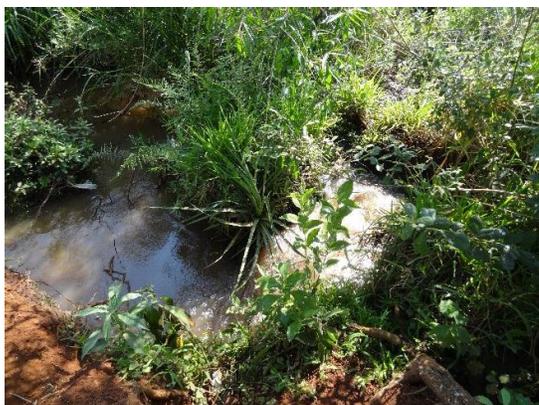
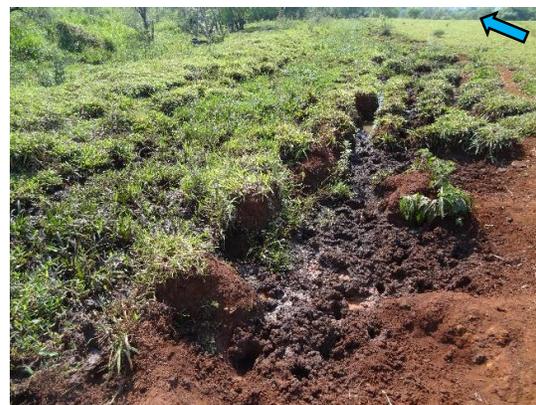
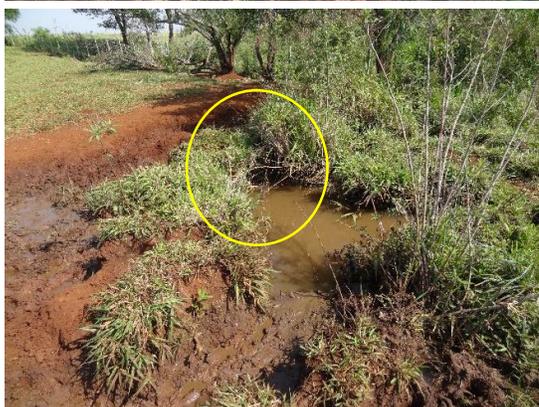
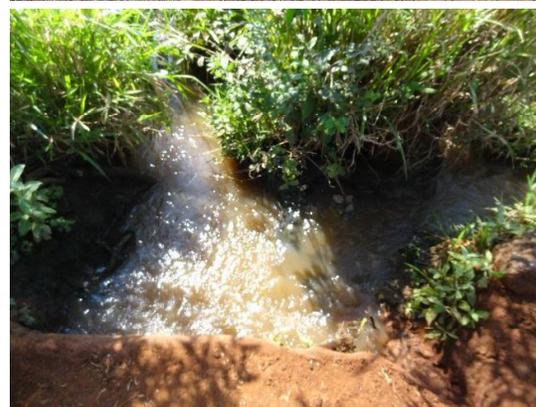
Figura 124 - Ponto de caracterização *in loco* 121, localizado na margem direita do Córrego Água Boa, nas coordenadas geográfica de latitude 22°17'37.68"S e longitude 54°48'3.57"O.

O ponto de caracterização *in loco* 121 foi localizado onde ocorre o lançamento do efluente proveniente da retrolavagem dos filtros e do decantador da ETA, o qual se situa

aproximadamente a 500 metros do Córrego Água Boa; a disposição se faz sobre o solo, conforme mostrado na Figura 124 (destacado em azul o "curso hídrico" e em amarelo o local

da disposição).

Frisa-se que a ETA está em funcionamento desde o ano de 1990 e contempla em seu

sistema 24 filtros, onde é retrolavado em média 1 (um) filtro por dia e a cada 15 dias ocorre a lavagem do decantador, segundo explicações do técnico de operação da ETA.

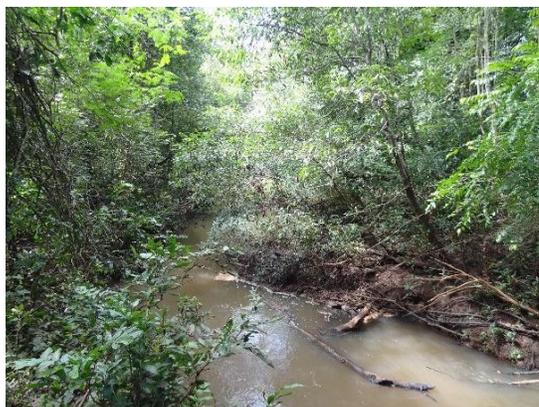
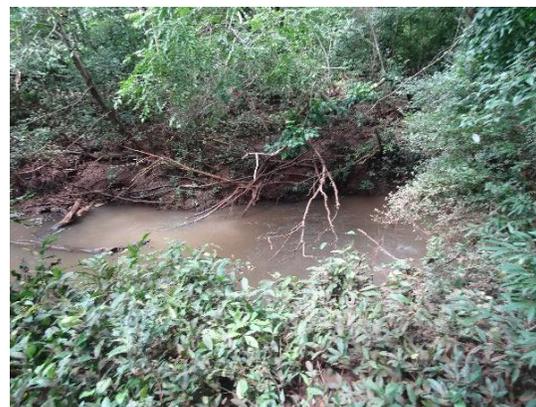
Figura 125 - Ponto de caracterização *in loco* 122, localizado no Córrego Água Boa, nas coordenadas geográfica de latitude 22°17'40.43"S e longitude 54°47'46.11"O.

A seguir a equipe dirigiu-se ao ponto 122. O acesso a esta região foi difícil, pois há uma vegetação densa no entorno do curso hídrico de aproximadamente 100 metros de extensão da sua margem esquerda. A Figura 125 mostra o

curso hídrico no local supramencionado e a vegetação do entorno, densa em ambas as margens do Córrego Água Boa. É importante frisar que tal local foi o último caracterizado a montante do núcleo industrial de Dourados.

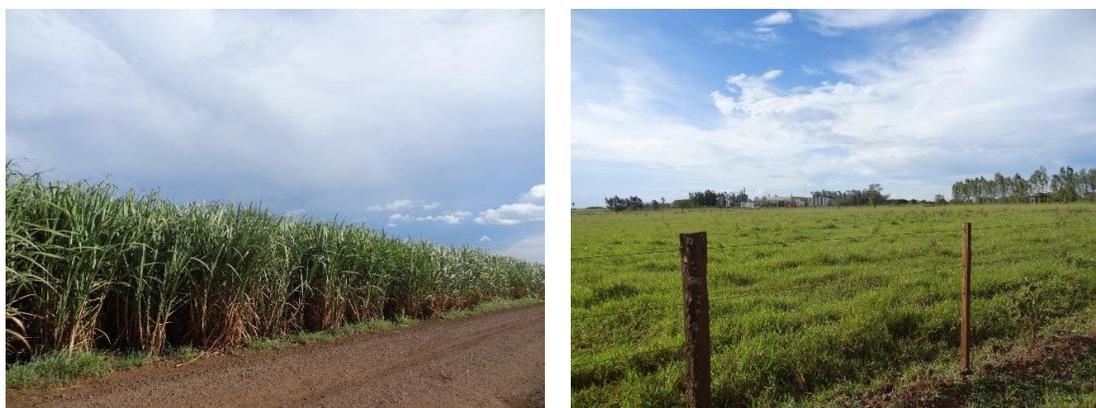
Figura 133 – Ponto de caracterização *in loco* 128, localizado no entorno do Córrego Água Boa, nas coordenadas geográficas de latitude 22°18'58.89"S e longitude 54°45'55.92"O.

Nota-se na Figura 133 que o local possui de um lado da estrada vicinal uma plantação de cana-de-açúcar e do outro uma área de pastagem.

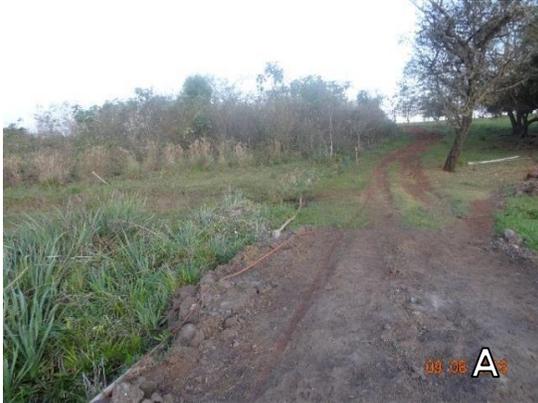
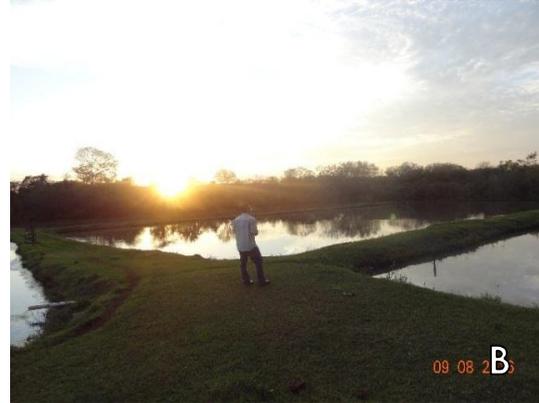
A montante do ponto 130, cerca de 150 metros, nas imediações do Distrito Industrial, foi levantada uma propriedade denominada Cabeceira Alta, que possui 9 tanques utilizados para piscicultura que são abastecidos por água oriunda de minas d'água (Figura 134).

Figura 134 – (A) Estrada vicinal de acesso a propriedade localizada nas coordenadas geográficas de latitude: 22°18'51.92"S e longitude: 54°47'22.86"O; (B) Tanques escavados utilizados para a atividade de piscicultura.

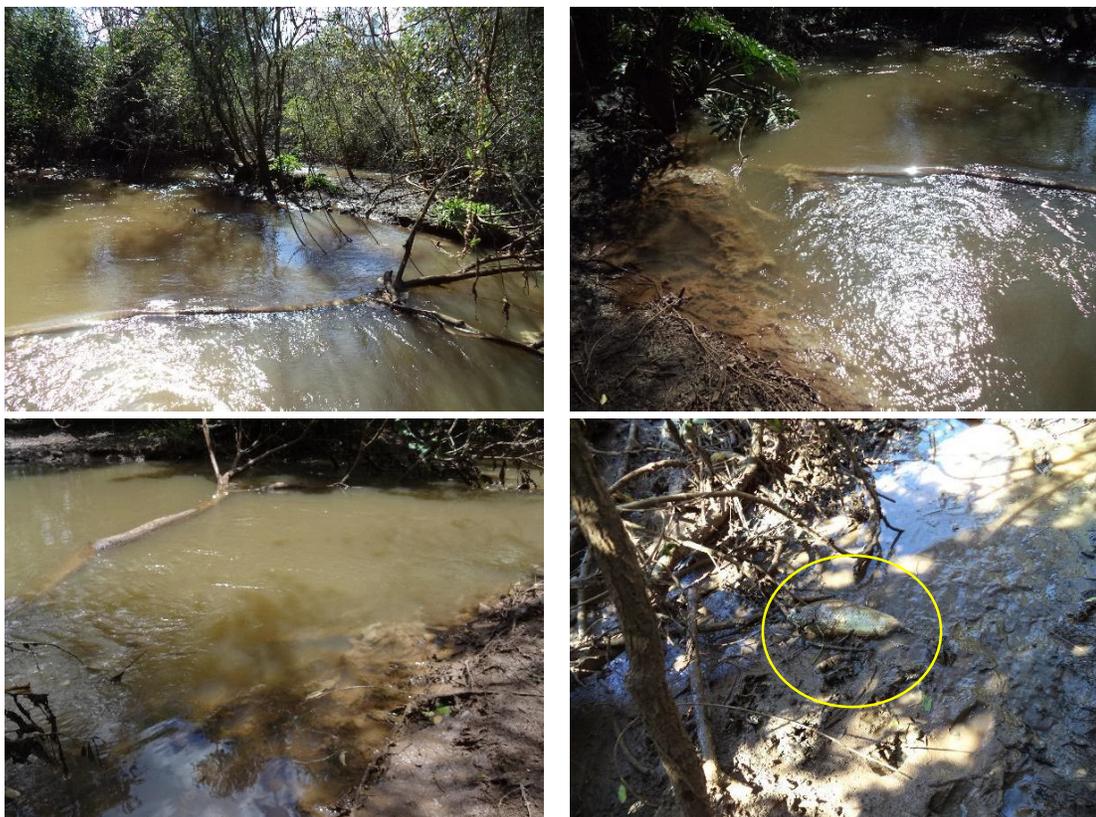
Figura 135 - Ponto de caracterização *in loco* 130, localizado no Córrego Água Boa, nas coordenadas geográficas de latitude 22°18'56.73"S e longitude 54°47'31.71"O.

Em relação ao curso hídrico, neste ponto houve monitoramento de qualidade da água superficial; sendo assim, a caracterização neste lugar fez-se ao longo das 06 campanhas de monitoramento realizadas, sendo observado em todas as coletas efetivadas a presença de lodo

na margem direita do curso hídrico. No dia 16 de julho de 2014 a equipe encontrou alguns peixes mortos no local, conforme ilustra a Figura 135 (em destaque amarelo).

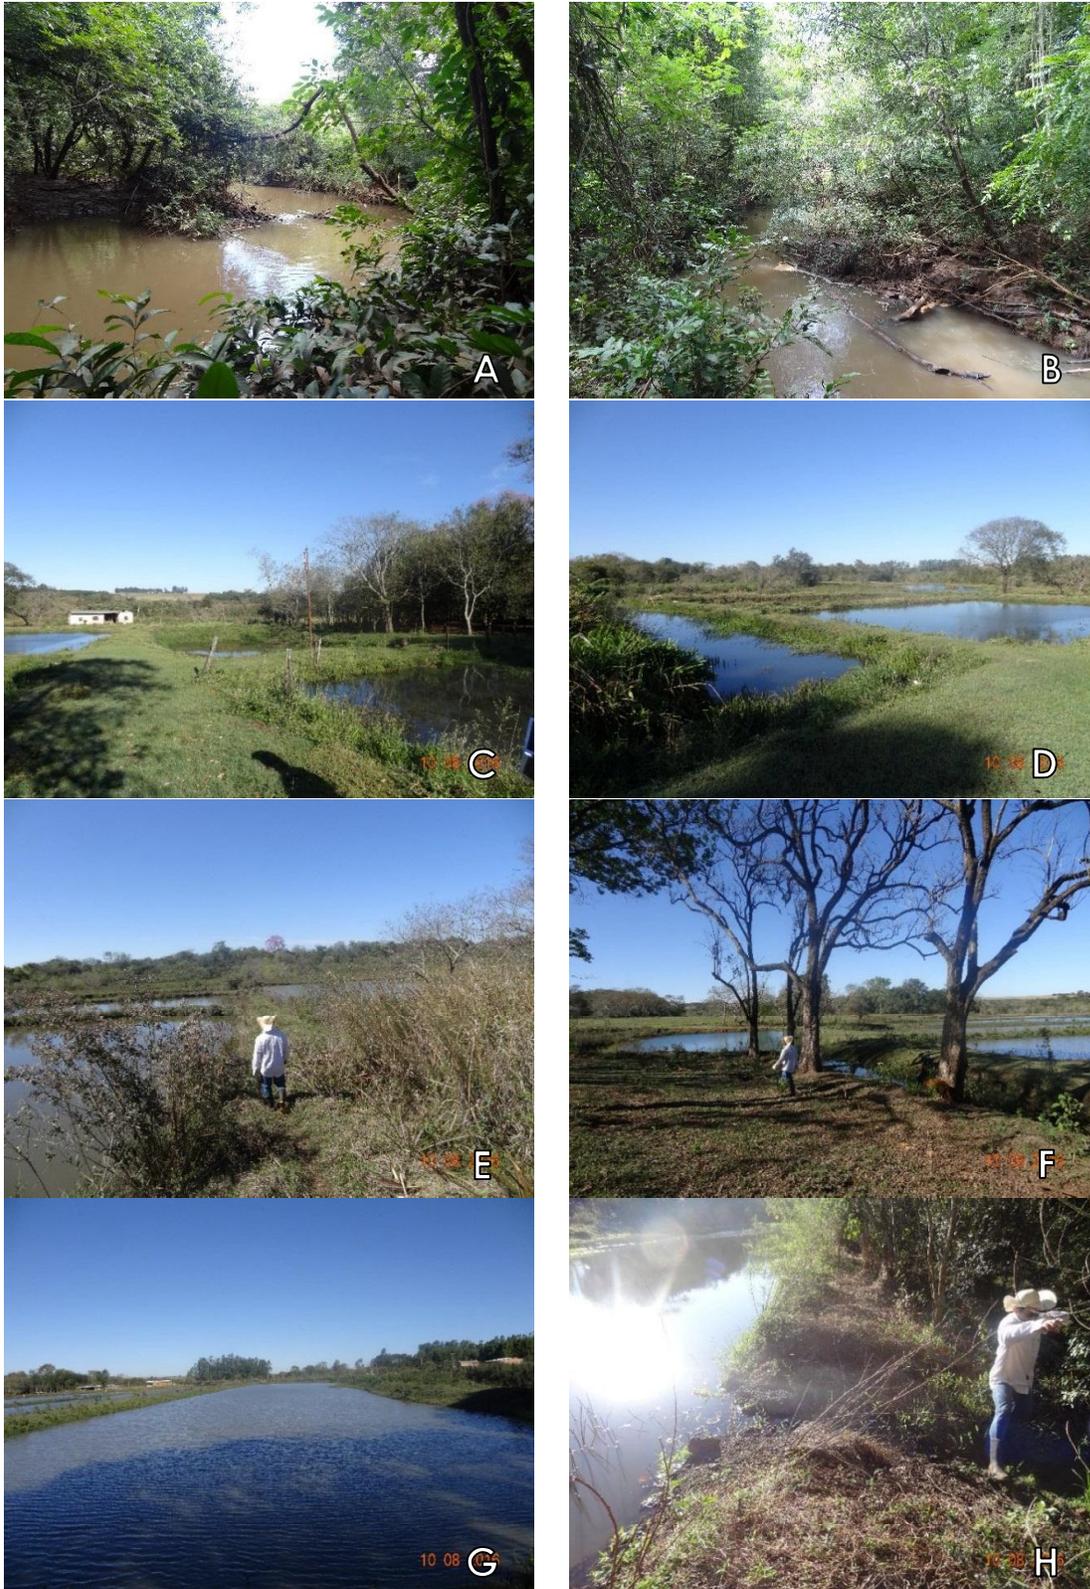
A aproximadamente 1,5 km de distância retilínea a jusante do ponto acima mencionado, caracterizou-se o ponto 131, no qual se observou uma vegetação ciliar densa e alguns troncos de árvores no curso hídrico, conforme mostra a Figura 136 (A e B).

É importante frisar que próximo a este ponto na margem esquerda do Córrego Água Boa, há uma propriedade com 13 tanques de piscicultura, cuja água é captada através de minas d'água, e segundo o morador do local encontram-se desativados (Figura 136 - C e D).

Nesta mesma região, porém na margem direita do Córrego Água Boa, foram identificadas 4 imóveis rurais que somados possuem mais de 35 tanques escavados de piscicultura, mas que segundo os proprietários contatados durante uma das campanhas de campo estão em sua maioria desativados, com exceção de alguns que possuem peixes apenas para atender a finalidade particular (recreação consumo familiar).

Na Figura 136 (E, F, G e H) são mostrados alguns registros dos tanques escavados encontrados nas propriedades margeantes ao Córrego Água Boa, os quais são abastecidos por água oriunda de minas d'água, sendo o excedente escoado para o Córrego mencionado.

Figura 136 – (A e B) Ponto 131 localizado no Córrego Água Boa (lat. 22°19'46.53"S e long. 54°47'26.71"O); (C e D) Alguns dos 13 tanques de piscicultura desativados de uma propriedade na margem esquerda do Córrego Água Boa (lat. 22°19'34.33"S e long. 54°47'21.58"O) e (E, F, G e H) Registros de diversos tanques de piscicultura desativados localizados na margem direita do Córrego Água Boa.8
Fonte: Autores.

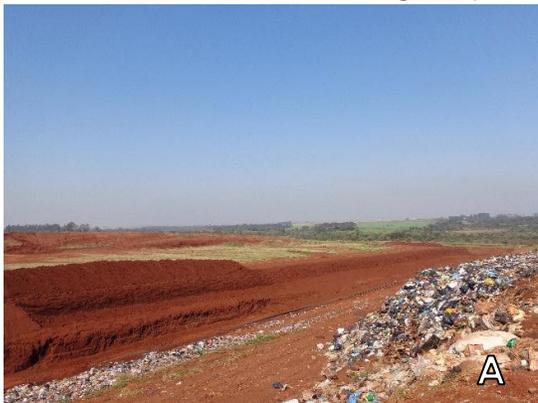
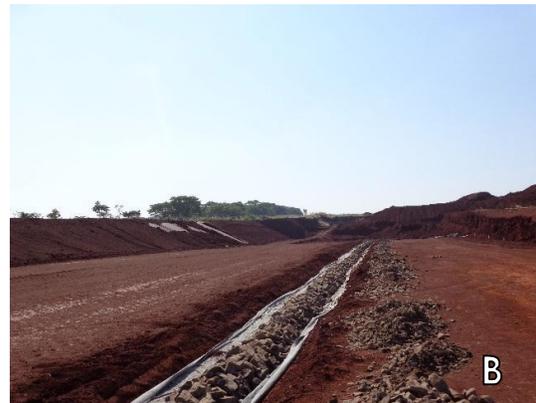
Neste local situam-se o Aterro Sanitário Municipal licenciado e em operação (Figura 137-A), e o Aterro Sanitário Particular gerido pela

empresa Financial que está na fase final de obtenção da licença de operação e receberá resíduos Classe II – A (Resíduos Sólidos Domiciliares e Comerciais e Industriais não Perigosos) como mostra a Figura 137-B. Os aterros estão em áreas confrontantes, e na figura a seguir são apresentadas as células funcionais para a disposição dos resíduos.

Figura 137 – Ponto de caracterização *in loco* 132, localizado no entorno do Córrego Água Boa, nas coordenadas geográficas de latitude 22°20'5.54"S e longitude 54°46'43.36"O. (A) Aterro Sanitário Municipal licenciado e em operação; (B) Aterro Sanitário da Financial em processo final de licenciamento (não opera).

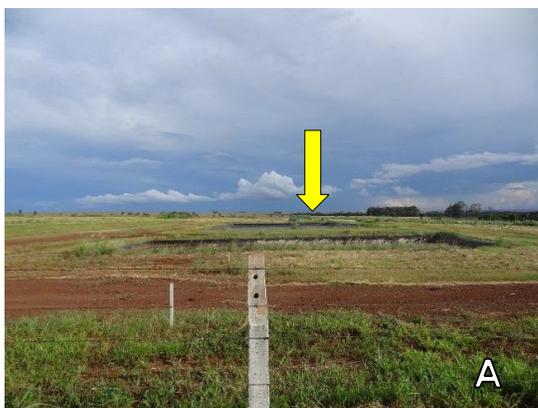
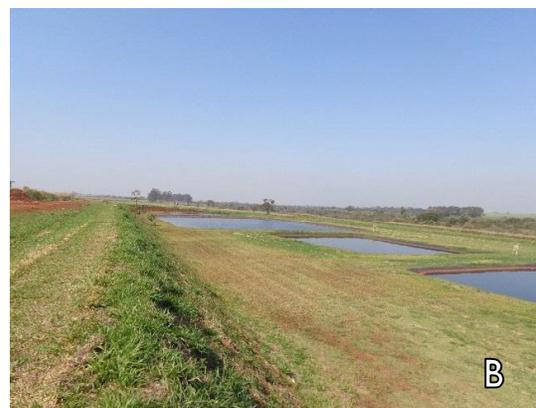
Figura 138 – Ponto de caracterização *in loco* 133, localizado no entorno do Córrego Água Boa, nas coordenadas geográficas de latitude 22°20'10.62"S e longitude 54°46'52.41"O.

Neste local (Figura 138 - A) verificou-se as lagoas de tratamento que serão utilizadas para

conter e recircular os efluentes gerados no Aterro Sanitário particular, consistindo portanto em um sistema de tratamento fechado.

Na Figura 138-B nota-se as lagoas do sistema de tratamento do chorume gerado nas células do Aterro Municipal, cujo processo se dá por recirculação, não havendo lançamento em curso hidrico. Ademais, na região circundante há plantio de milho e indícios de soja colhida recentemente.

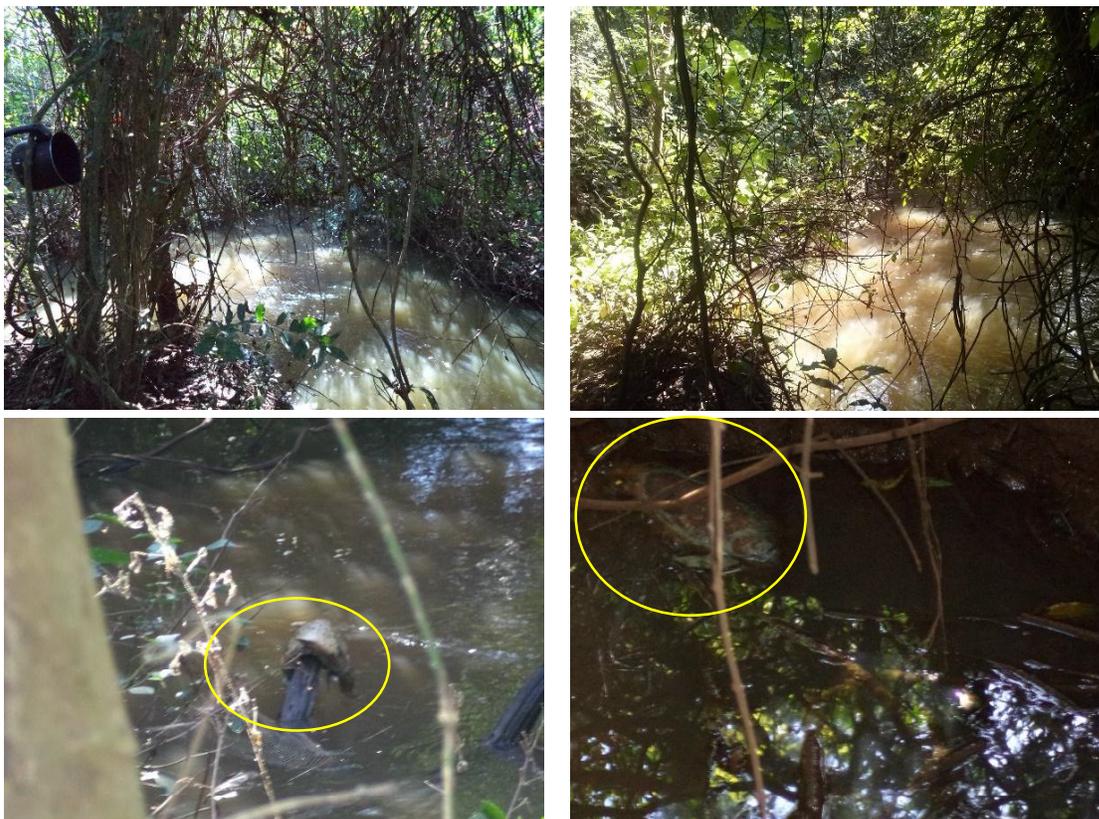
Figura 139 - Ponto de caracterização *in loco* 134 e de monitoramento da qualidade das águas superficiais do Córrego Água Boa, nas coordenadas geográficas de latitude 22°20'27.91"S e longitude 54°47'9.73"O a jusante do Aterro Sanitário municipal de Dourados, MS.

Neste sentido, através da Figura 139 pode-se observar que em ambas as margens do curso hídrico há uma vegetação densa e alta. Ainda,

são mostrados alguns peixes mortos (destaque em amarelo), os quais foram constatados na data de 16 de julho de 2014.

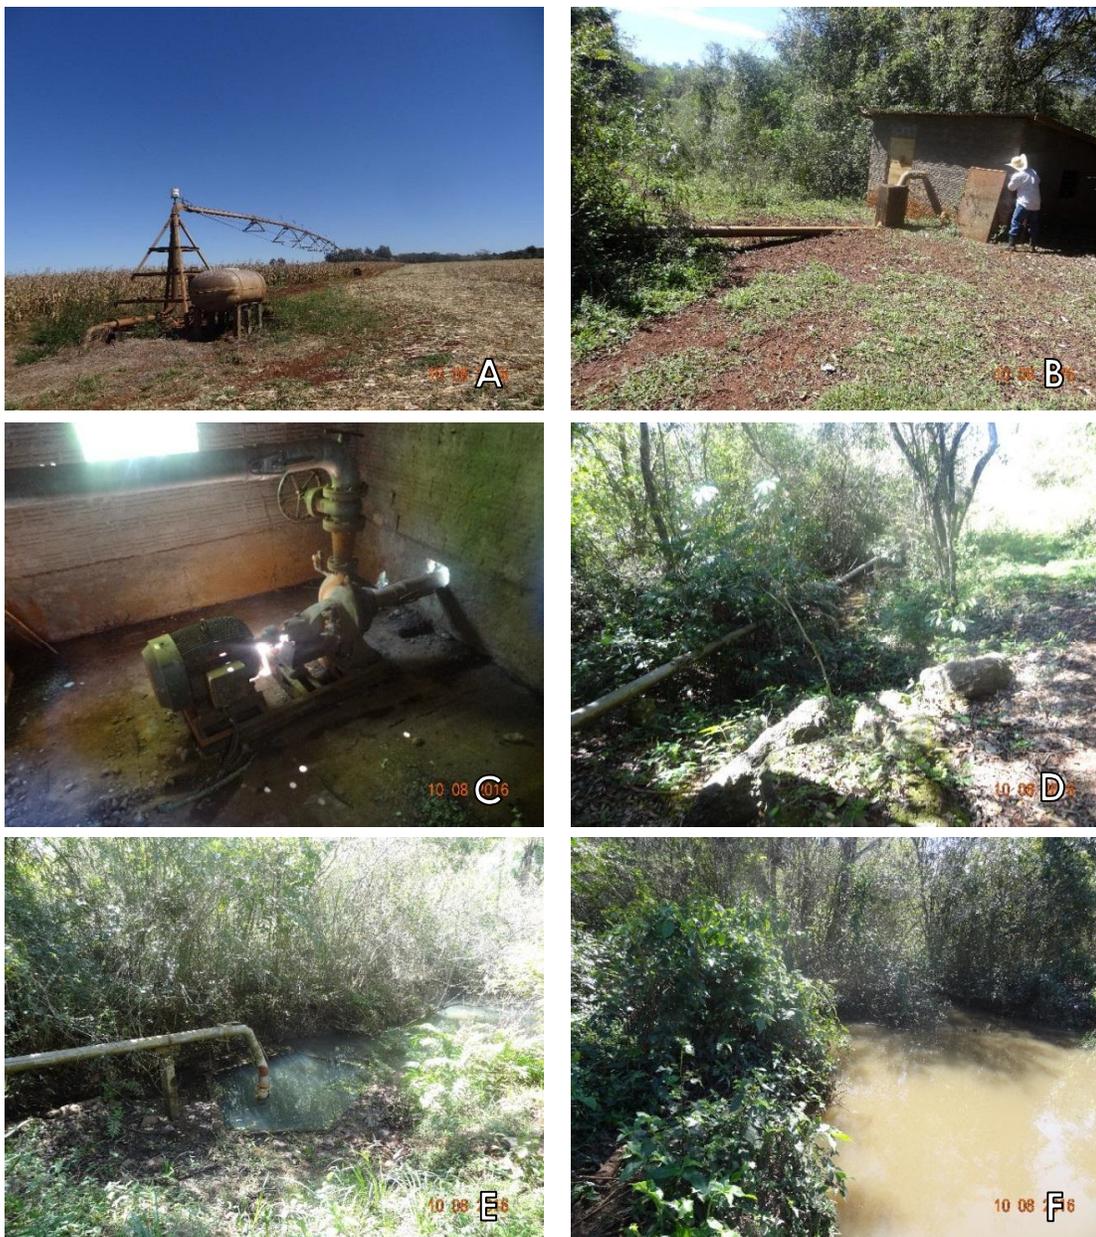
Aproximadamente 1 km a jusante do ponto 134 foi levantada e visitada em campo uma propriedade que possui um pivô central para irrigação de uma área de 41,5088 ha cultivada com milho. Embora o proprietário do imóvel tenha informado que a água utilizada na atividade agrícola seja captada no Córrego Água Boa, o mesmo não soube precisar o valor extraído do curso hídrico.

A Figura 140 apresenta a área irrigada bem como o pivô instalado, incluindo o local de captação e a casa usada para abrigar a bomba responsável pela retirada da água do Córrego Água Boa.

Figura 140 - (A) Pivô central utilizado para irrigação de milho, situado nas coordenadas geográficas de latitude: 22°20'56.39"S e longitude: 54°47'7.90"O; (B e C) Casa de bomba e tubulação de recalque da água captada até o pivô central; (D e E) tubulação de sucção; (F) Vista do Córrego Água Boa e do desvio de água para captação "E".

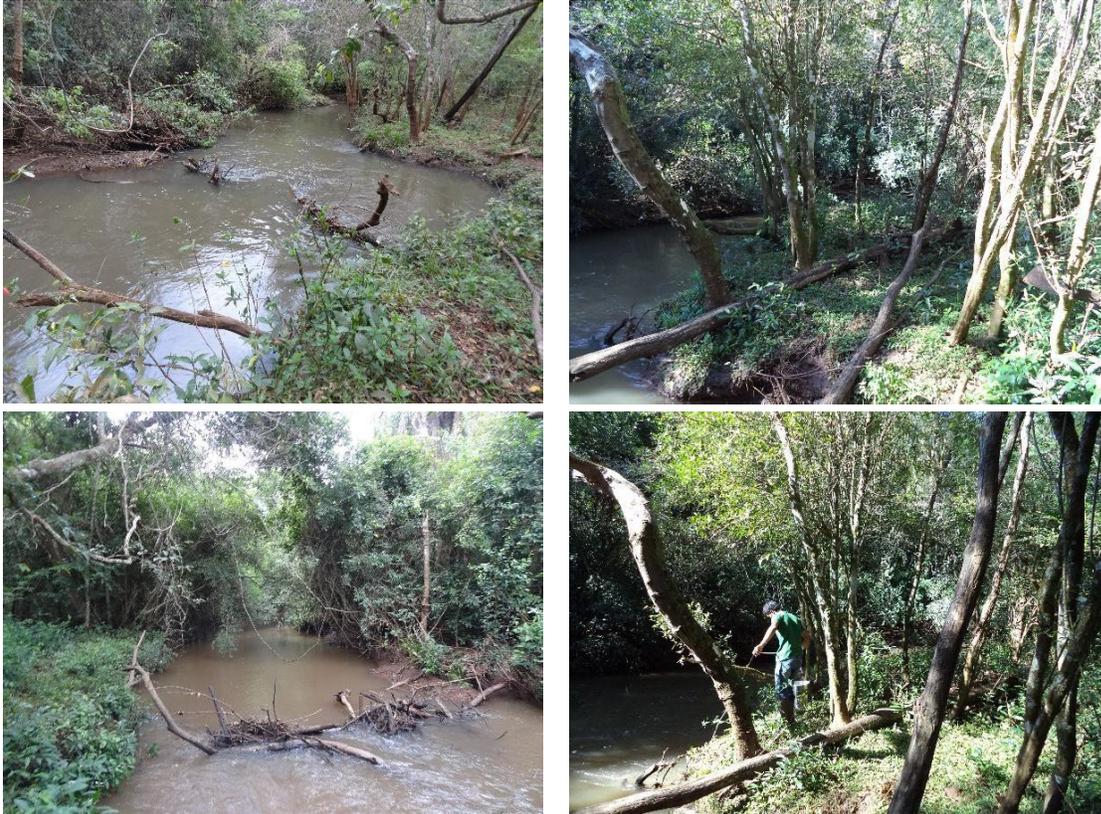
Figura 141 - Ponto de caracterização *in loco* 135 e de monitoramento da qualidade das águas superficiais do Córrego Água Boa nas coordenadas geográficas de latitude 22°22'6.34"S e longitude 54°47'8.43"O.

Este local apresenta uma vegetação densa, cuja característica de ambiente úmido, conforme mostra a Figura 141.

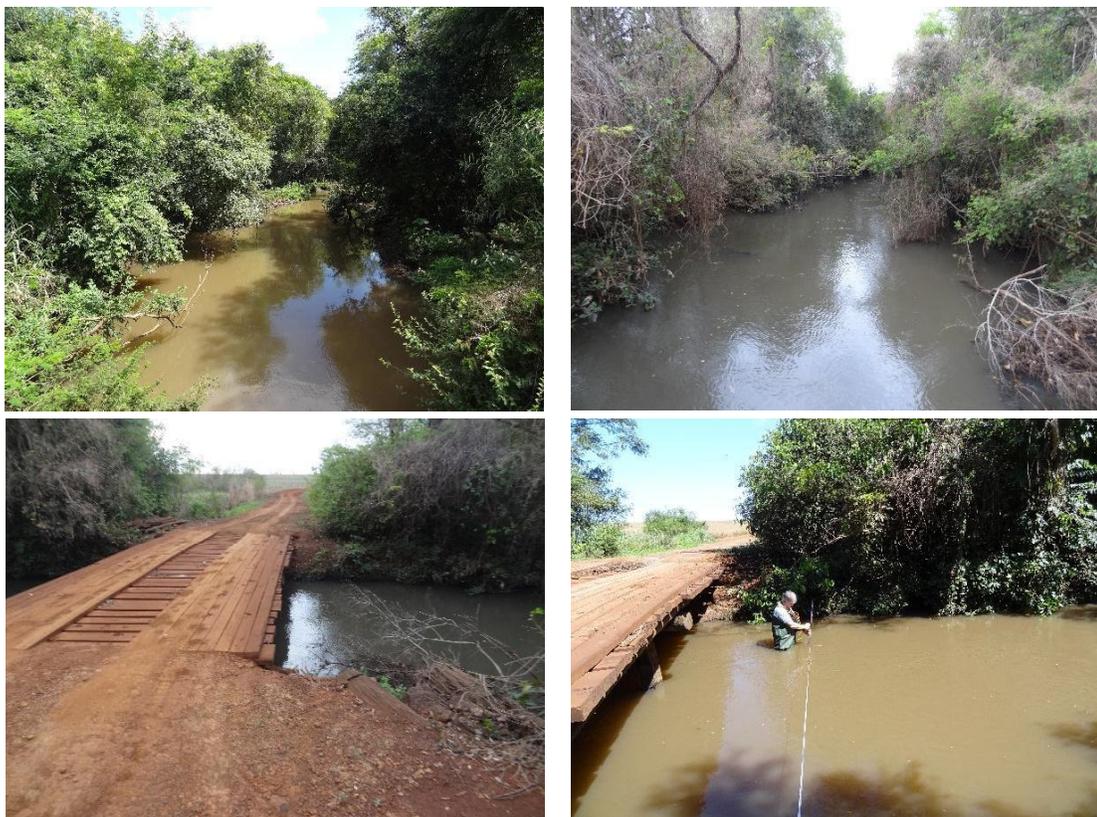
Figura 142 - Ponto de caracterização *in loco* 136 e de monitoramento da qualidade e quantidade das águas do Córrego Água Boa nas coordenadas geográfica de latitude 22°23'44.10"Se longitude 54°47'2.29"O.

A Figura 142, mostra o curso hídrico em questão, a vegetação de entorno e uma ponte que passa sobre o mesmo, interligando as propriedades rurais da margem esquerda do Córrego Água Boa com a rodovia BR-163 que se situa paralela à margem direita.
