GOVERNO DE ESTADO DE MATO GROSSO DO SUL
INSTITUTO DE MEIO AMBIENTE DE MATO GROSSO DO SUL

GUIA PRÁTICO

Inspeção e Manutenção
de Barragens de Terra

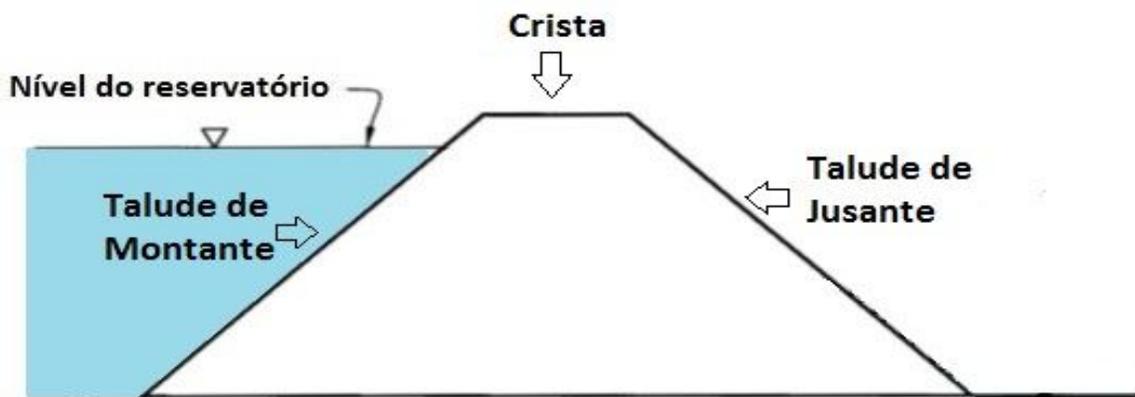
2.1 - Definições:

Nível do Reservatório: É a altura que corresponde ao nível de água armazenado na barragem no momento.

Crista: Parte superior horizontal da barragem.

Talude de montante: Superfície inclinada do maciço em contato com a água do reservatório produzido pelo barramento.

Talude de Jusante: Superfície inclinada do maciço que não está em contato com a água do reservatório.

Vertedor/Sangradouro: Estrutura para a saída de águas em excesso que chegam ao barramento em época de chuvas intensas. Podem possuir comportas ou não para sua operação.

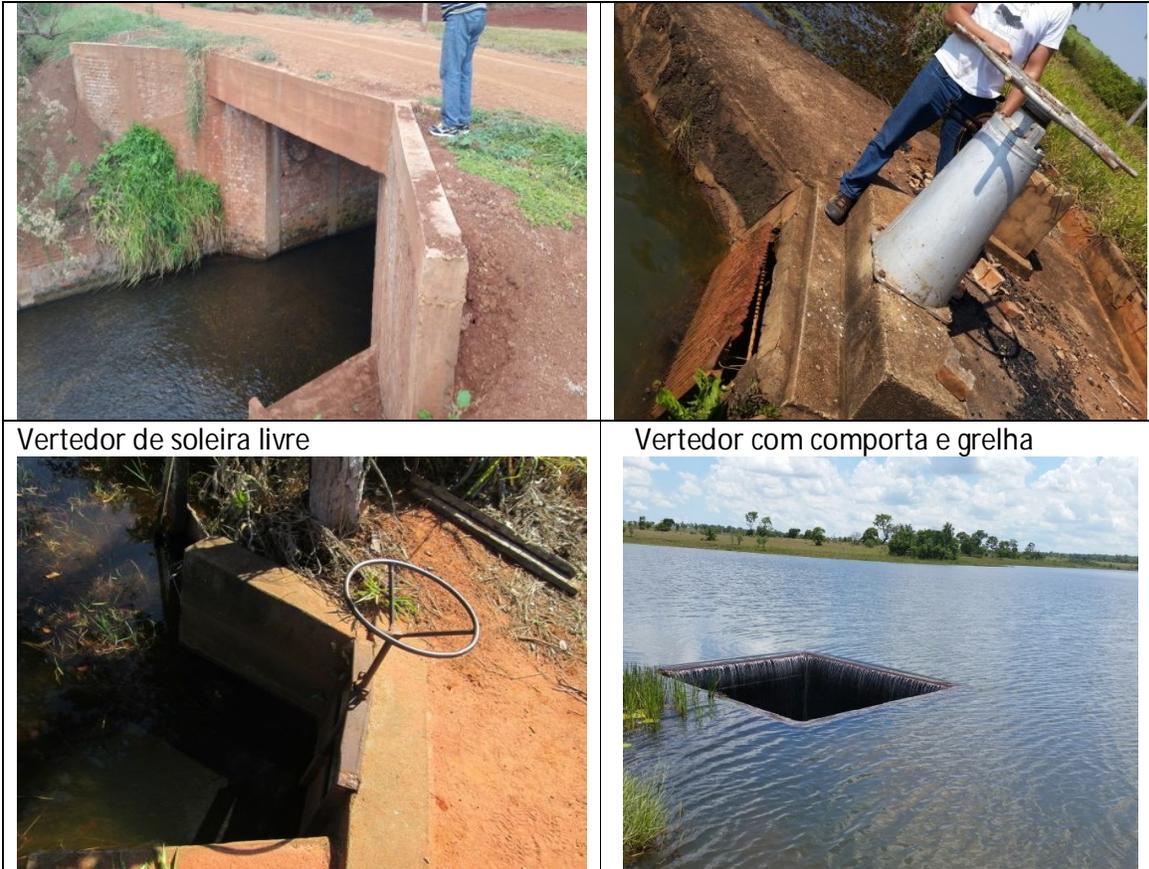
Exemplos de Vertedor :

Vertedor de soleira livre

Vertedor com comporta e grelha

Vertedor com comporta

Vertedor Tulipa

O vertedouro normalmente é uma estrutura de concreto, que deve funcionar sem qualquer obstrução ou erosão. Essas obstruções podem ser provocadas por troncos de árvores, vegetação acumulada no vertedor ou na tela/grelha do vertedor, entupindo a saída (folhas secas, galhos, dentre outros).

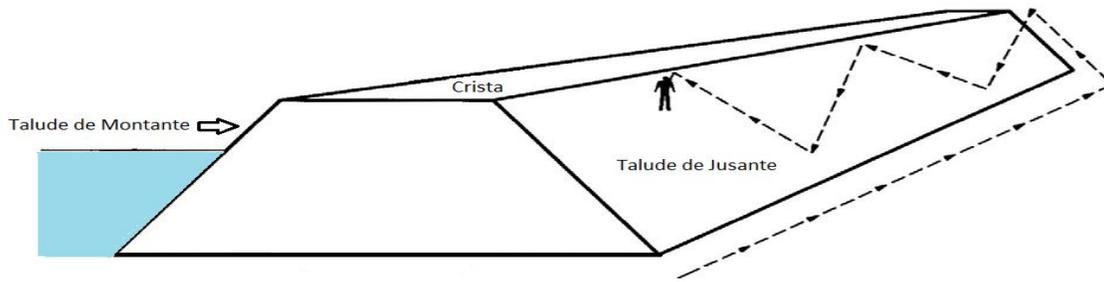
Técnica Zigzag, usada normalmente para crista e taludes menores e/ou inclinação pequena

O percurso de inspeção no talude ou na crista deve ser realizado no padrão *zigzag* ou em paralelo, conforme desenhos demonstrativos apresentados a seguir:

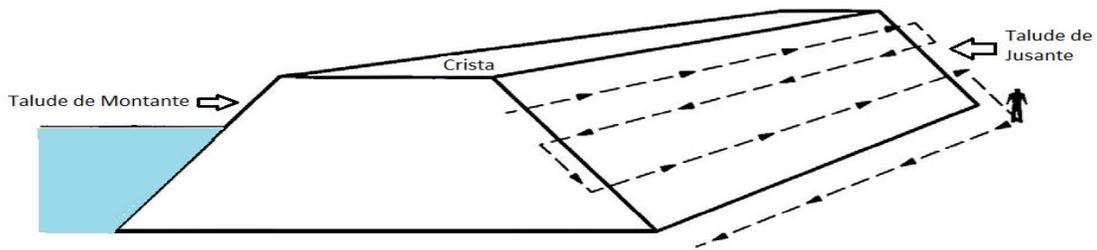
Técnica paralela, usada normalmente para crista e taludes grandes e/ou muito íngremes.

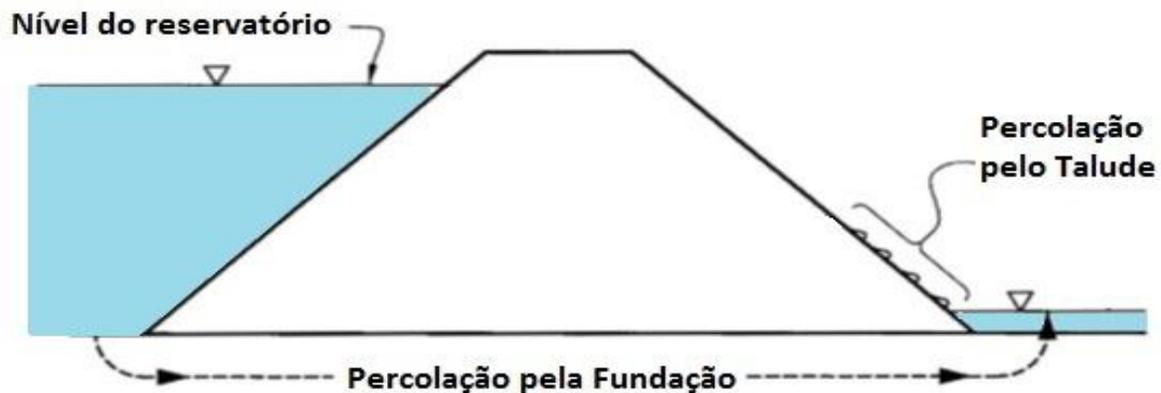
Percolação é a passagem da água do reservatório através do maciço (aterro) e/ou da fundação, de modo a comprometer a integridade da estrutura.

É possível visualizar as infiltrações em lugares onde a grama (caso a grama seja a proteção do talude) esteja coloração diferente de que as demais.

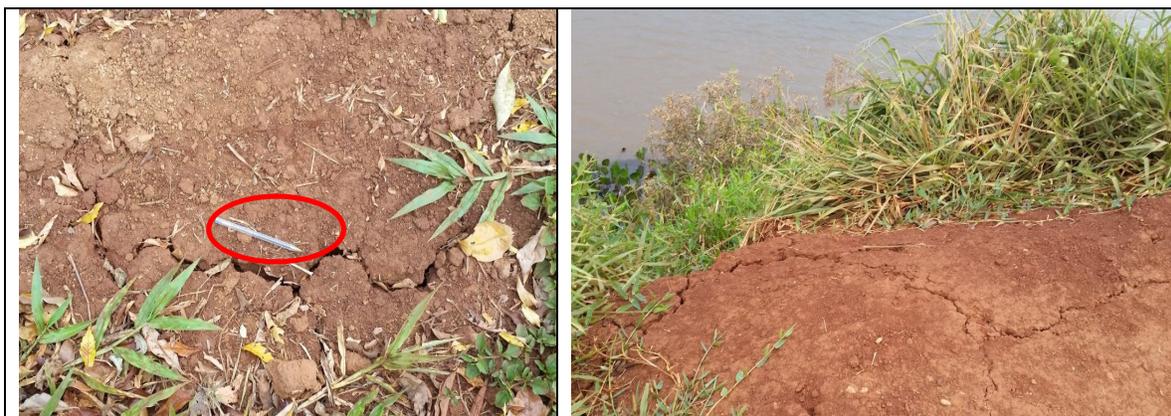
Exemplos de trincas e fissuras:

A primeira imagem representa uma fissura no meio da crista da barragem, enquanto a segunda demonstra fissura percorrida da crista ao talude de montante. Em caso de fissura observada que não se tenha equipamento de medição em mãos, pode-se colocar um objeto que se tenha próximo (na foto, a caneta) para ter noção do tamanho da fissura analisada.

As trincas e fissuras devem ser fotografadas e registradas a sua localização, direção, comprimento e largura, de forma que seja possível monitorar se estão aumentando, diminuindo ou permanecendo constante. As fotos podem auxiliar nas análises e verificação do andamento do problema.

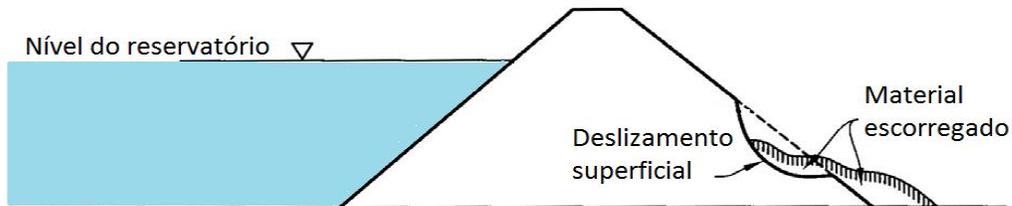
Define-se desmoronamento quando parte considerável do aterro que forma a estrutura se desprende e despenca, ocasionando erosão na estrutura e deslocamento de material para jusante.

- ✚ **DICA:** Monitorar o escorregamento e baixar o nível do reservatório se a segurança da barragem estiver ameaçada. Caso o deslizamento não se estabilize, chame um engenheiro especialista em barragem com urgência.

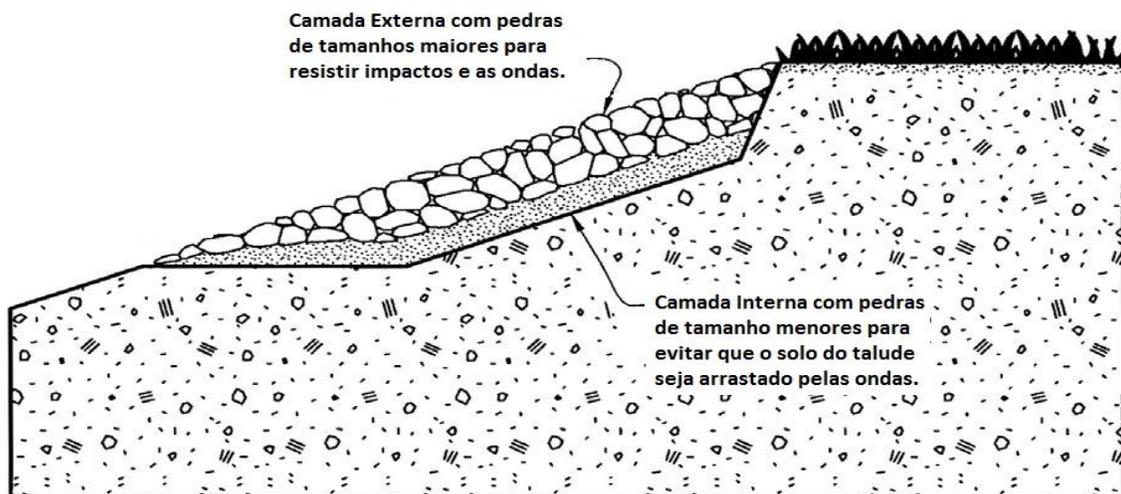
- **Rip-rap:** É uma proteção formada normalmente por duas camadas, onde a camada externa é de pedras maiores que protegem o talude, principalmente da força das ondas. Já a camada interna é formada por pedras menores, com função de evitar que a água que passa pela camada exterior carregue partículas do solo do talude.

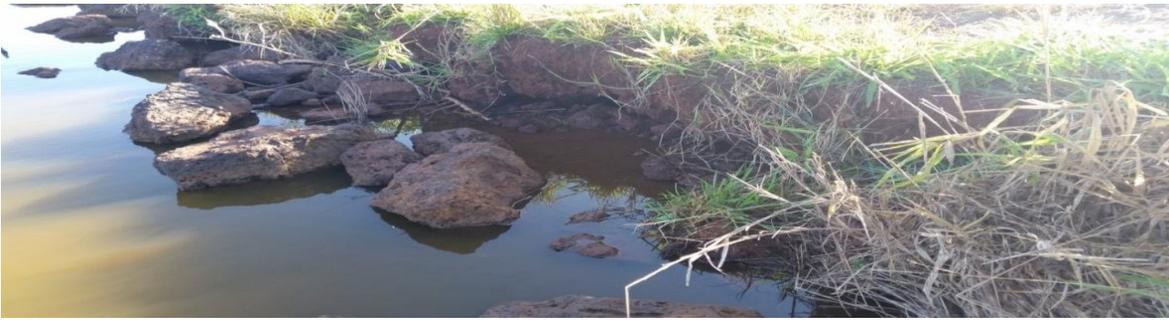
A seguir, exemplo onde camada de Rip-rap não foi bem realizada. Observa-se o deslocamento das pedras e a erosão concentrada no local.

✚ **DICA:** Em caso de proteção inadequada, reestabelecer o talude normal. Refazer corretamente o Rip-rap. Caso continue o problema chame um engenheiro especialista de barragem.

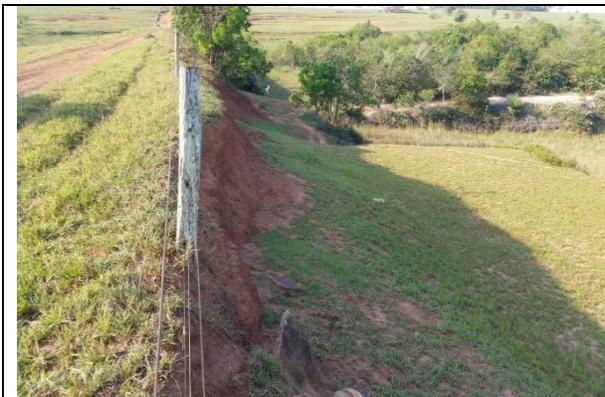
Talude com vários pontos sem proteção

Em caso da grama estar infestada, deve-se retirar toda a extensão contaminada e plantar nova grama no local. Ainda, em locais onde não se realizou o plantio por completo ou existam pontos sem vegetação, é necessário relatório fotográfico para acompanhar da situação. Recomenda-se que este monitoramento seja realizado periodicamente. Ou em prazo ainda menor quando julgar necessário.

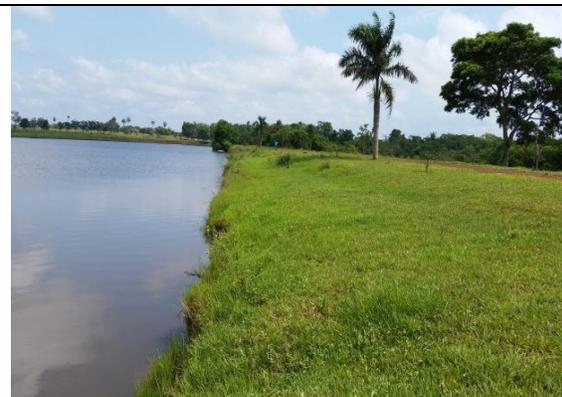
Talude com boa proteção

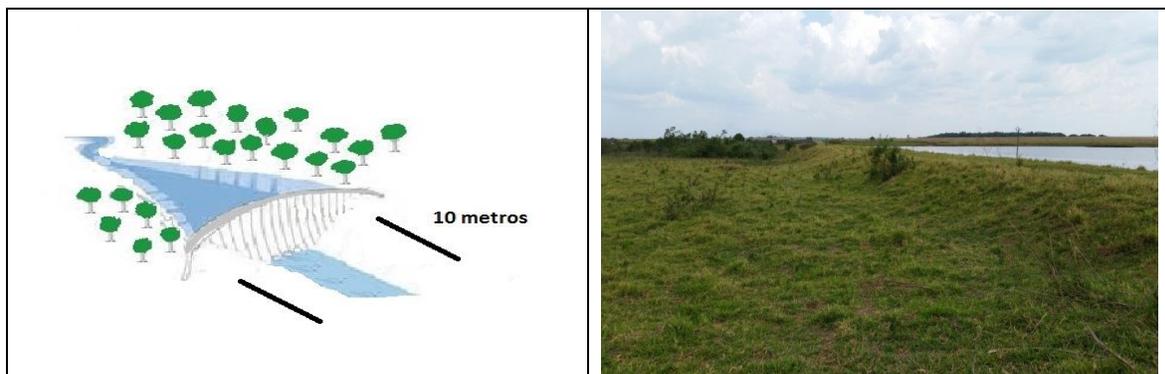
- ✚ Retirar todas as árvores e arbustos (exceto a grama) do talude a montante, na crista, em toda a extensão do talude a jusante.
- ✚ Uma faixa de 10 metros a partir do pé do talude, também deve estar sem árvores, conforme a figura abaixo demonstra. Tomar cuidado para que todas as raízes sejam retiradas até a profundidade que seja praticável realizar escavações, para evitar o apodrecimento das mesmas.
- ✚ Após a retirada das raízes, aterrar todos os buracos, lembrando que deve ser bem compactado para evitar novos afundamentos e o material colocado não seja carregado.
- ✚ Fazer manutenções periódicas para a retirada de plantas indesejáveis.

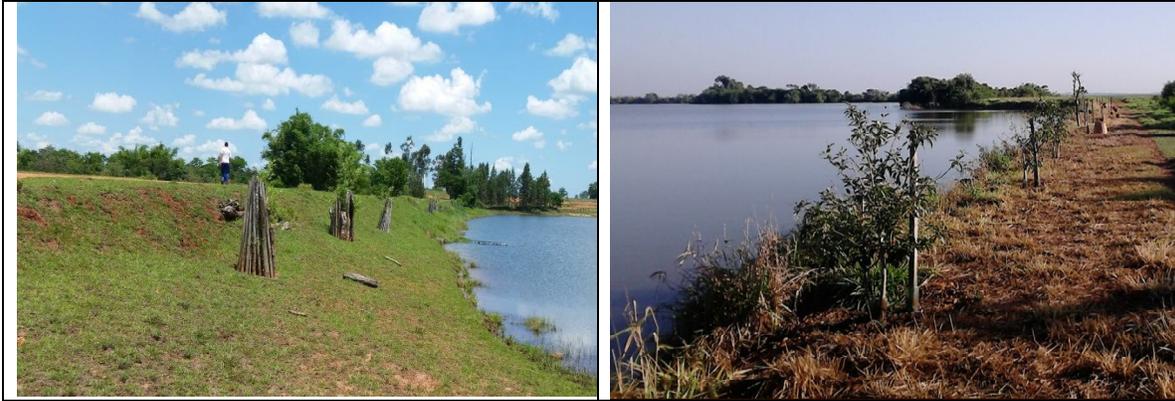
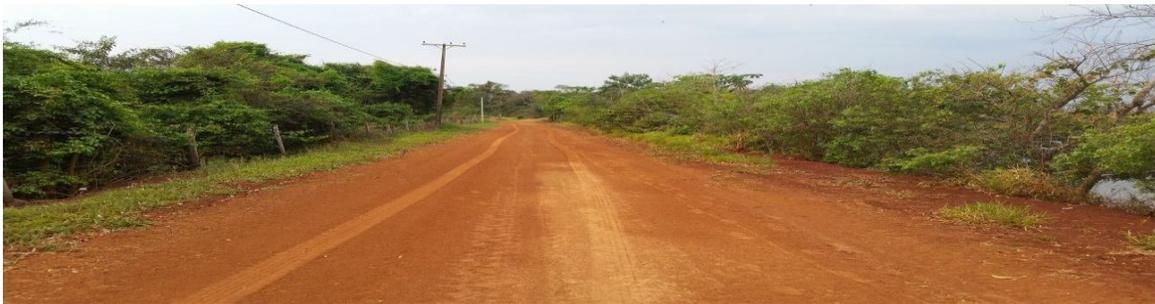
A seguir, situações onde ocorre a presença de vegetação:

Nesta imagem as árvores já estão grandes

Muitos proprietários possuem a falsa ideia de que árvores, principalmente bambus, são elementos de proteção de taludes e acabam realizando plantio deste tipo de vegetação ao longo do talude (montante e jusante) e inclusive na crista.

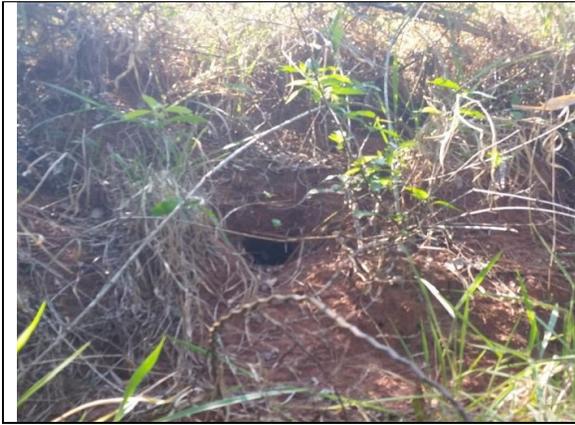
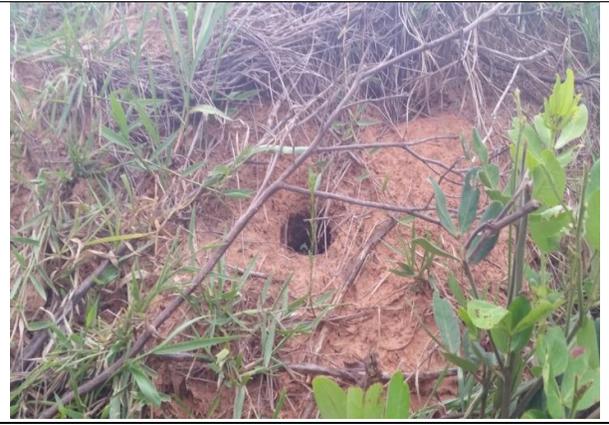
Exemplos de toca de tatu

São perigosas para a segurança estrutural da barragem porque enfraquecem o maciço e podem criar caminhos preferenciais para a percolação. Dentre os animais que podem escavar o aterro, os principais são as formigas, os cupins, tatus e corujas. A maior atenção deverá ser na parte baixa do talude, onde normalmente ocorre a saída de água das tocas.

No ato de inspeção é necessário registrar por fotografia a existência de tocas, localizando e, se possível, anotando o tamanho e profundidade, com finalidade de comparar as dimensões com futuras inspeções.

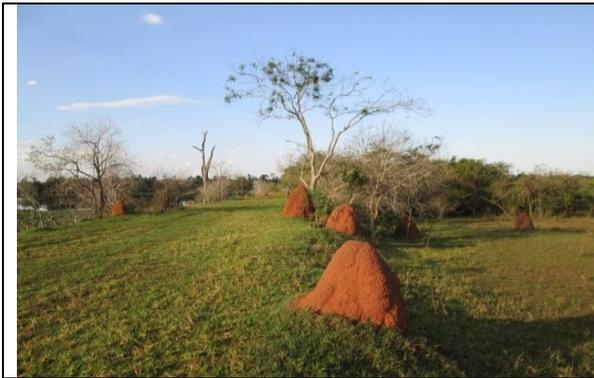
Exemplo de cupinzeiro

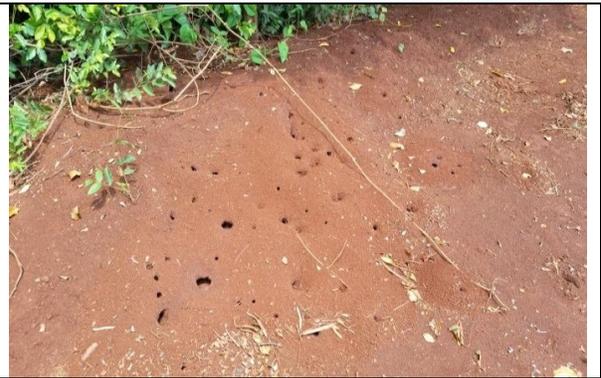
Formigueiro

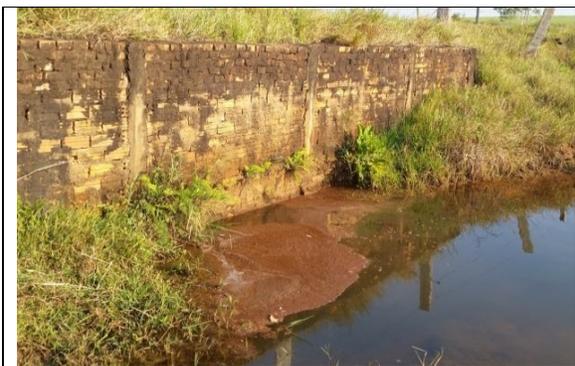
Assoreamento na barragem

Na primeira foto, exemplo de assoreamento . Na segunda imagem, há reduzida passagem de água devido ao acúmulo de material podendo causar problemas sérios caso venha uma chuva intensa.

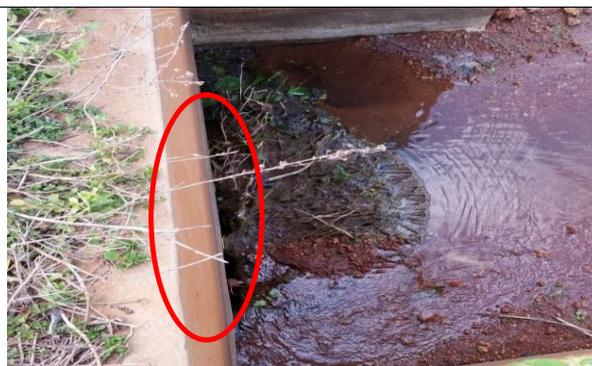
Assoreamento do vertedor

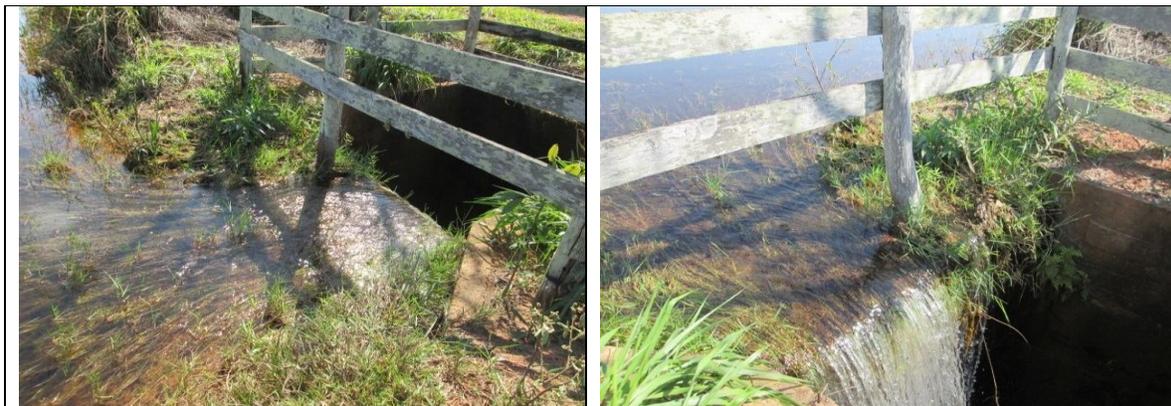
Observa-se, nestas fotos, que um dos lados do vertedouro esteja obstruindo por presença de vegetação. Caso ocorra uma chuva muito intensa, pode ocasionar danos a estrutura da barragem.

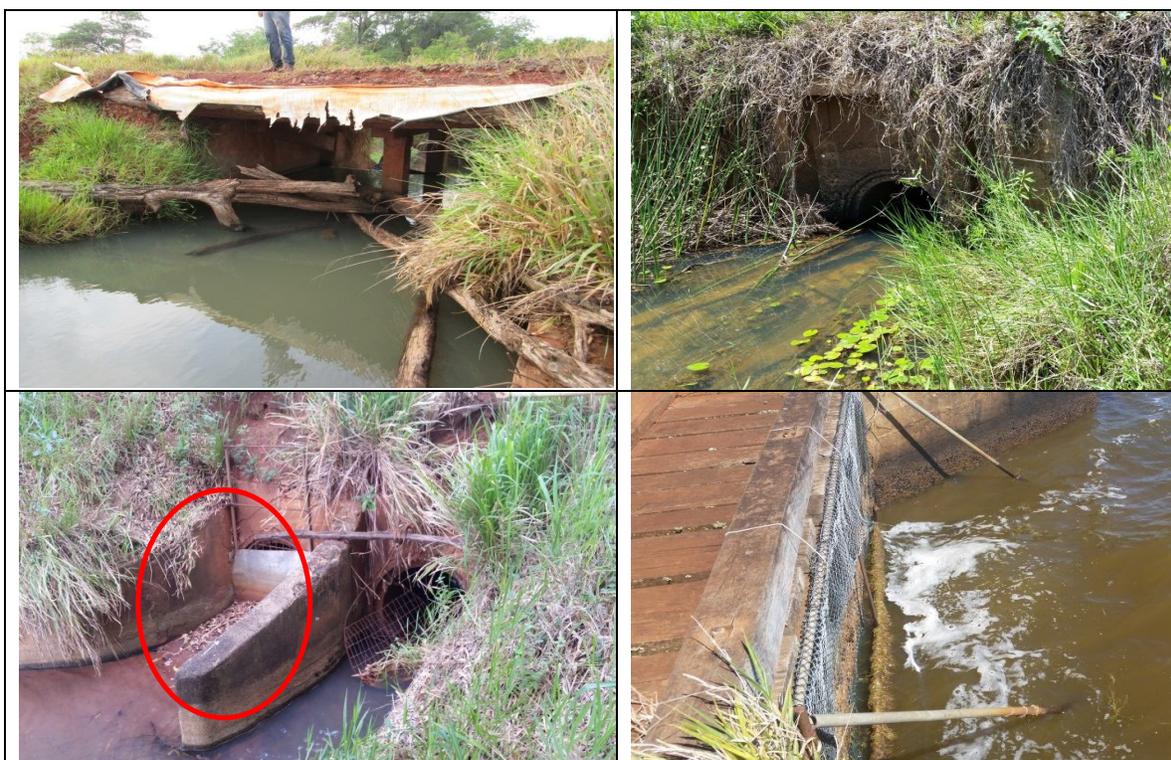
Exemplo de grelhas com obstruções. Na primeira fileira, obstruções no vertedouro como troncos de árvores e vegetação. Na segunda fileira, observa-se presença de material "entupindo" a placa metálica.

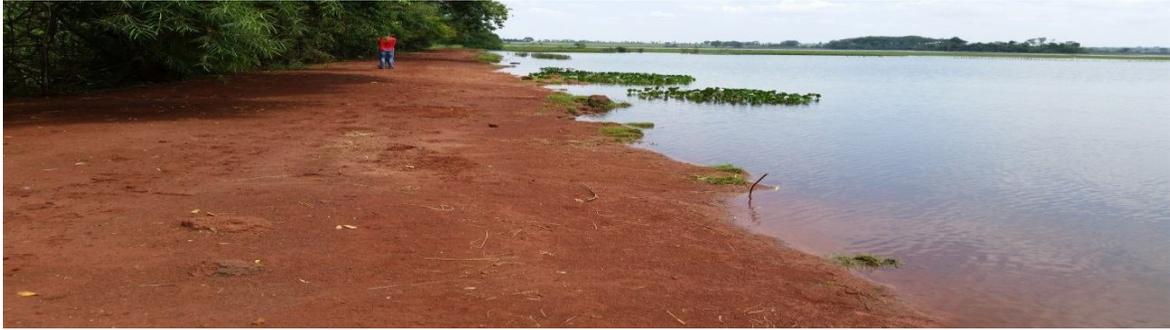
O transbordamento acontece quando a água do reservatório passa por cima do barramento. Esse risco é ainda maior se ocorrer a redução da capacidade de descarga pela presença de entulhos, mau funcionamento ou a não abertura das comportas.

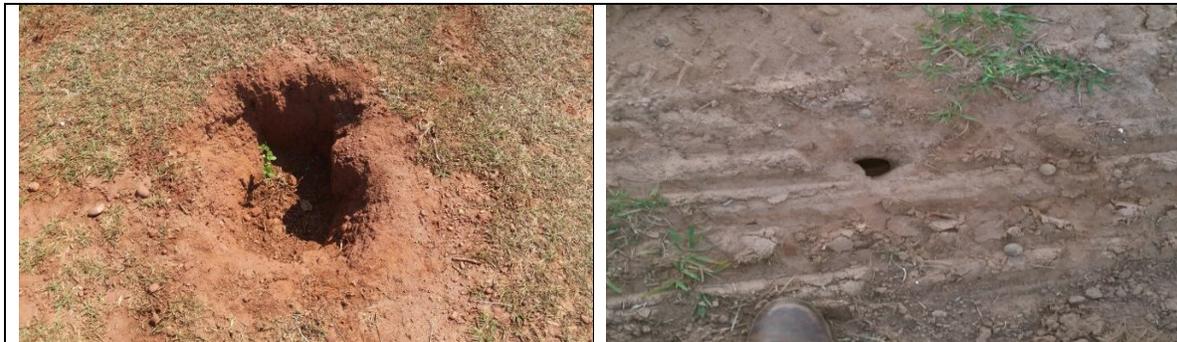
Buracos em barragem podem demonstrar problemas mais profundos. A seguir, observam-se fotos onde existem buracos no corpo da barragem.

Os bambus, além de prejudicarem estruturalmente o talude, não permitem que o sol atinja a crista da barragem, mantendo poças de água no local onde, futuramente, a presença destas poderão formar caminho de percolação da crista ao talude de jusante, aumentando a gravidade do problema.

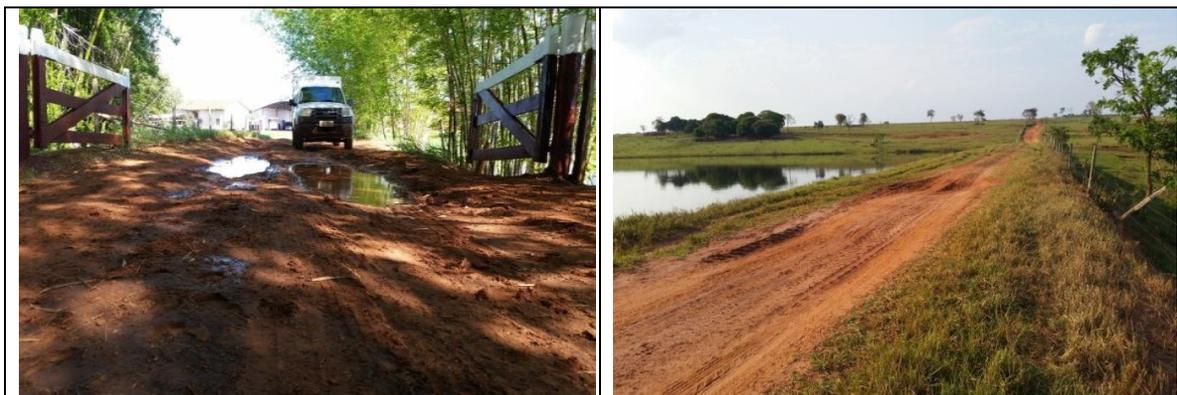
Bambu de ambos os lados da barragem

Afundamento da barragem

A presença de afundamentos no corpo do barramento pode indicar falhas na compactação.

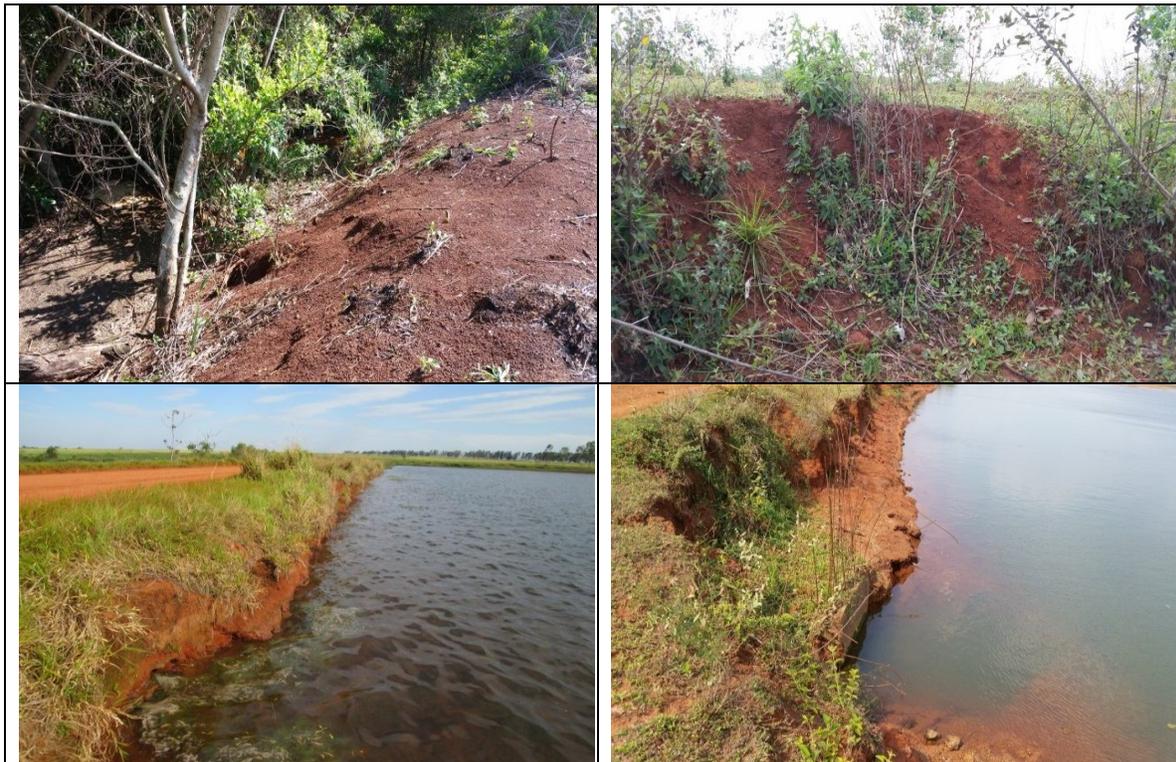
Observam-se, acima, situações de erosões severas no barramento, onde a presença de vegetação não foi suficiente para conter o material de aterro.

- ✚ **DICA:** Reestabelecer projeto inicial (inclinações) da barragem, aterrando com material adequado e bem compactado.
- ✚ **IMPORTANTE:** Caso a erosão for resultante de transbordamento de água por cima da crista, um engenheiro especialista em barragem deverá ser chamado para a verificação do vertedor e a estabilidade da barragem.

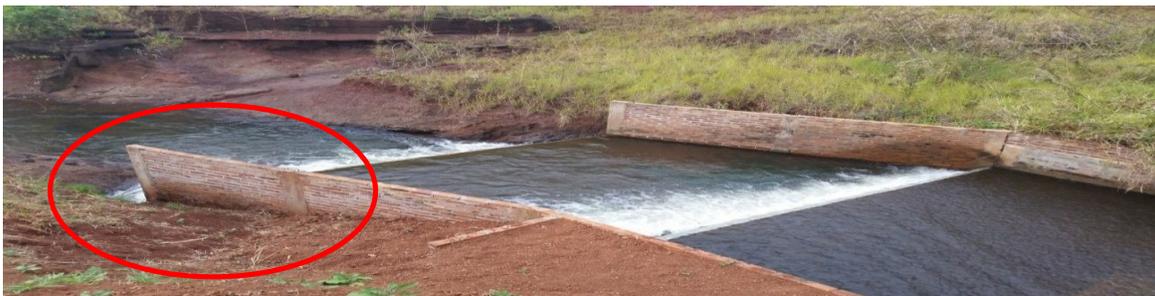
Nesta imagem verifica-se erosão na região de contato do muro do vertedouro com o talude do barramento, onde a falta de proteção adequada pode ter agravado a situação.

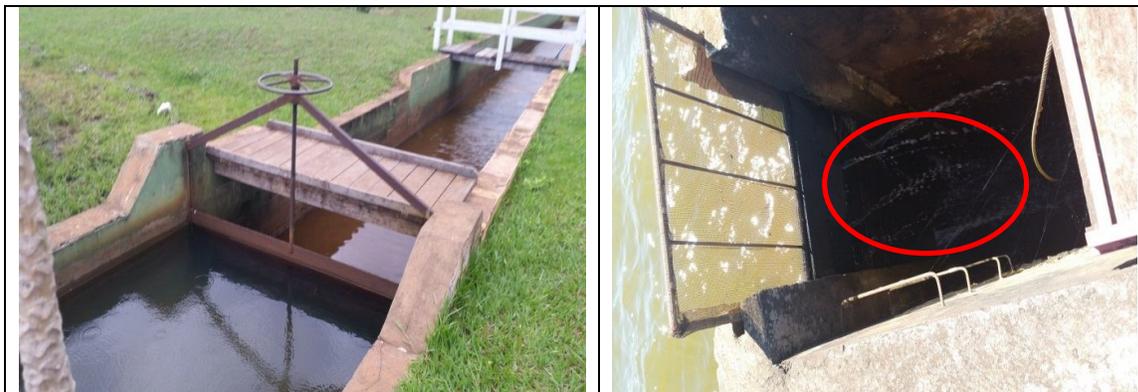
Observa-se esta situação em casos onde, mesmo com a comporta totalmente fechada, ainda há passagem de água de alguma forma, seja pela lateral ou pela base da estrutura, conforme as fotos abaixo:

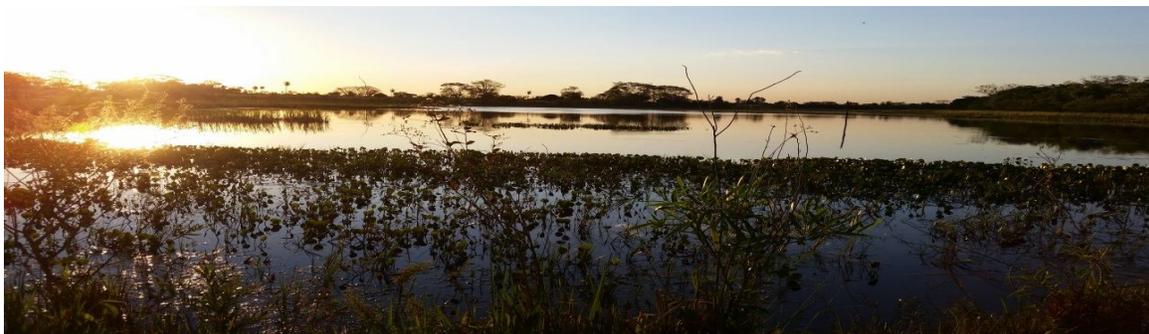
A presença de plantas aquáticas em lago de reservatórios pode provocar alterações na qualidade da água. Recomenda-se a retirada de toda a vegetação.

Reservatório com plantas aquáticas

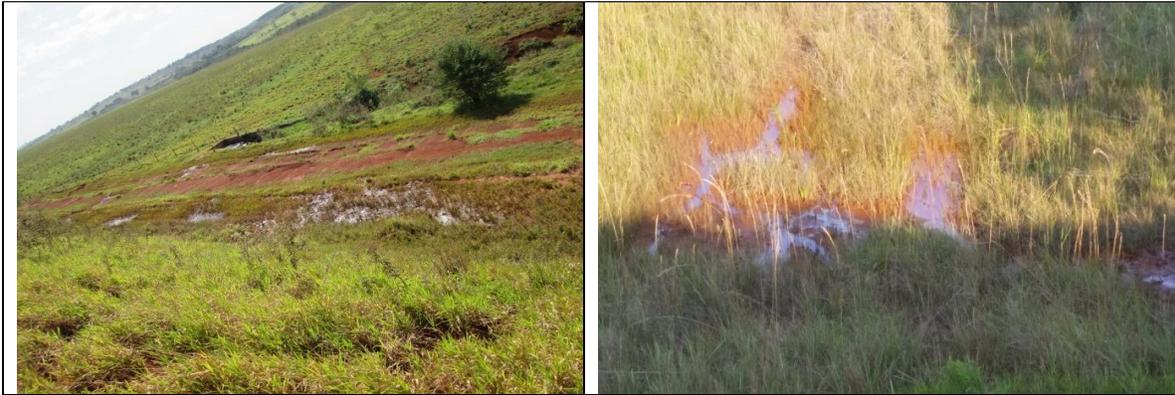
Observa-se, nas imagens a seguir, que todo local brilhoso apresenta água.

Presença de água no pé da barragem

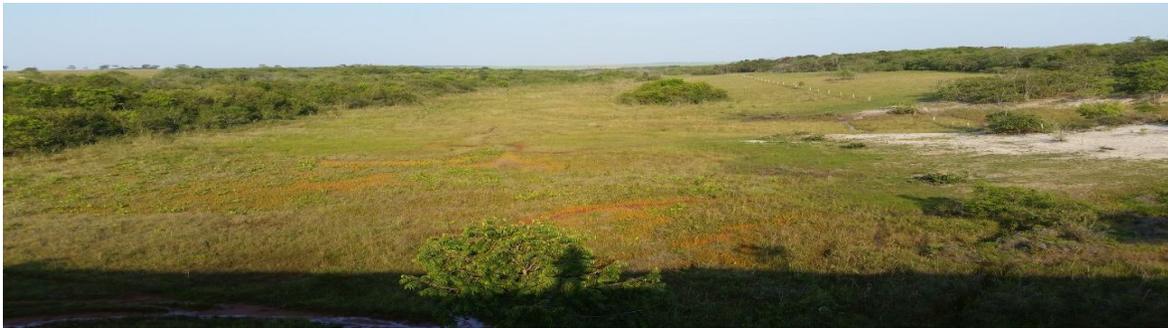
É possível localizar faixas de grama com coloração verde mais escuro, que pode indicar presença de água no local. A pessoa responsável pela inspeção deve tirar fotos, registrando a presença de umidade e acompanhar a evolução do problema.

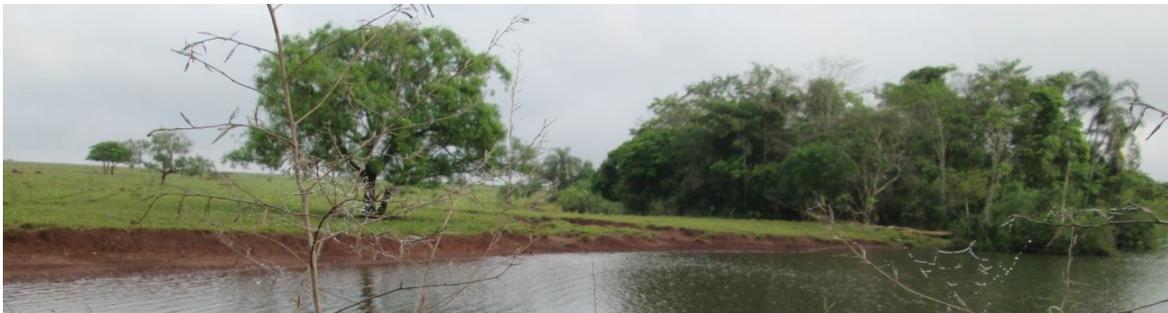
A falta de proteção das margens do reservatório, bem como a dessedentação animal direta nos lagos, pode provocar o desmoronamento das margens do reservatório.

Falta de vegetação ciliar

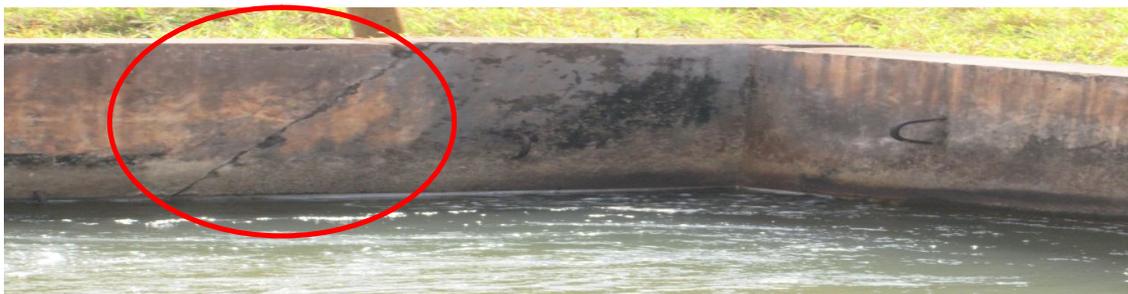
Deve-se observar para situações conforme a figura a seguir, realizando relatório fotográfico para analisar a evolução da rachadura (aumento ou estabilidade do tamanho).

No detalhe vemos a rachadura do concreto
