Ações de Fiscalização

# SEGURANÇA DE BARRAGENS

## RELATÓRIO ESTADUAL 2022

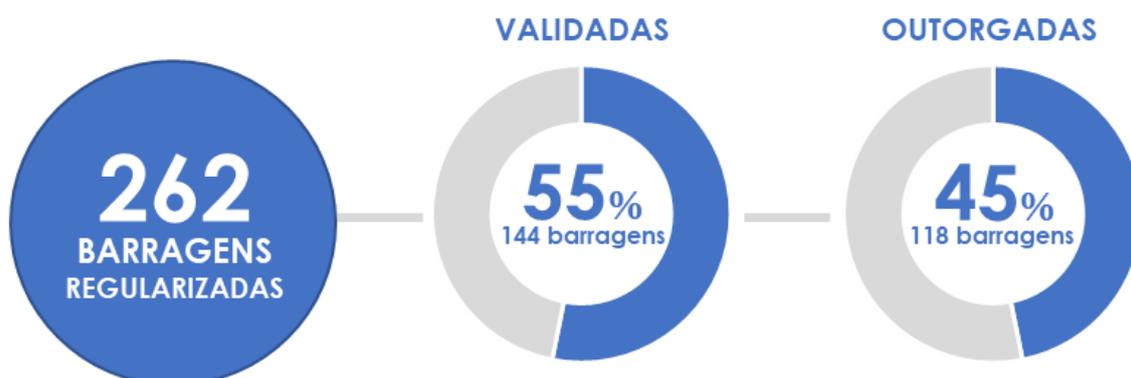
Em 2022, foram autorizados 262 barramentos, sendo 118 outorgados e 144 validadas (Isentos de outorga), conforme gráfico a seguir.

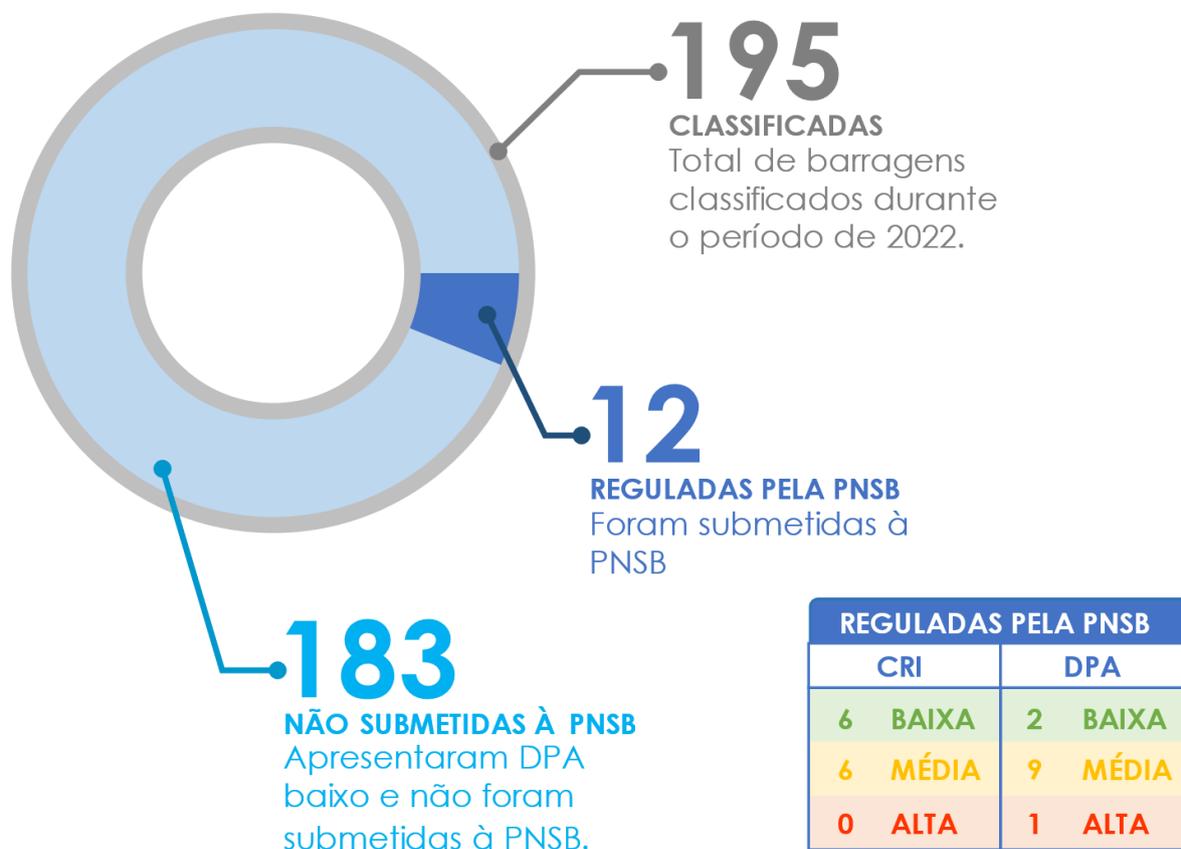
Foram classificadas 195 barragens durante o ano 2022, onde mais de 90% não se enquadrou na Política Nacional de Segurança de Barragens, pois apresentaram DPA baixo. A classificação das barragens é detalhada no infográfico a seguir.

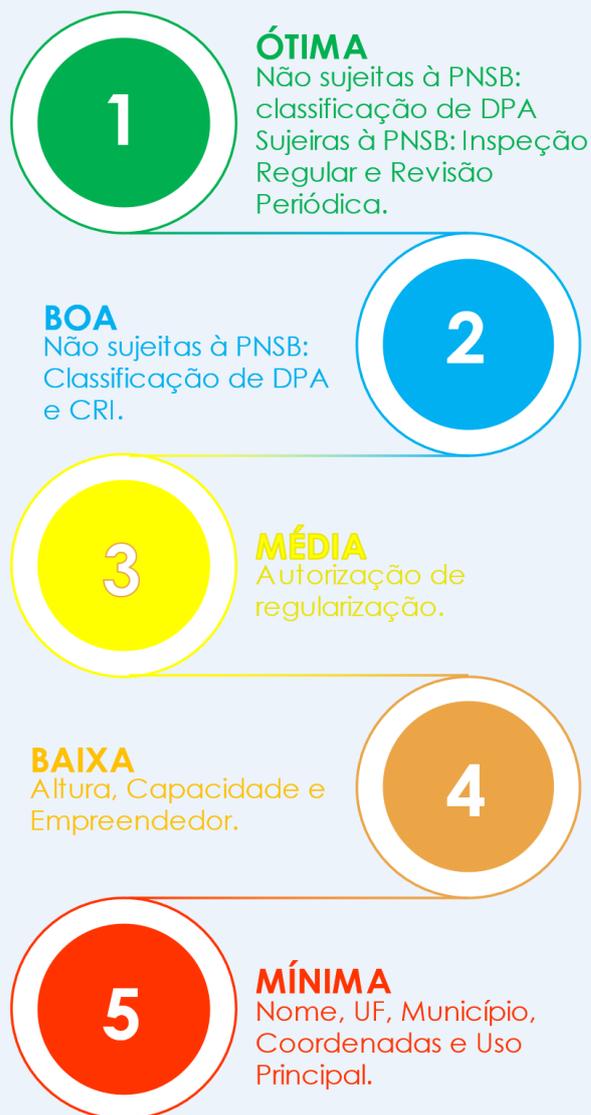
O Sistema leva em consideração a **completude das informações** cadastradas, ou seja, indica quão completos estão os dados de uma barragem no cadastro. Os dados necessários para cada nível encontram-se no infográfico ao lado.

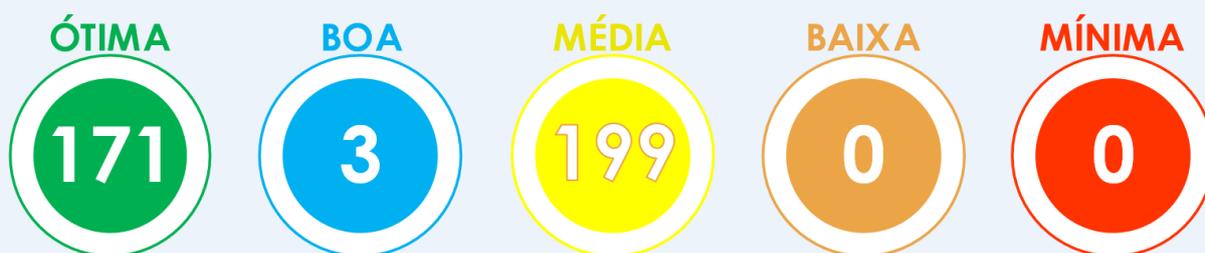
O percentual de completude de informações das barragens submetidas ao SNISB durante o período citado encontra-se abaixo.

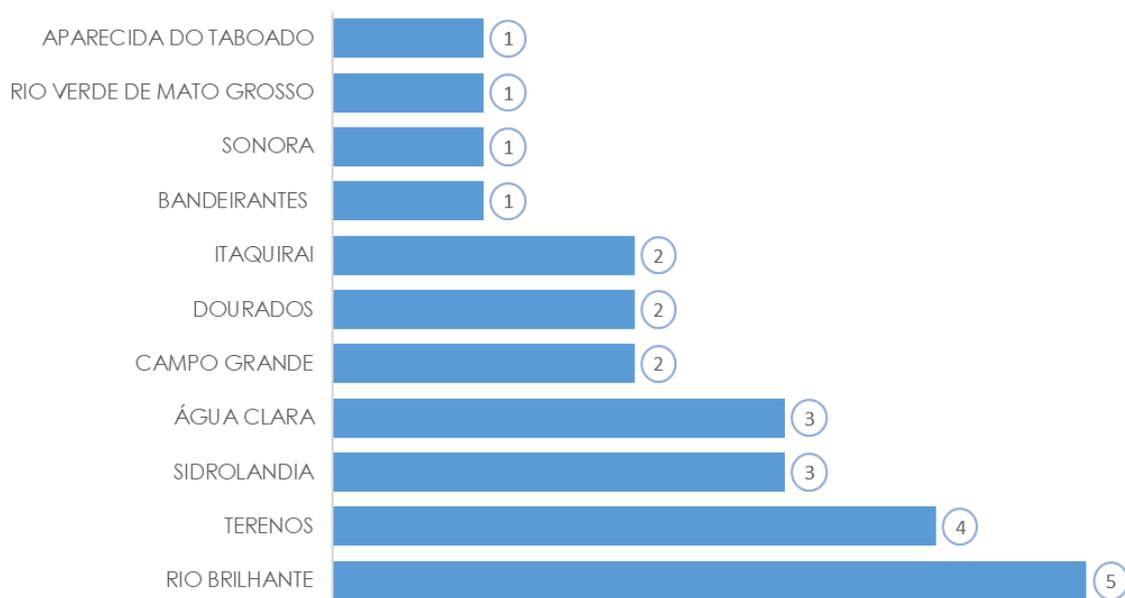
Em 2022, foram realizadas 25 vistorias in loco, em 11 Municípios, conforme demonstrado na imagem abaixo.

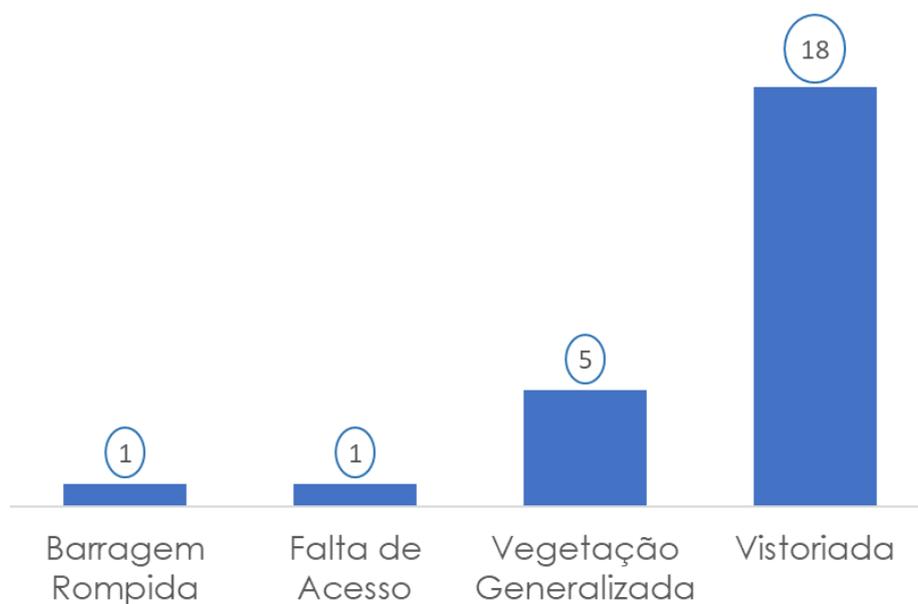
Embora seja solicitado ao empreendedor a limpeza da área da barragem para permitir o acesso, algumas apresentaram características que impossibilitaram a vistoria. O gráfico a seguir demonstra a situação geral das barragens.

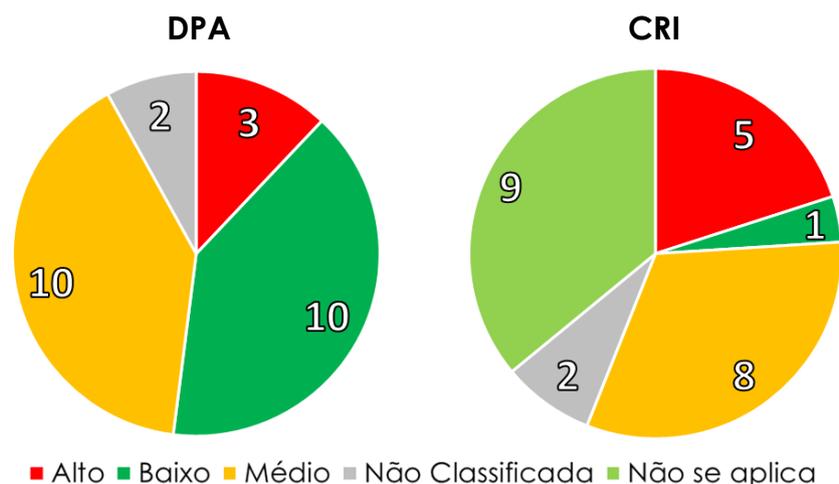
As barragens foram classificadas quanto à Categoria de Risco – CRI e Dano Potencial Associado – DPA, conforme demonstrado a seguir.

DPA	CRI
<b>Alto</b>	3	5
<b>Médio</b>	10	8
<b>Baixo</b>	10	1
<b>Não se Aplica</b>	-	9
<b>Não Classificada</b>	2	2
