BOLETIM DIÁRIO Nº 294— SALA DE SITUAÇÃO MS

18/11/2015 (Leitura às 07:00 h)

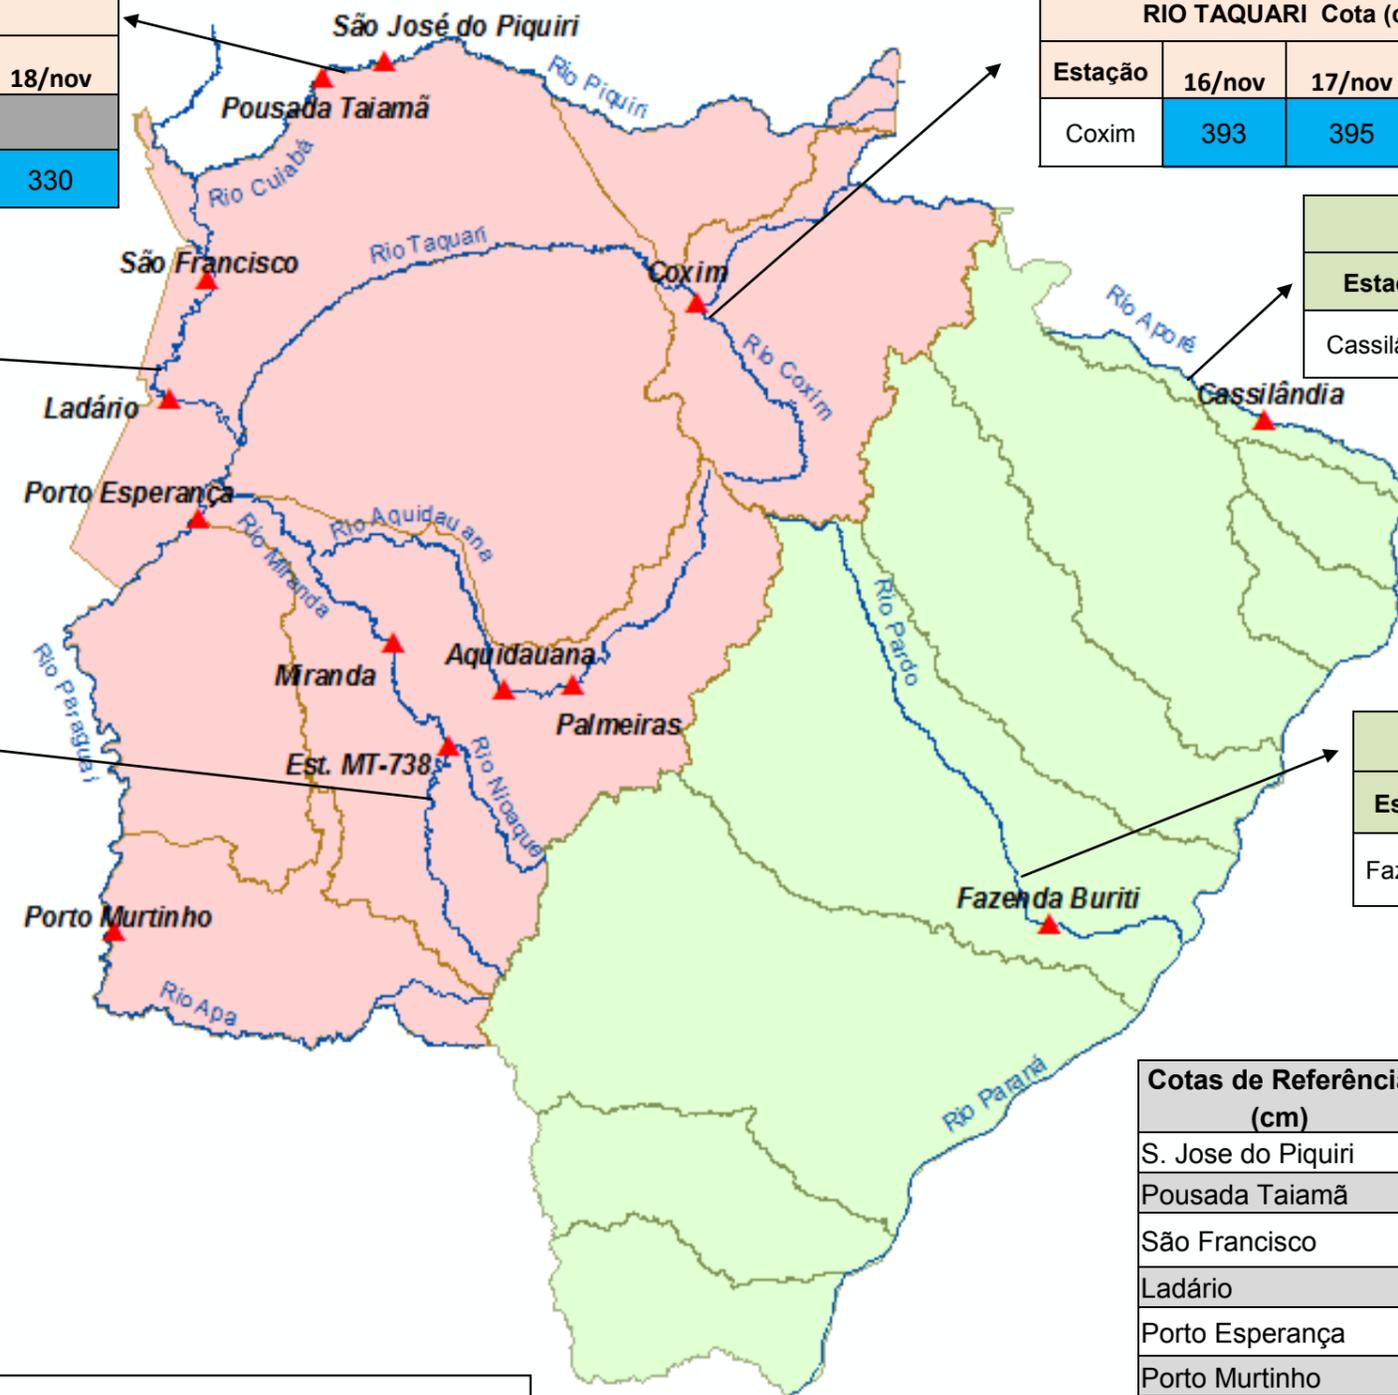
Obs.
A estação S. José do Piquiri apresenta falhas desde 06/11. Porto Esperança parou as 23:15 h do dia 14/11.

LEGENDA	
	Rios
	Estações Telemétricas
	Sub-Bacia do Rio Paraguai
	Sub-Bacia do Rio Paraná
	ALERTA (Acima da cota com permanência de 5%)
	NORMAL (entre 5% e 95%)
	ESTIAGEM (Abaixo da cota com permanência de 95%)
	Sem informações atualizada

Cotas de Referência (cm)	Permanência de 5%	Permanência de 95%
S. Jose do Piquiri	518	165
Pousada Taiamã	552	263
São Francisco	784	342
Ladário	542	52
Porto Esperança	556	35
Porto Murtinho	736	184
Palmeiras	412	104
Aquidauana	619	133 (231)*
Estrada MT-738	475	96
Miranda	657	123
Coxim	402	142
Cassilândia	184	100
Buriti	535	303
