# MONITOR DE SECAS

OUTUBRO 2024

## Situação no Mato Grosso do Sul

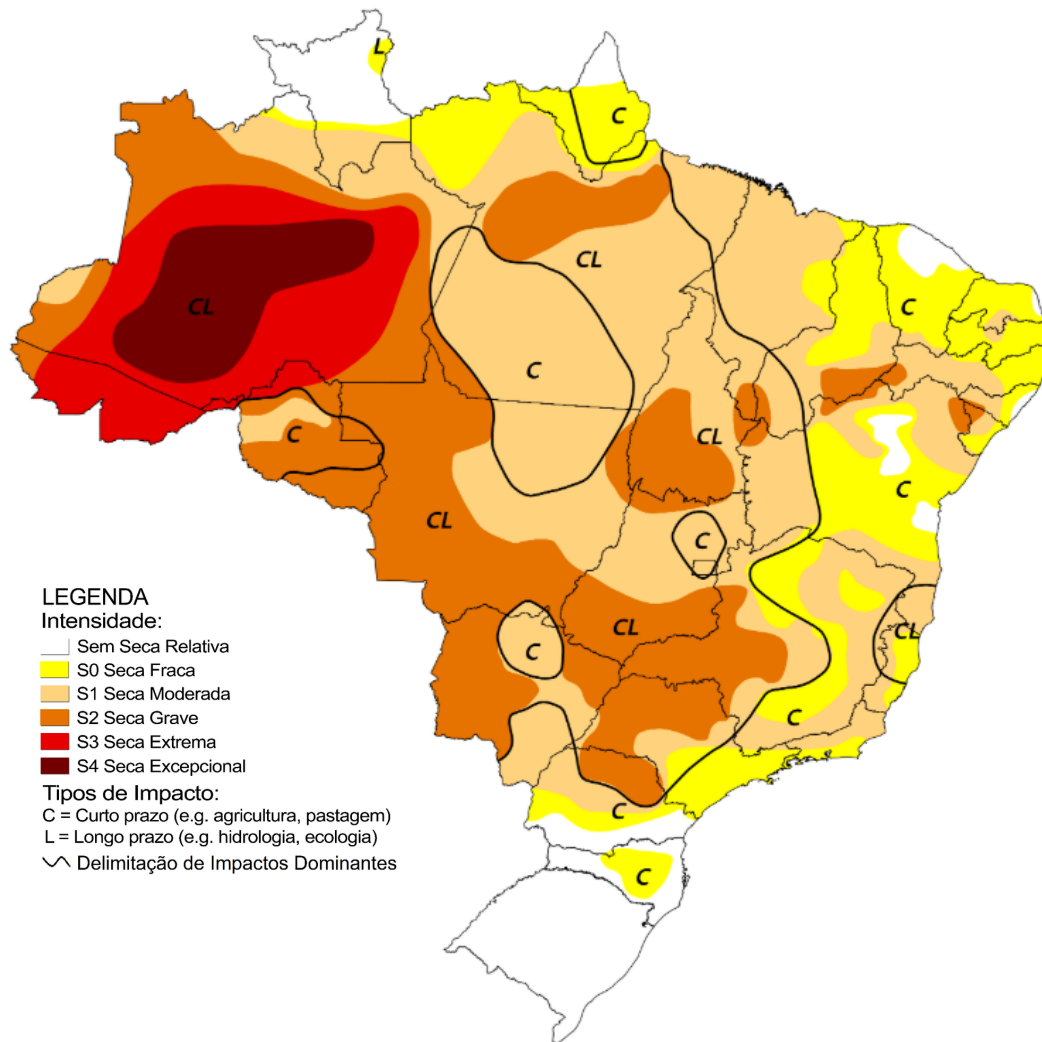
## Mapa da caracterização da seca

Em Mato Grosso do Sul, devido às chuvas abaixo da normalidade, houve o avanço da seca moderada (S1) no sul e da seca grave (S2) no sudoeste do estado. Os impactos permanecem de curto prazo (C) no norte, sul e sudeste; e de curto e longo prazo (CL) no restante do estado.
