# MONITOR DE SECAS

NOVEMBRO 2025

## Mapa da caracterização da seca

### Situação no Mato Grosso do Sul

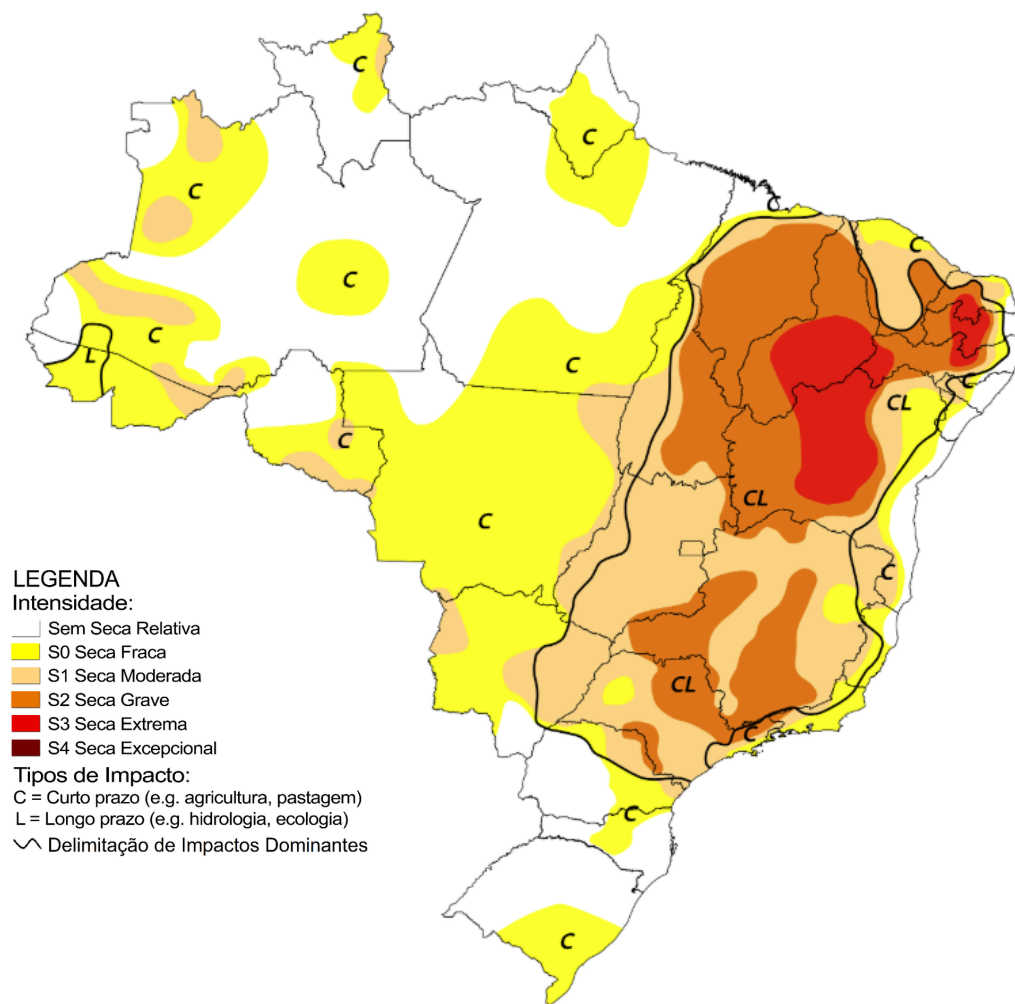
Em Mato Grosso do Sul, devido às chuvas abaixo da média e piora nos indicadores, houve avanço da seca fraca (S0) no norte, leste e sudoeste, além do agravamento da seca no noroeste do estado, que passou de fraca (S0) para moderada (S1). Os impactos são de curto e longo prazo (CL) no leste, e de curto prazo (C) no restante do estado.
